VW Maggiolino - Assistenza al parcheggio non funzionante

Scheda tecnica

Costruttore	Volkswagen
Modello	Scarabeo (5C)
Anno di costruzione	2011 – 2019
Problema	Guasto dell'allarme di retromarcia/assistenza al parcheggio

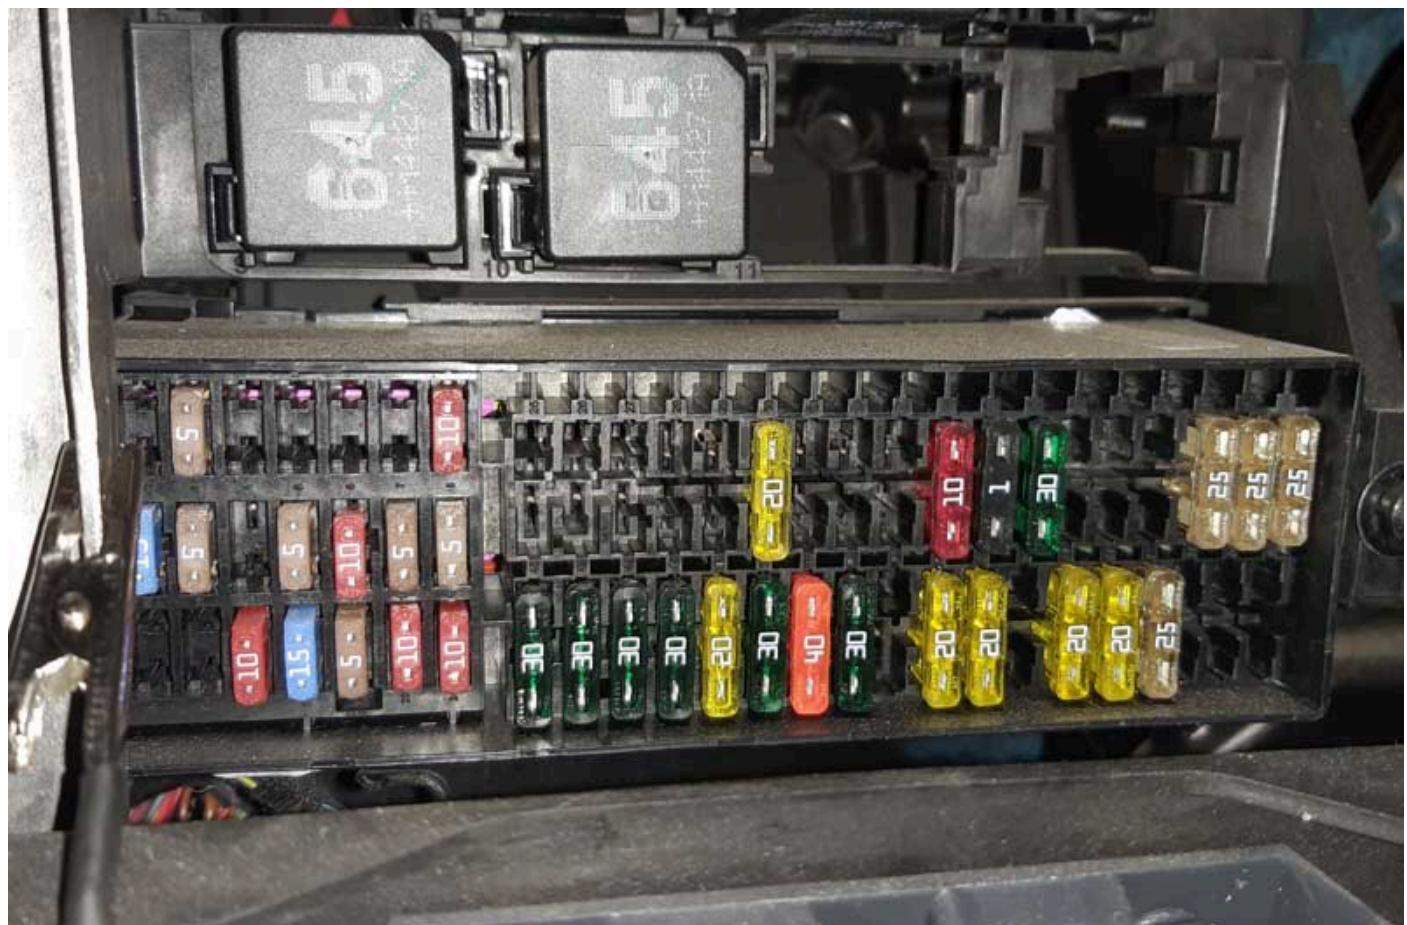
In questo caso la causa non è necessariamente da ricercare nell'ambito del software o dei componenti elettronici. Innanzitutto controllare i fusibili nella scatola dei fusibili nel vano piedi del conducente(Fig. 1).

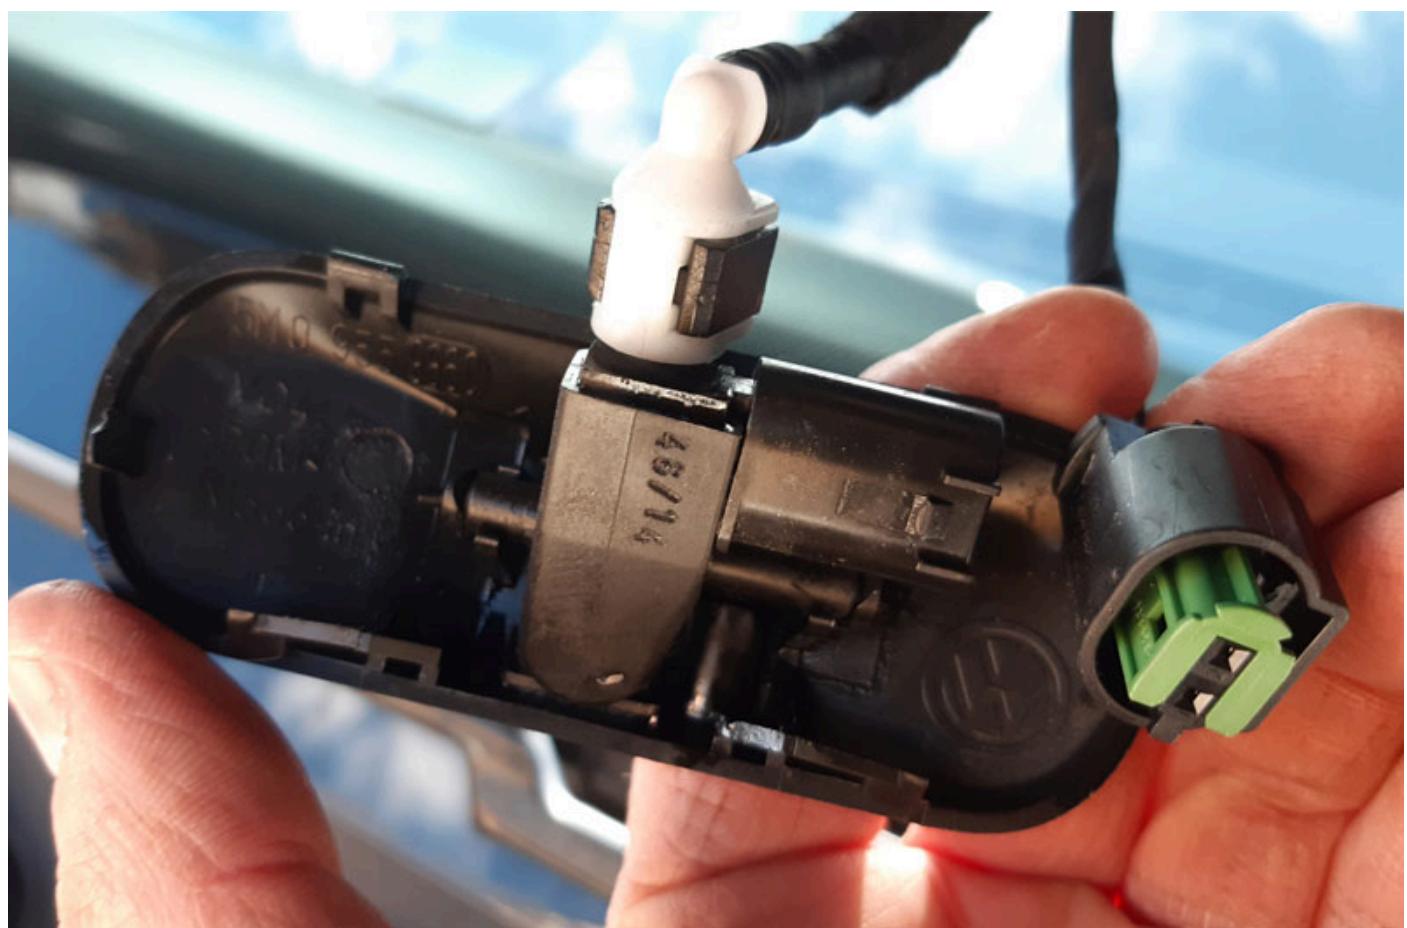
Nella maggior parte dei casi il fusibile degli ugelli dell'acqua dei tergilampi riscaldati elettricamente è difettoso(Fig. 2). La causa è un cortocircuito dell'elemento riscaldante dell'ugello dell'acqua del tergilampo, per cui è necessario sostituire non solo il fusibile ma anche gli ugelli.

Dopo la sostituzione dei componenti vengono ripristinate le funzioni di assistenza al parcheggio e "start/stop".
