# **VW Passat - Aria abitacolo / Formazione di odori | HELLA**

**Tipo: 3BG (B5)**

Aria abitacolo / Formazione di odori

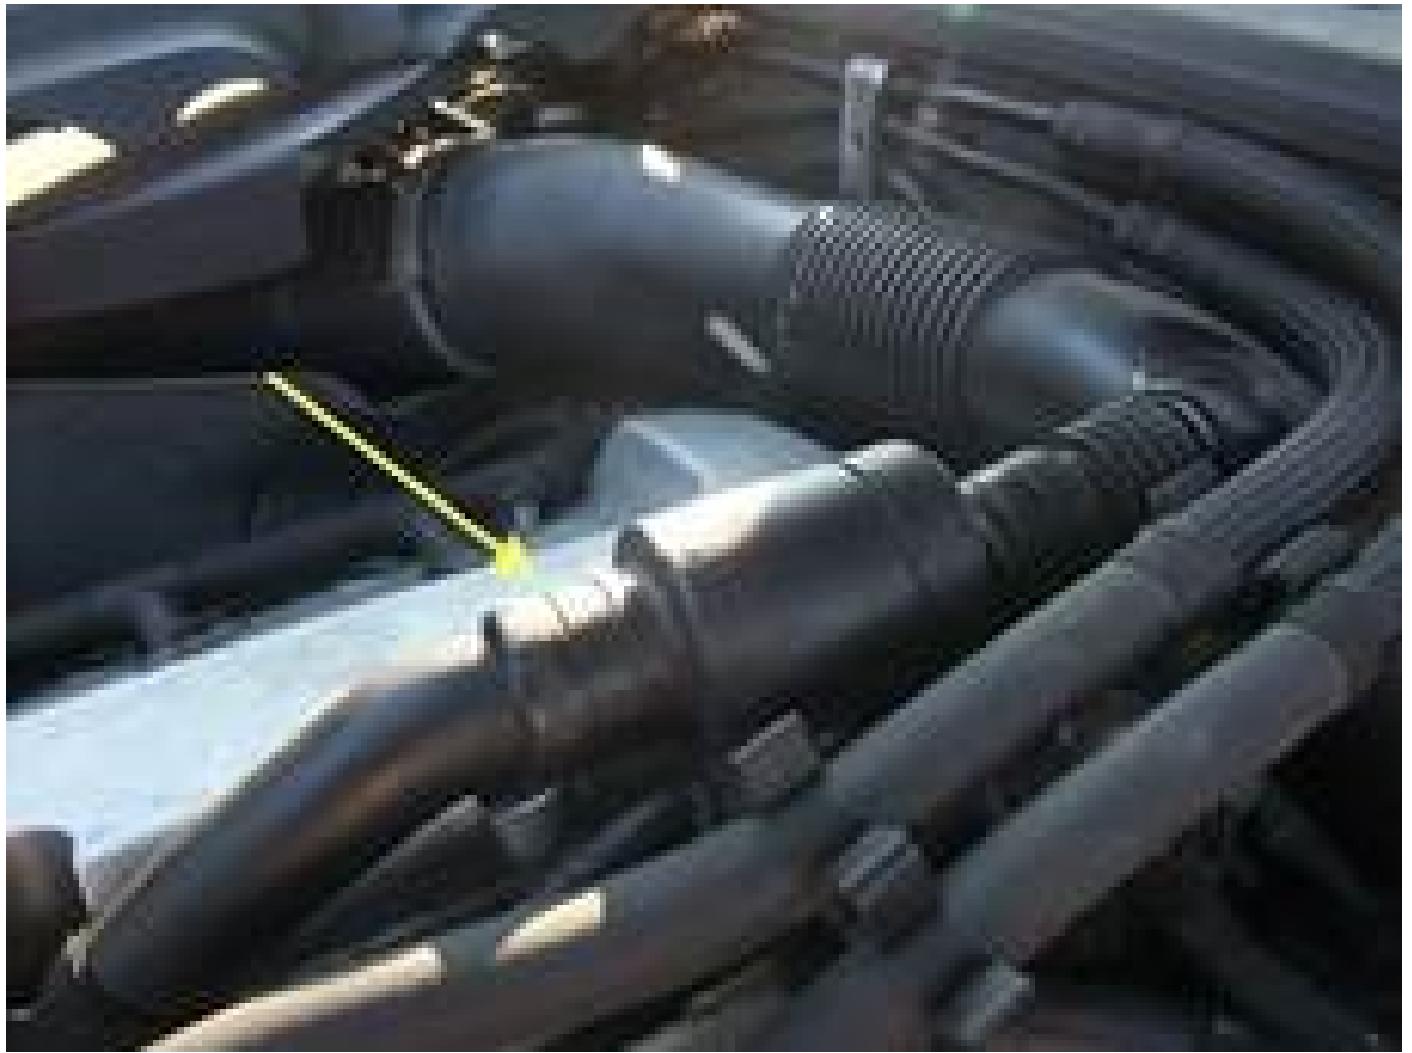
Formazione di odori spiacevoli nell'abitacolo. Non si tratta del tipico odore di muffa causato dai microorganismi sulla superficie dell'evaporatore. Una possibile causa è la presenza di tubi flessibili porosi nello sfiato motore.

(Vedere la figura 1)

- tubo flessibile poroso -

In questo caso sostituire i tubi flessibili di sfiato motore interessati, perché l'odore giunge nell'abitacolo attraverso la ventilazione.

Controllare, inoltre, i tubi flessibili circostanti (anche nella zona dei supporti di fissaggio) e, se necessario, sostituirli o pulirli.

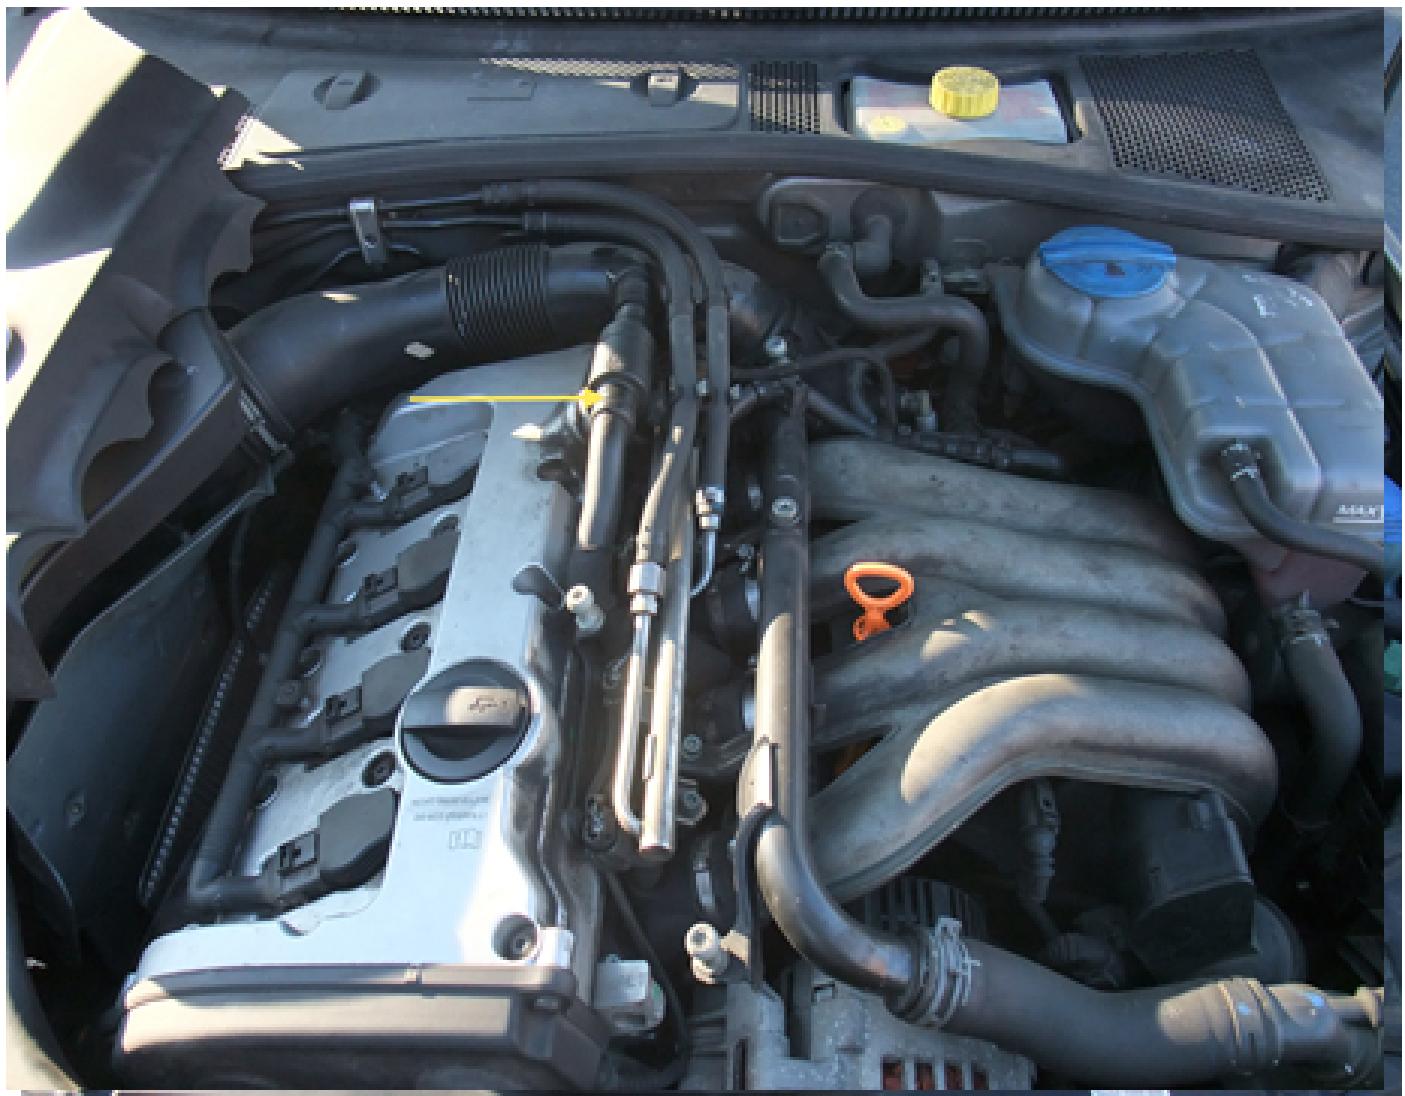
Figure 2 + 3 per la posizione dei tubi flessibili di sfiato motore.

Figura 2: Vista/ Posizione nel vano motore senza copertura
