VW Polo (6R/6C) - La spia motore si accende | HELLA

Polo (6R/6C)

Motore: 1,6 TDI

Scambiatore EGR

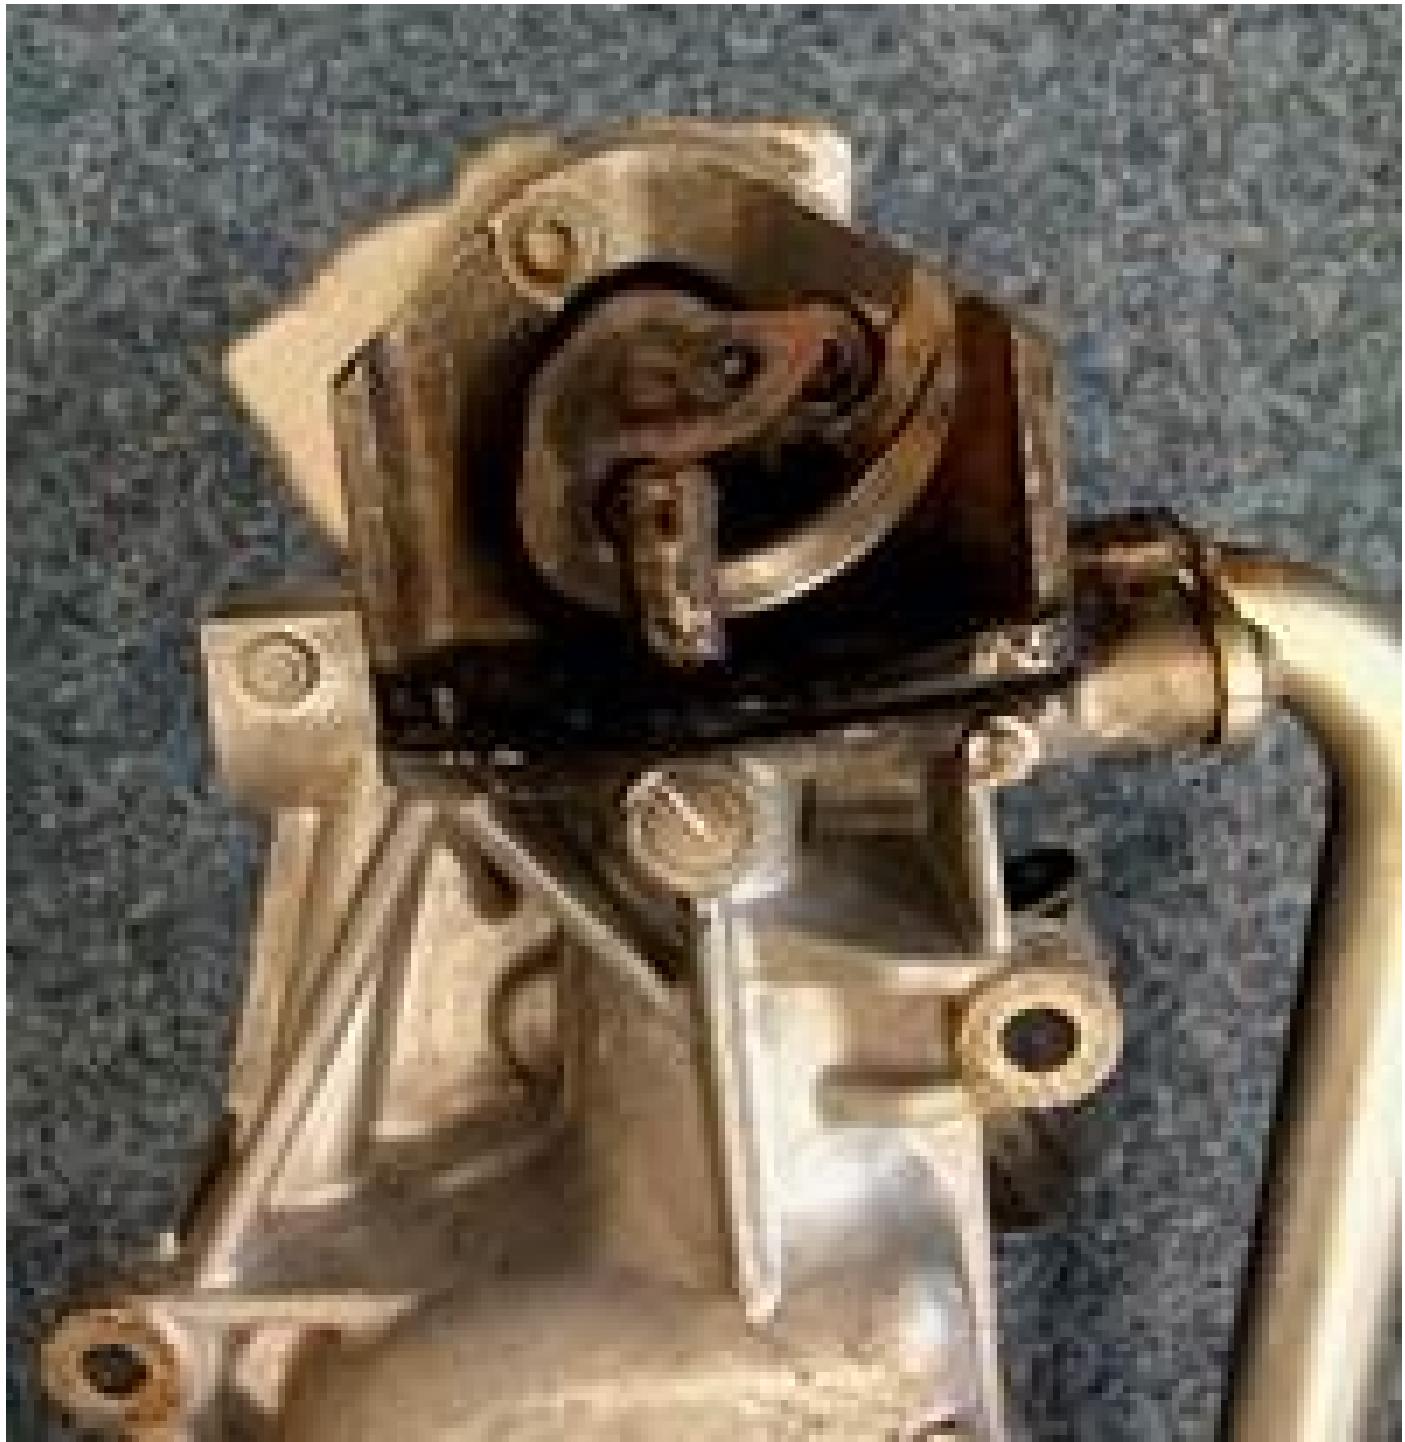
Figura 1

L'unità dello scambiatore per il ricircolo dei gas di scarico (scambiatore EGR) dispone di una camera di aspirazione e di un motorino di regolazione elettrico (figura 1). È necessario controllare lo scambiatore EGR in base ai seguenti criteri:

- Cokificazione interna
- Funzionamento della camera di aspirazione
- Accensione e funzionamento del motorino di regolazione elettrico
- Mancanza di tenuta interna ed esterna

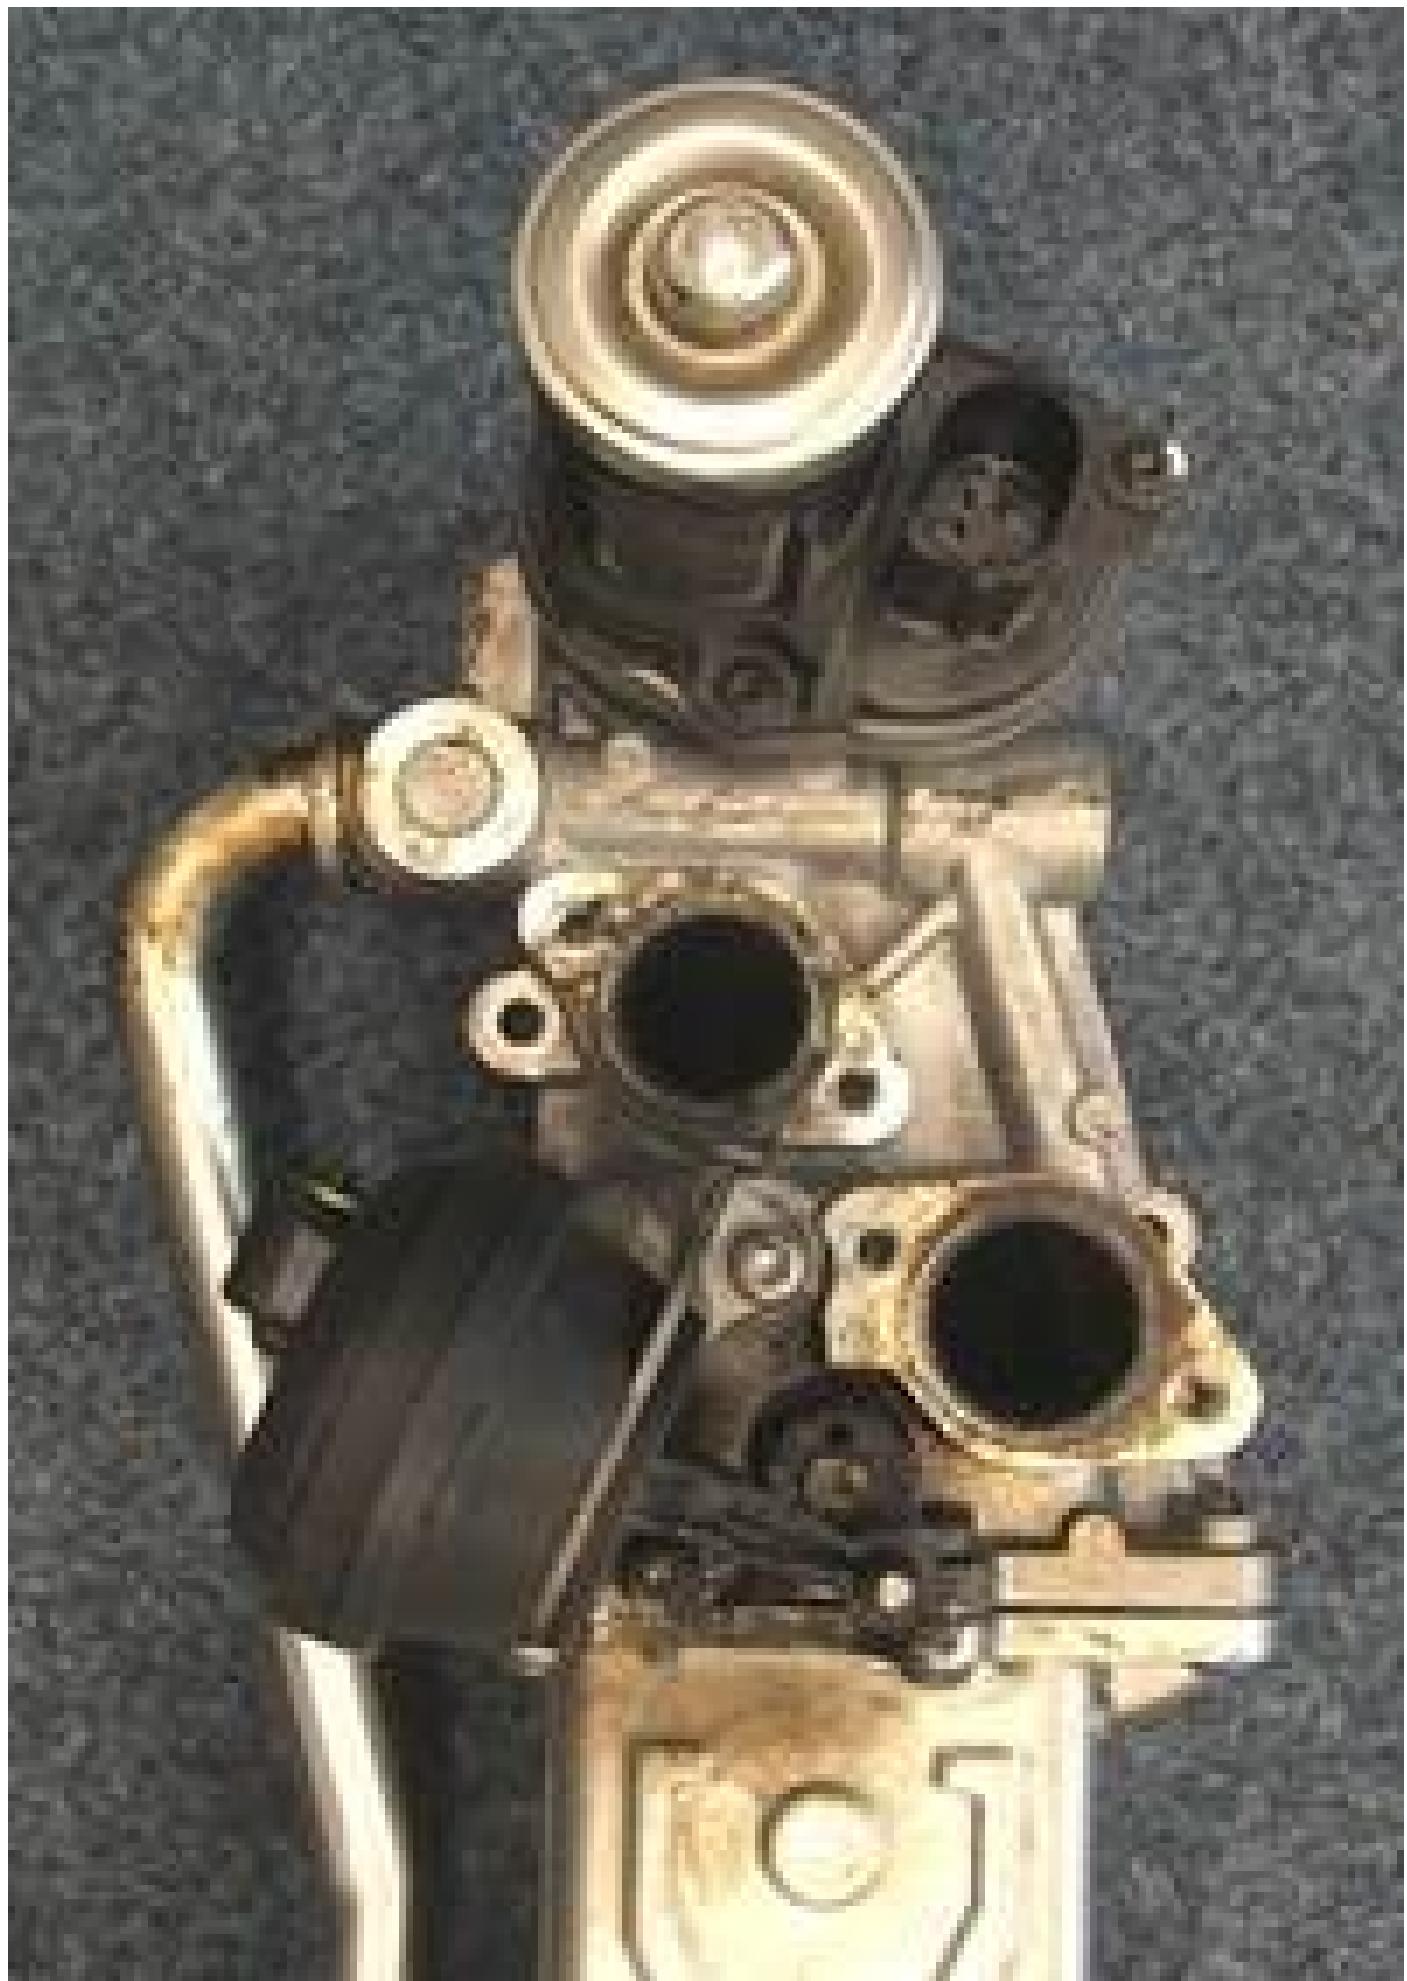
Occorre inoltre controllare la scorrevolezza del funzionamento meccanico del motorino di regolazione elettrico (figura 2) e della camera di aspirazione. Tale funzionamento è infatti spesso poco scorrevole, si inceppa e genera degli avvisi di guasto.
