# VW / Seat / Skoda - La spia della lampadina a incandescenza si accende

Costruttore	VW   Seat   Skoda
Modello	Vari modelli
Anno di costruzione	2011 – 2019
Problema	Il controllo dei guasti delle lampadine a incandescenza si accende sporadicamente

## Il controllo dei guasti delle lampadine a incandescenza si accende sporadicamente

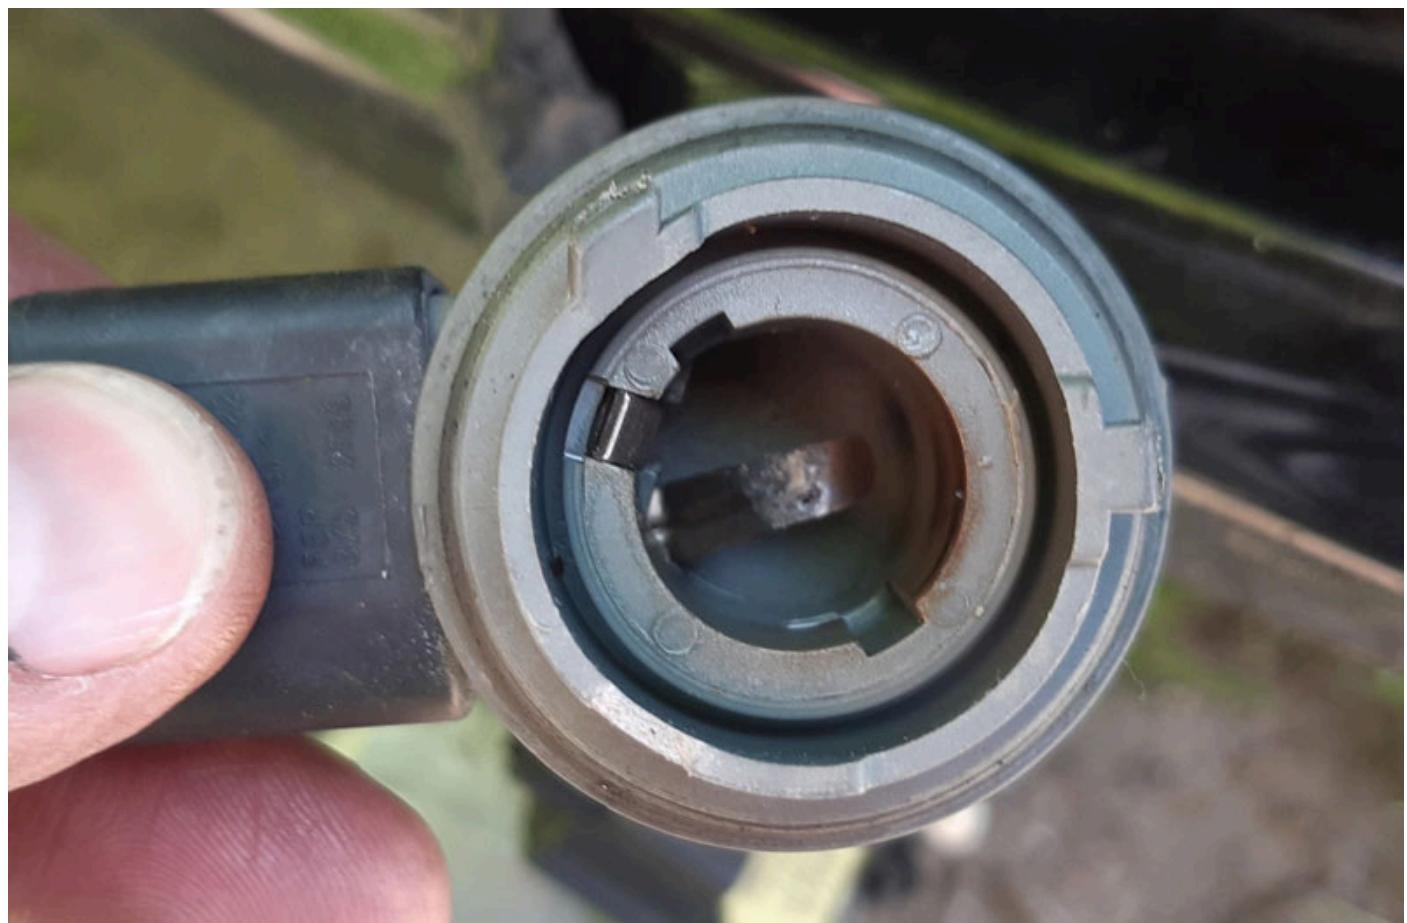
Particolare attenzione va prestata alle luci di marcia diurna. In questo caso possono verificarsi malfunzionamenti dovuti alla diminuzione della forza della molla del portalampada.

Un contatto difettoso provoca bruciature sull'attacco e sulla lampadina a incandescenza. Inoltre anche la corrosione dei contatti può essere considerata una causa del guasto.

Per risolvere il problema è necessario sostituire sia il portalampada sia la lampadina a incandescenza e cancellare la memoria guasti.
