## AIXAM UV53 - Sustitución del filtro de habitáculo

| Modelo de vehículo | UV53 |

### Sustitución del filtro de habitáculo

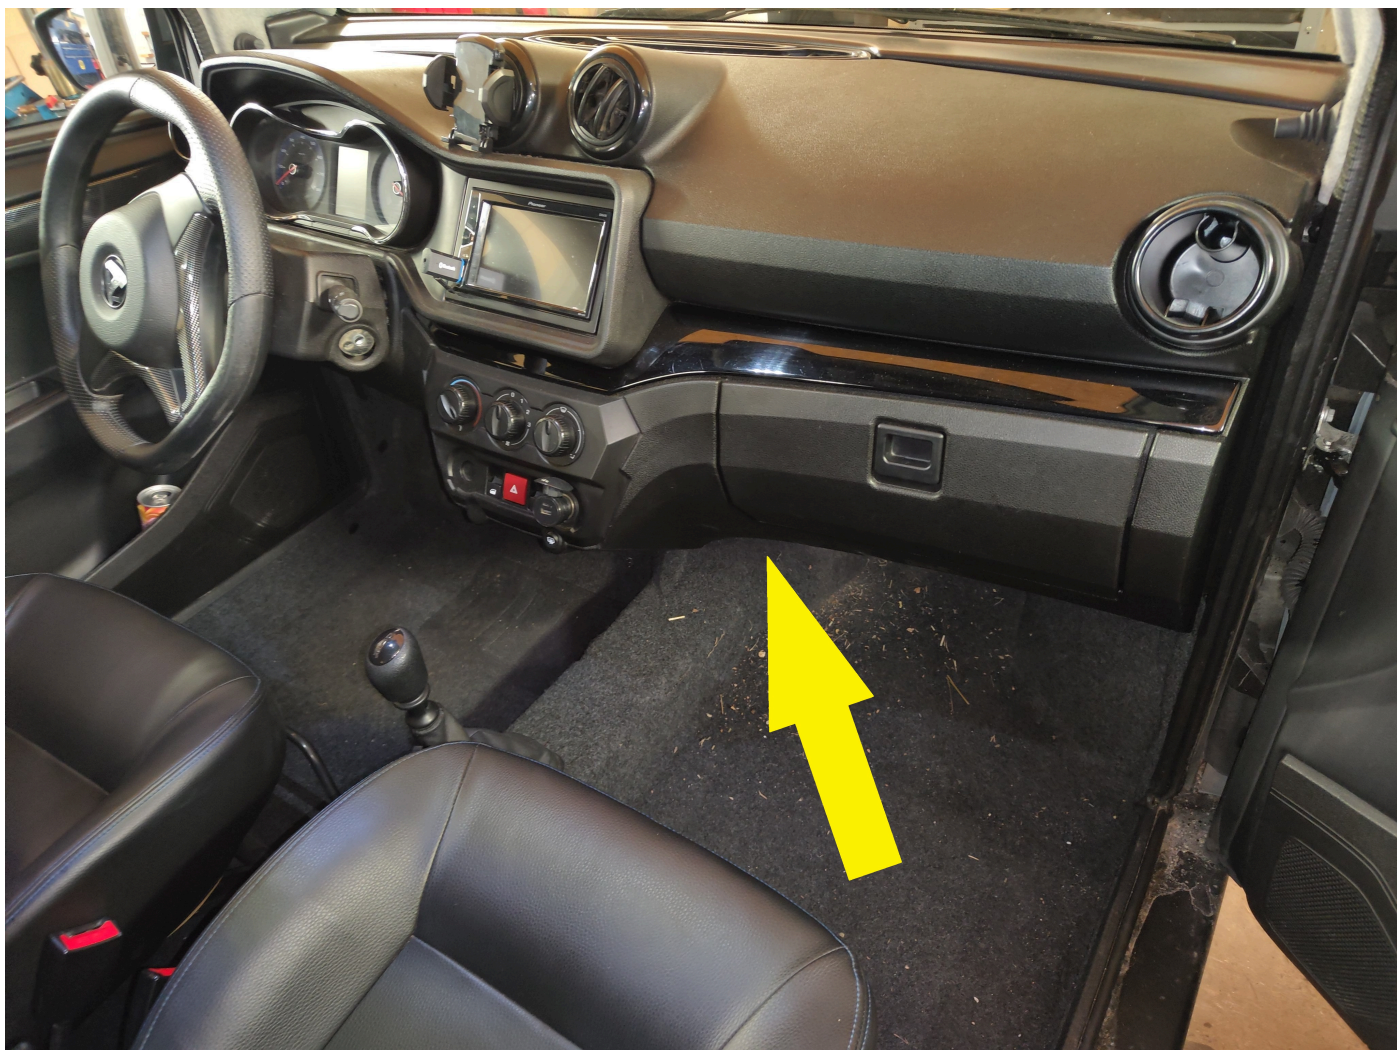
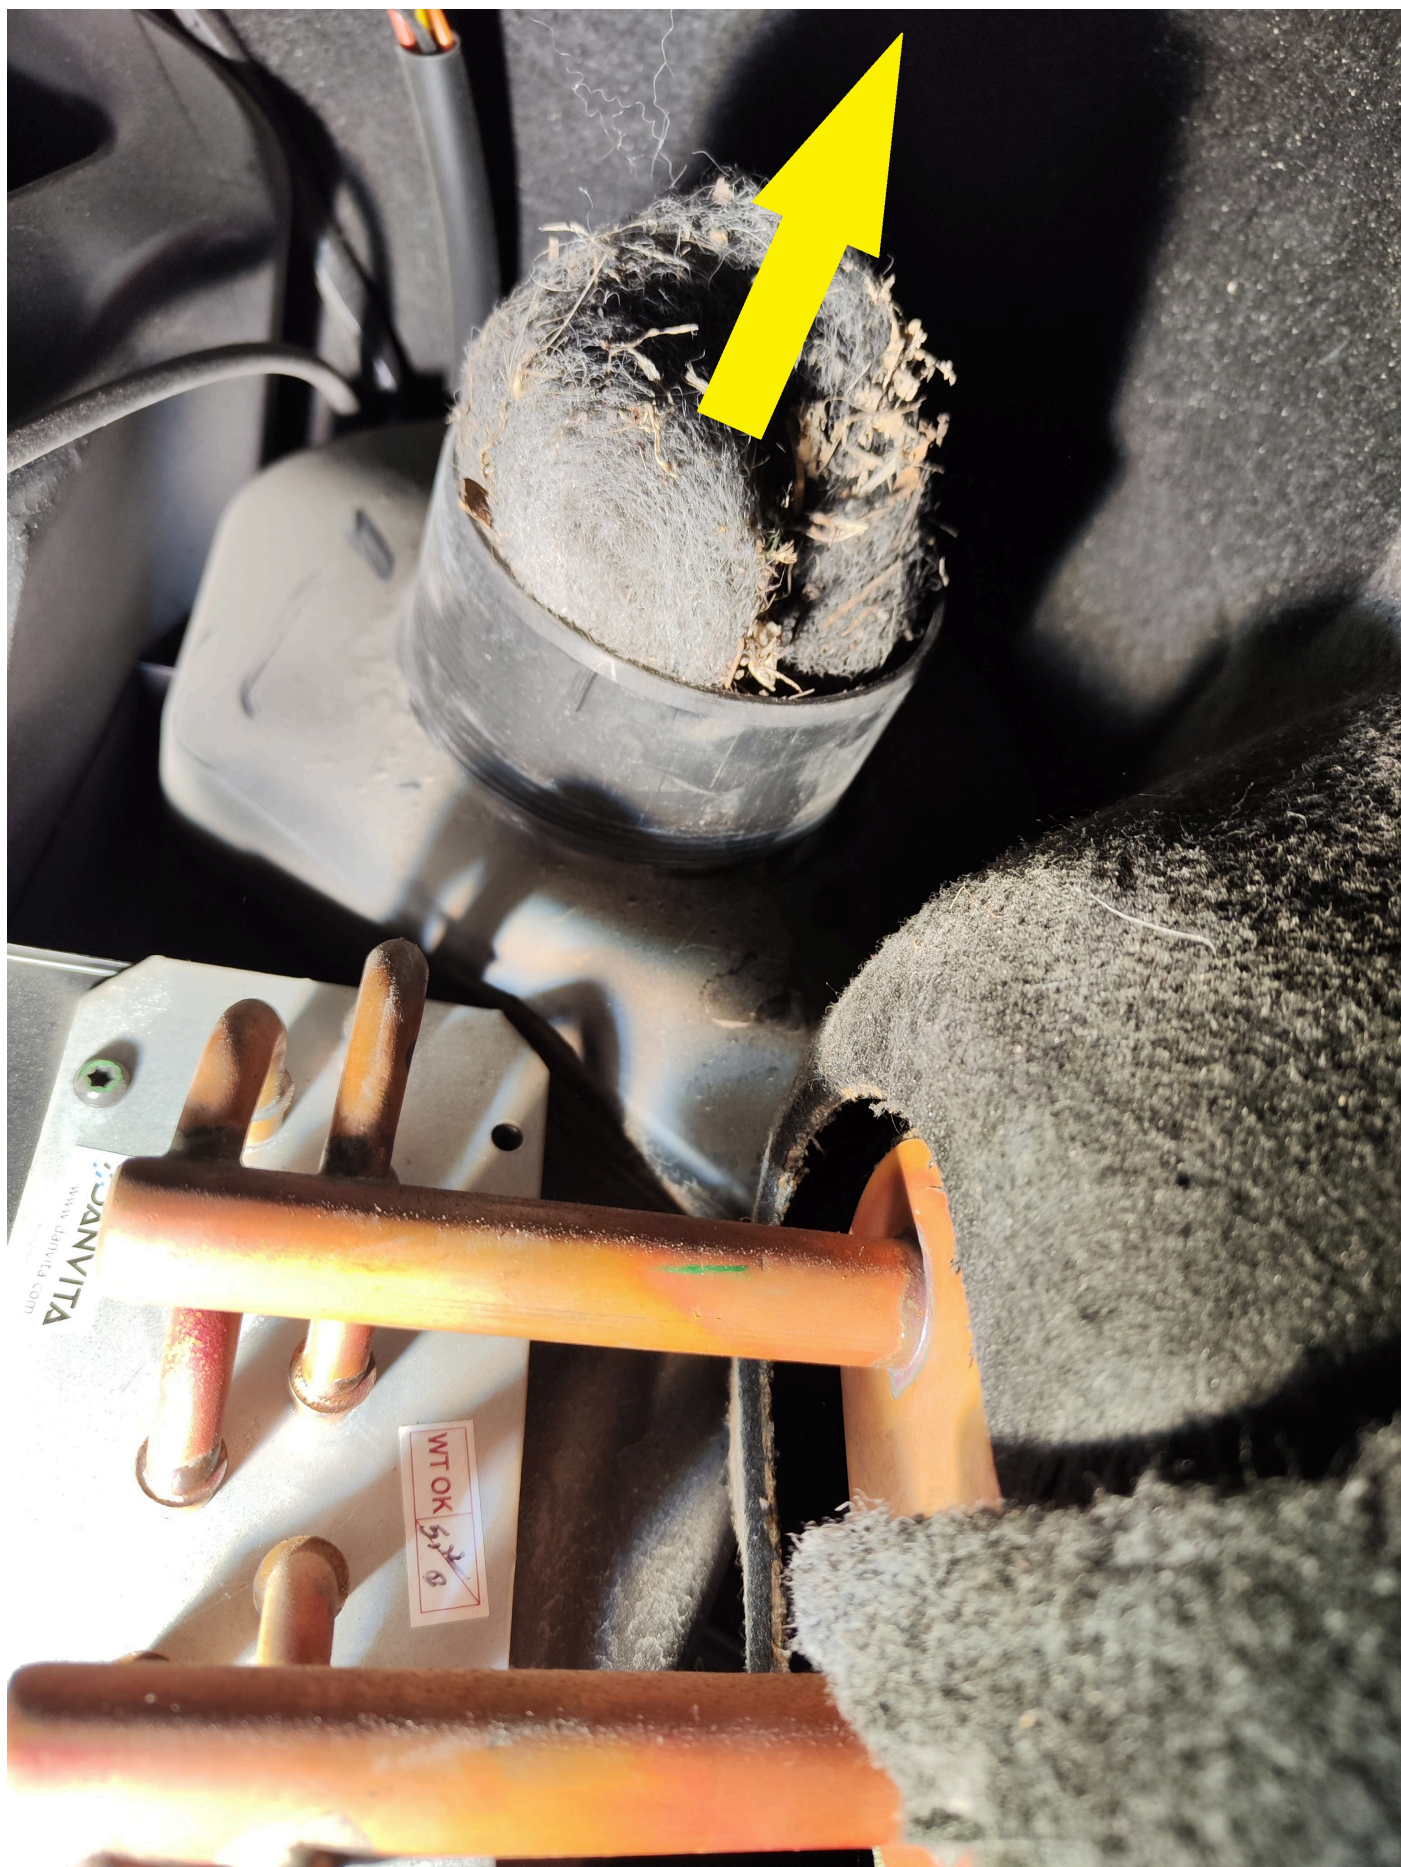
El modelo UV53 de la marca AIXAM también cuenta con un filtro de habitáculo que se sustituye durante una revisión. Se trata de un filtro de fibra sin carbón activo. El filtro se encuentra a la derecha, dentro de la caja de la calefacción, y se puede acceder a él desde el espacio para los pies del copiloto.

- Desconecta la manguera de ventilación situado a la derecha de la caja de la calefacción.
- Retira el filtro antiguo de la caja de la carcasa.

- Al colocarlo, hay que doblar ligeramente el nuevo filtro. Asegúrate de que la posición de montaje sea la correcta (el lado recto debe quedar hacia abajo).
- Vuelve a conectar la manguera de ventilación.
