Alfa Romeo 147 - Los frenos de las ruedas traseras producen ruidos | HELLA

Alfa Romeo

147

Los frenos de las ruedas traseras producen ruidos

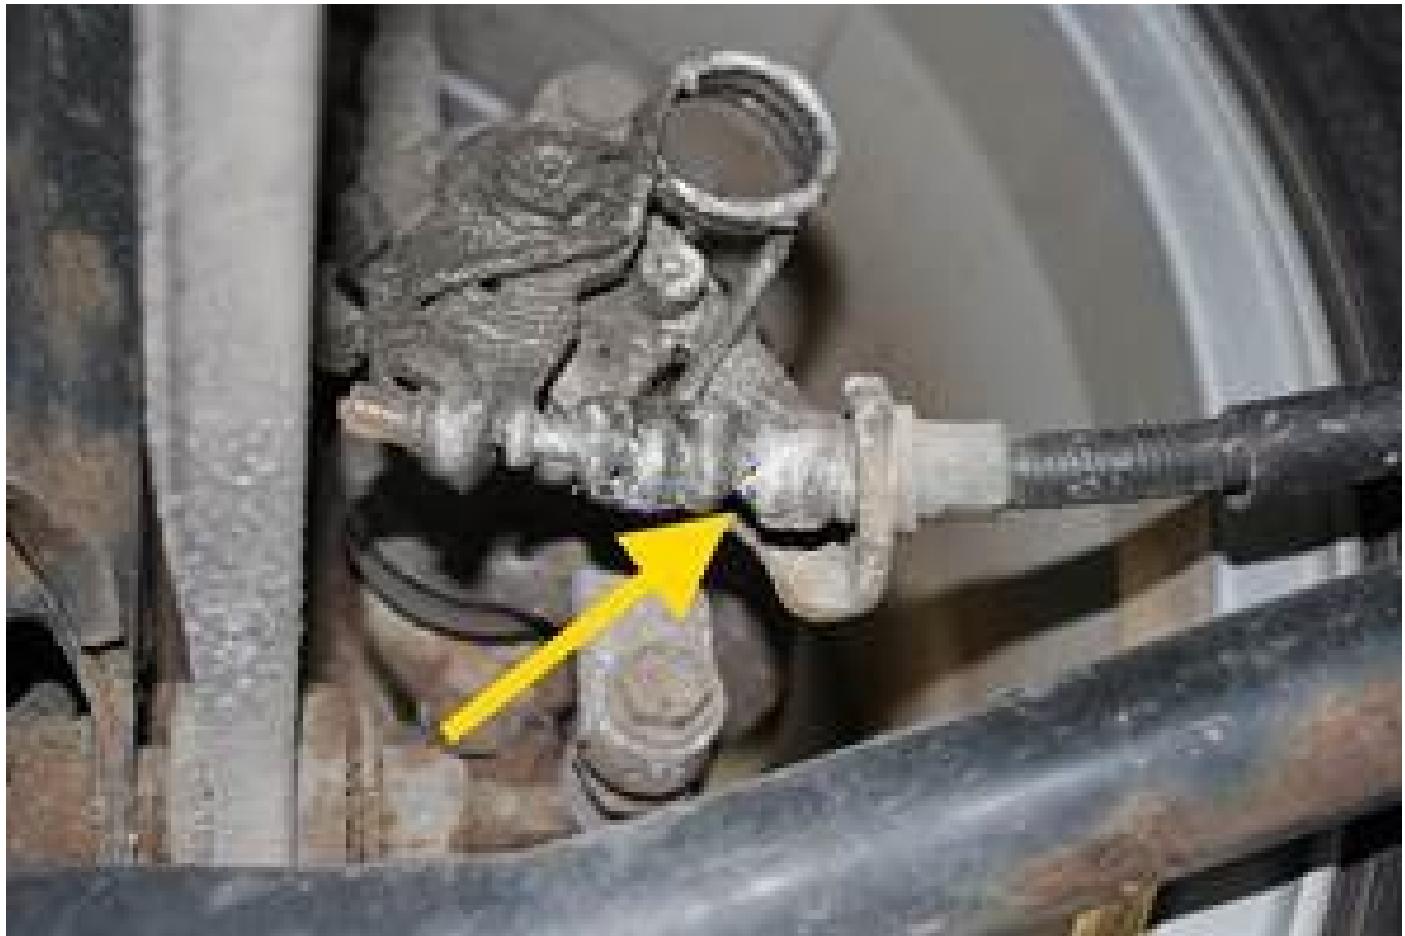
Si se ha dañado el guardapolvos de protección (imagen) o el revestimiento, puede haber entrado agua o suciedad hasta el cable bowden. La propia corrosión o algunos daños internos podrían provocar que el cable del freno de mano se hubiera quedado atascado. La palanca de la pinza de freno no retorna a su posición final lo que origina de nuevo una pequeña presión de la pastilla sobre el disco de freno. La fricción producida durante la conducción crea ruidos desagradables y también produce un desgaste de la pastilla y del disco de freno. En este caso deberá comprobarse el cable del freno de mano y, si fuera necesario, deberá sustituirse. Si se hubieran dañado las pastillas o los discos de freno, también se recomienda sustituirlos.
