Audi A4, A6, A8 y Q7 - Código de avería P3134 y testigo de control del motor encendido

Hoja de datos

Fabricante	Audi
Modelo	A4, A6, A8, Q7
Motor	V6 TDI (2.7L y 3.0L)
Año de fabricación	2004 - 2010
Síntoma	Código de avería P3134 "Mariposa del colector de admisión para flujo de aire bancada 1"; testigo de control del motor encendido.

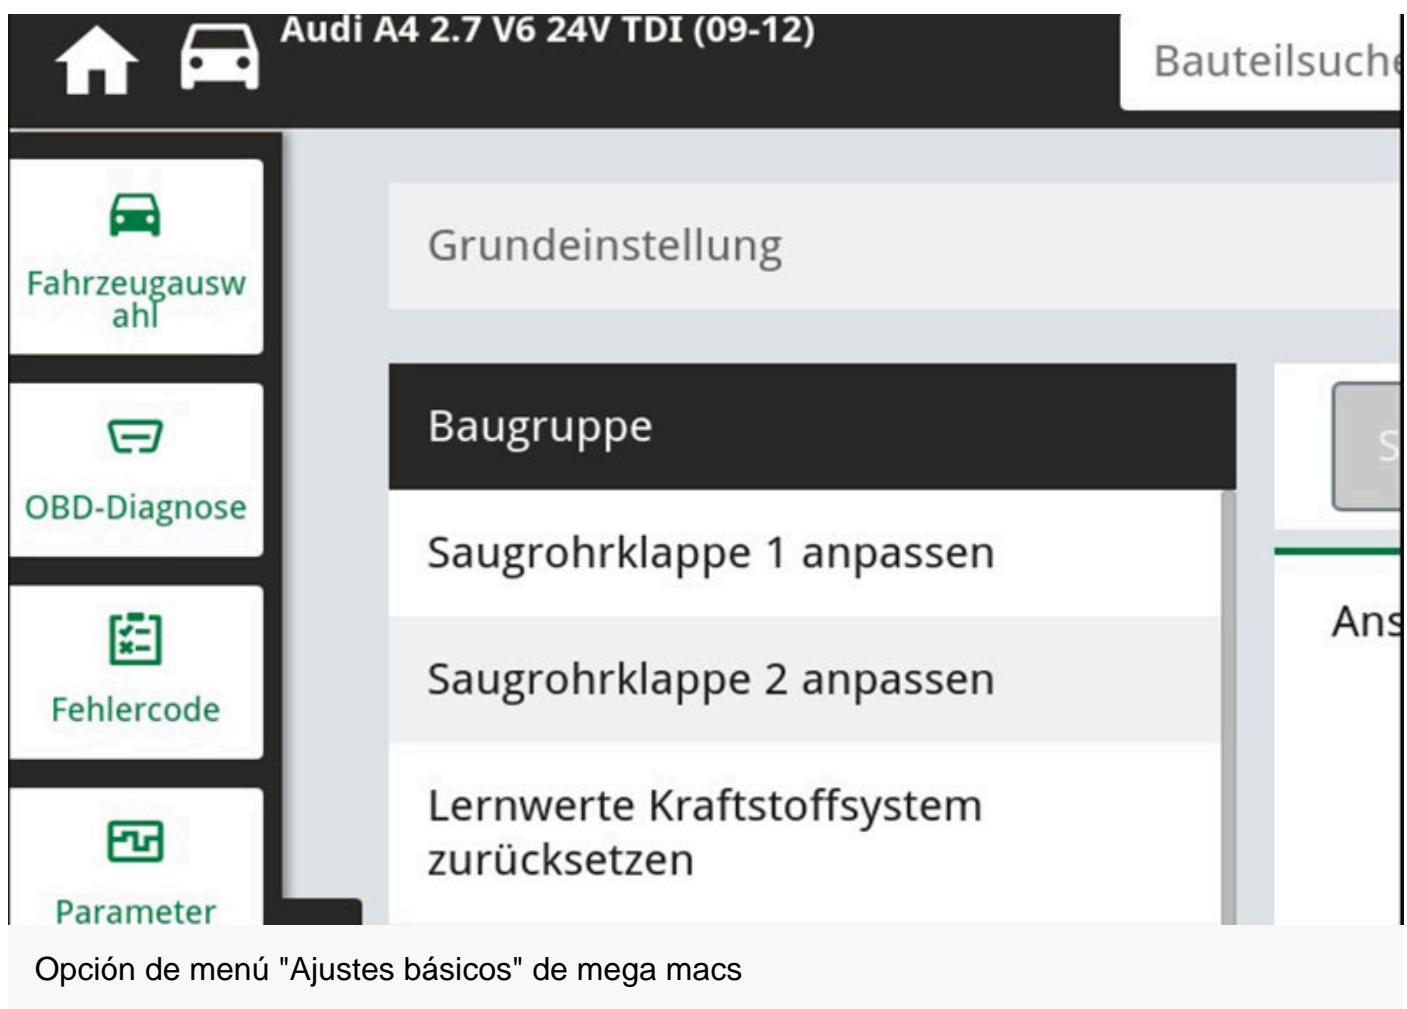
Instrucciones de reparación:shy /> Después de la sustitución, la nueva mariposa del colector de admisión se debe programar en la unidad de control con la ayuda de un dispositivo de diagnóstico. Con el mega macs, esto se hace en la opción de menú "Ajustes básicos", como se muestra en la ilustración de ejemplo.
