# BMW i3 - Tomas de servicio del aire acondicionado | HELLA

**Fabricados a partir de 08/2013**

## **Tomas de servicio del aire acondicionado**

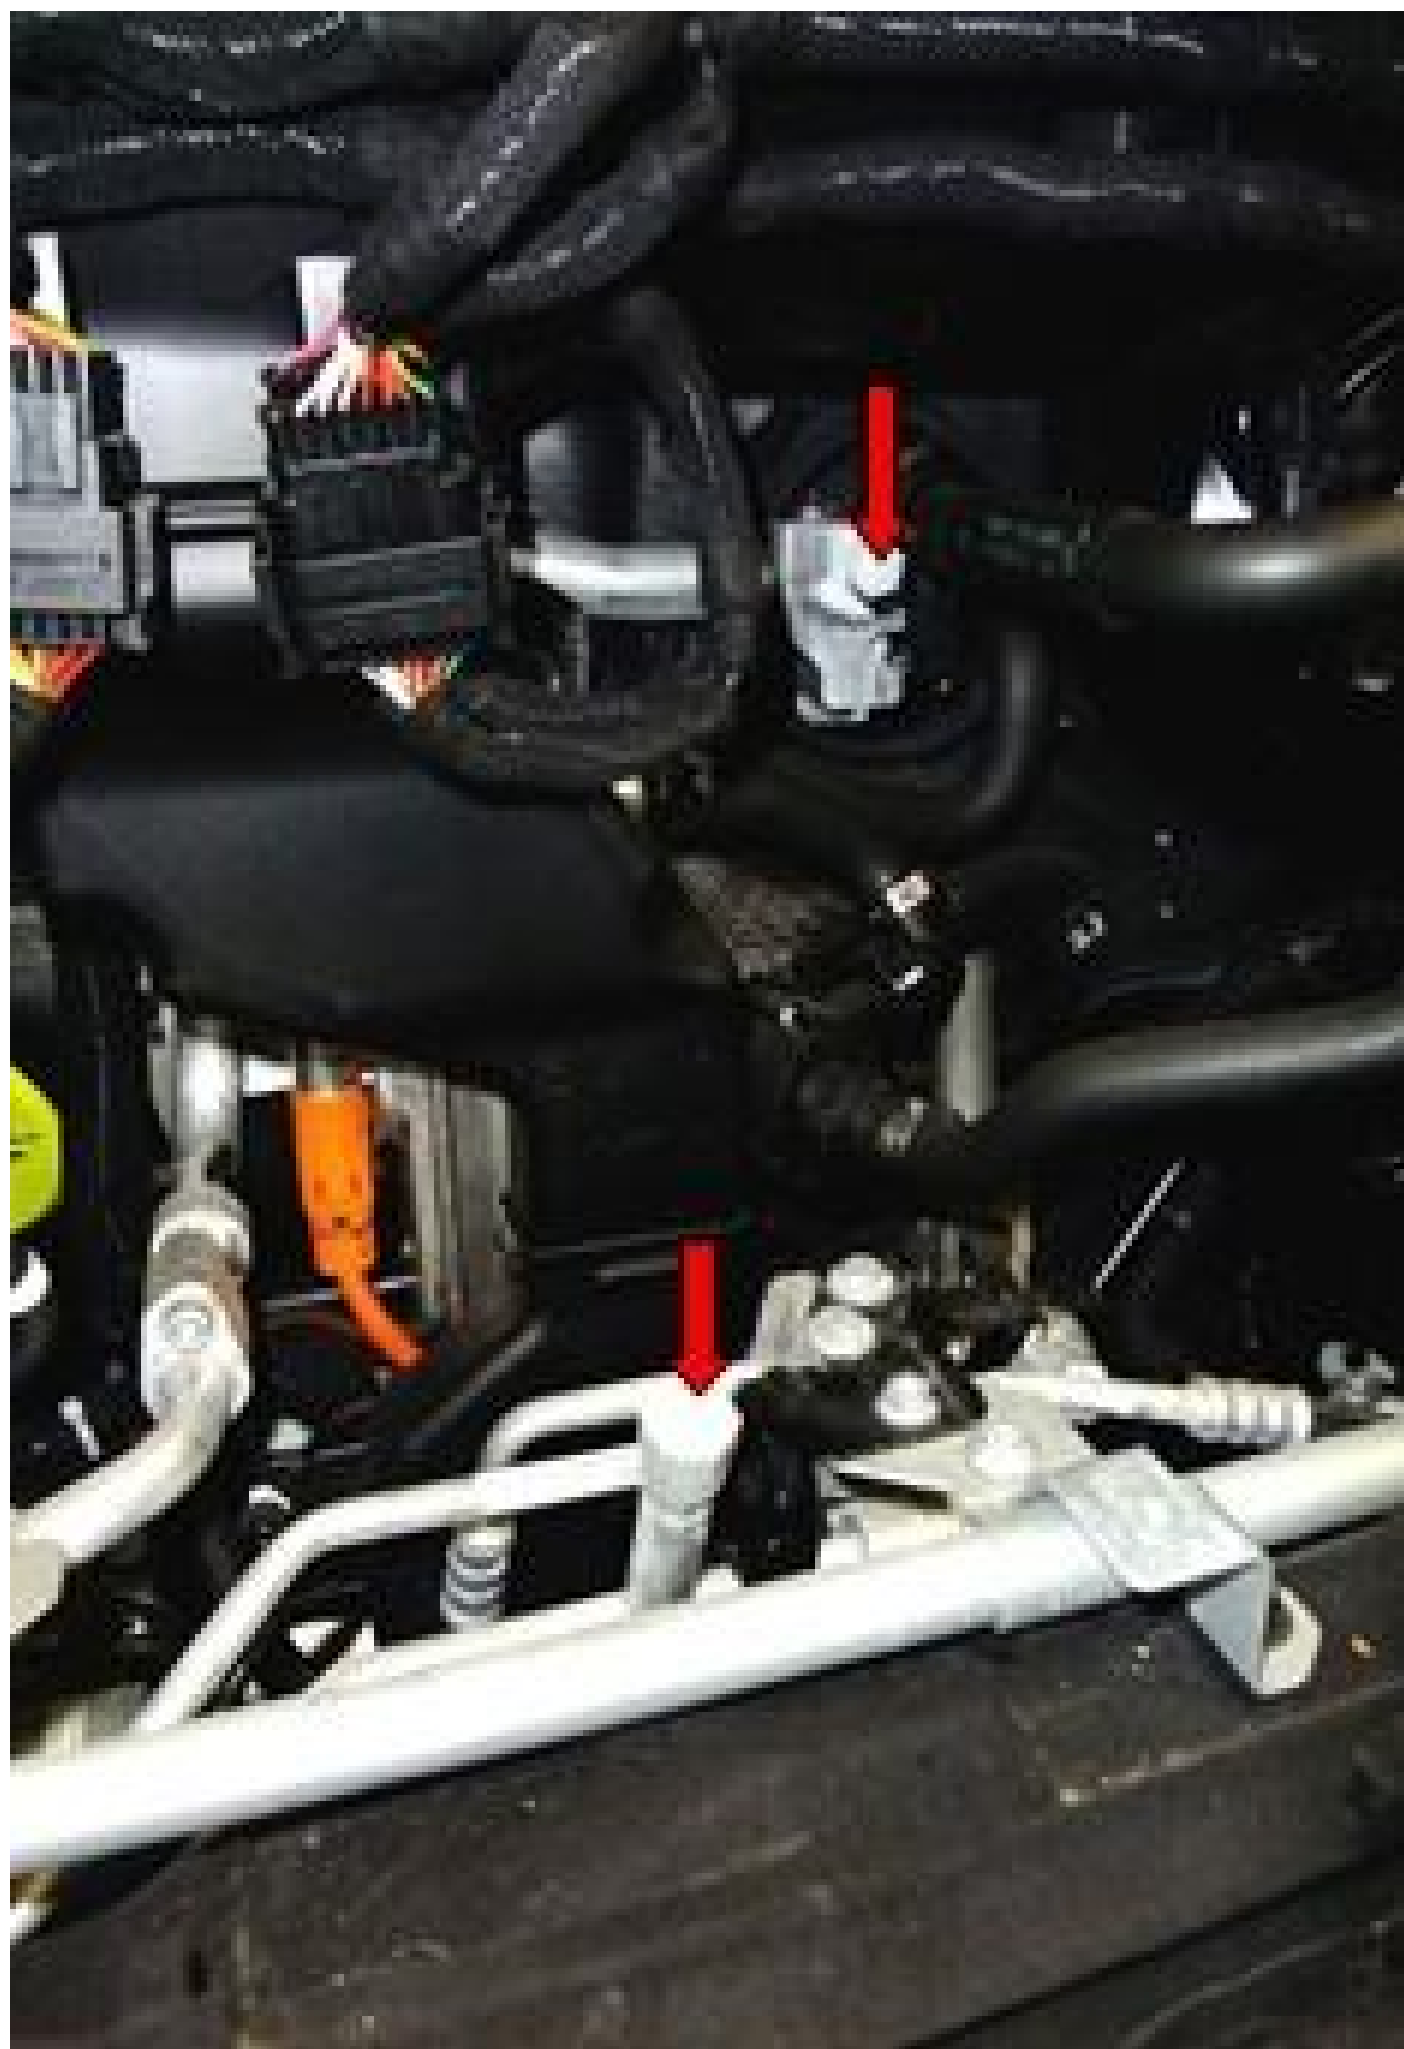
Imagen 5

- Abrir el capó del motor
- Vaciar el cajón de carga (cargador, etc.); imagen 1
- Retirar los 6 tornillos del cajón de carga (imagen 2)
- Retirar la cubierta situada a la derecha del cajón de carga (imágenes 3 y 4)
- Retirar la cubierta situada a la izquierda del cajón de carga
- Retirar el cajón de carga
- Ahora pueden verse las tomas de servicio (imagen 5)

Atención: El aire acondicionado de este vehículo contiene refrigerante R1234yf. Cantidad de relleno: 750 g
