# BMW: ruidos procedentes de la parte delantera del vehículo al pasar por baches

| Modelo de vehículo | 520 d G31 |
| Síntoma | Ruidos procedentes de la parte delantera del vehículo al pasar por baches |

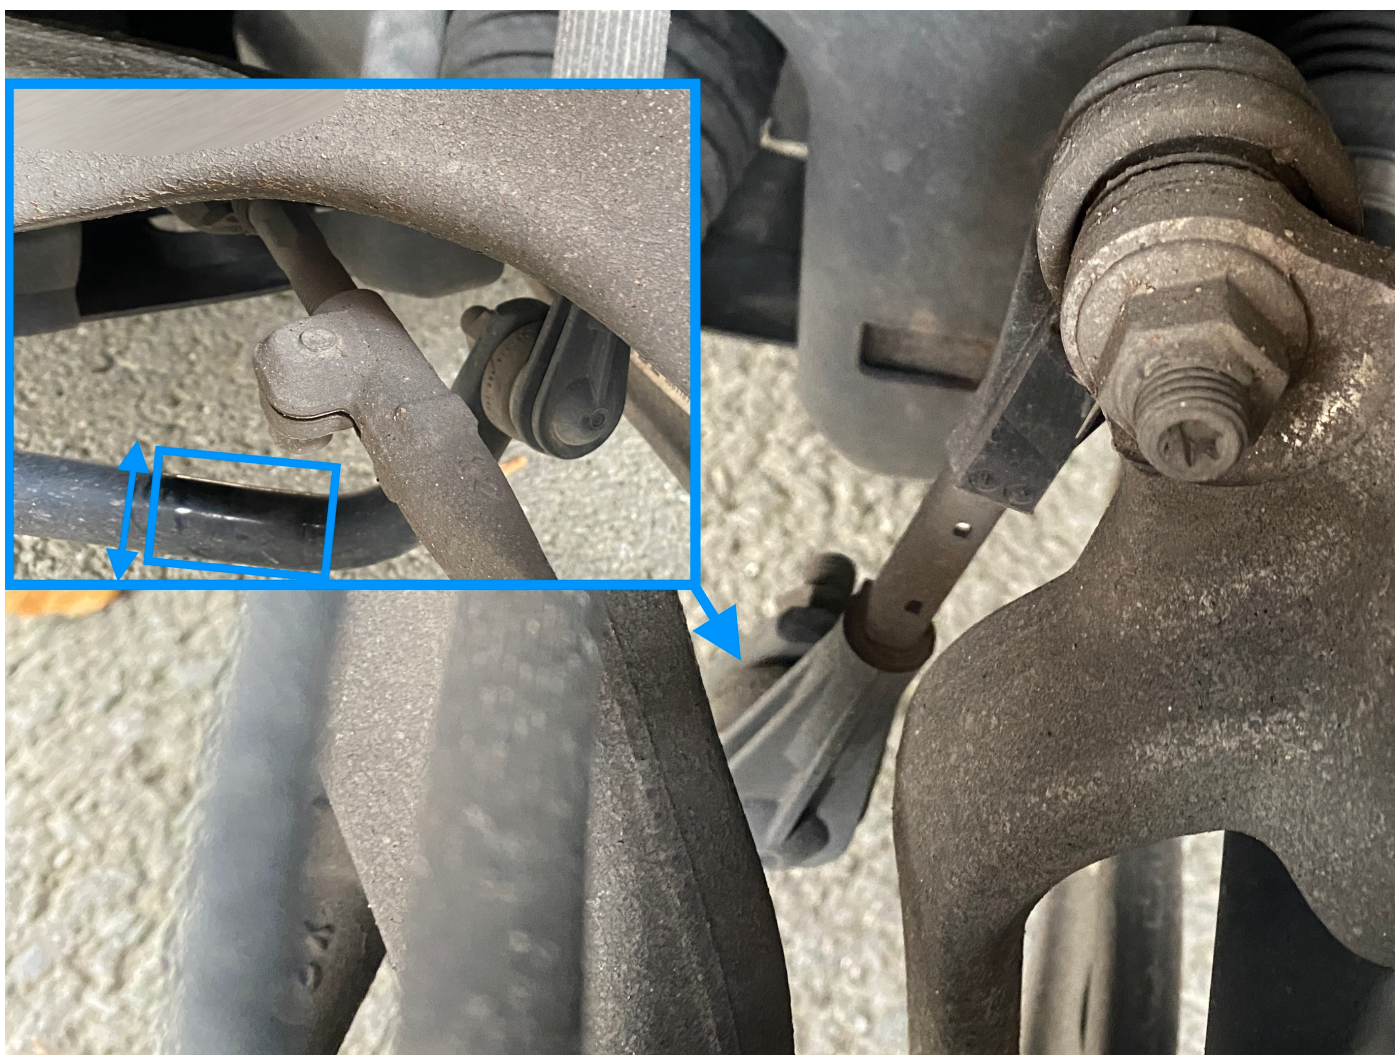
El desgaste de las rótulas provoca juego, lo que, bajo cambios de carga y durante la compresión del resorte, da lugar a los ruidos descritos.

Para localizar el error, hay que elevar el vehículo con una plataforma de elevación, de modo que el eje delantero quede completamente descargado. A continuación, hay que comprobar el soporte del estabilizador una vez instalado. Para ello, se sujeta el estabilizador directamente en la zona

marcada y se mueve empujándolo hacia arriba y hacia abajo (véase la figura 1). Si se detecta juego o se reproduce el ruido, esto indica que el soporte del estabilizador está desgastado. En principio, la revisión debería realizarse en ambos lados, ya que ambas barras de acoplamiento pueden provocar síntomas similares.

Si durante el diagnóstico se detecta un juego excesivo o un ruido evidente, se deben sustituir los soportes del estabilizador afectados. Tras la sustitución, se deben apretar todos los puntos de fijación con el par de apriete indicado por el fabricante, de acuerdo con sus especificaciones. Por último, se debería comprobar, mediante una prueba de conducción, si se han solucionado los problemas de ruido.
