BMW Serie 2 Active Tourer - Cambiar el filtro del habitáculo

Fabricante	BMW
Modelo de vehículo	Serie 2 Active Tourer (F45)
Motor	Todos
Año de fabricación	2014 - 2021
Síntoma	Sustitución del filtro del habitáculo

Cambio del filtro de polen para el BMW Serie 2 Active Tourer

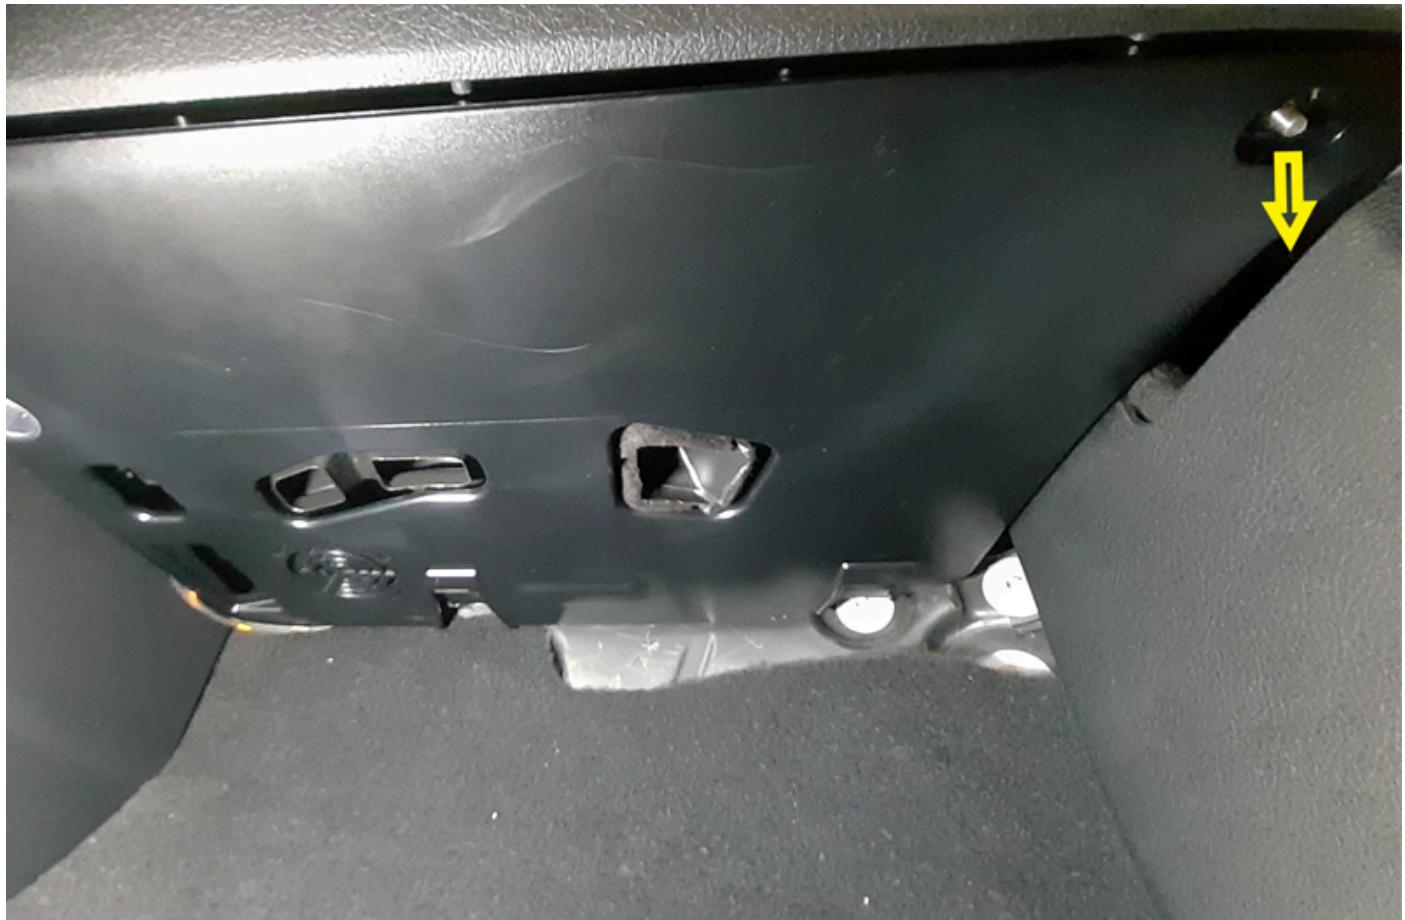
- Fig. 1: Desmonte el revestimiento del espacio reposapiés del lado del acompañante; retire primero los tornillos (2x).
- Fig. 2: Retire la cubierta izquierda en el espacio reposapiés del lado del acompañante; retire primero los dos tornillos
- Fig. 3: Desmonte la salida de aire; quite primero el tornillo (1x) y luego tire de la salida de aire hacia la derecha
- Fig. 4: Tire de la manguera de la carcasa de la calefacción/aire acondicionado hacia la derecha para retirarla
- Fig. 5: Desbloquee y retire la tapa de la carcasa de la calefacción/aire acondicionado
- Fig. 6: Extraiga el filtro del habitáculo
Para instalar el nuevo filtro, proceda en orden inverso.
