BMW Serie 3 - Fallo en la regulación del alcance luminoso | HELLA

BMW

Serie 3 (E46)

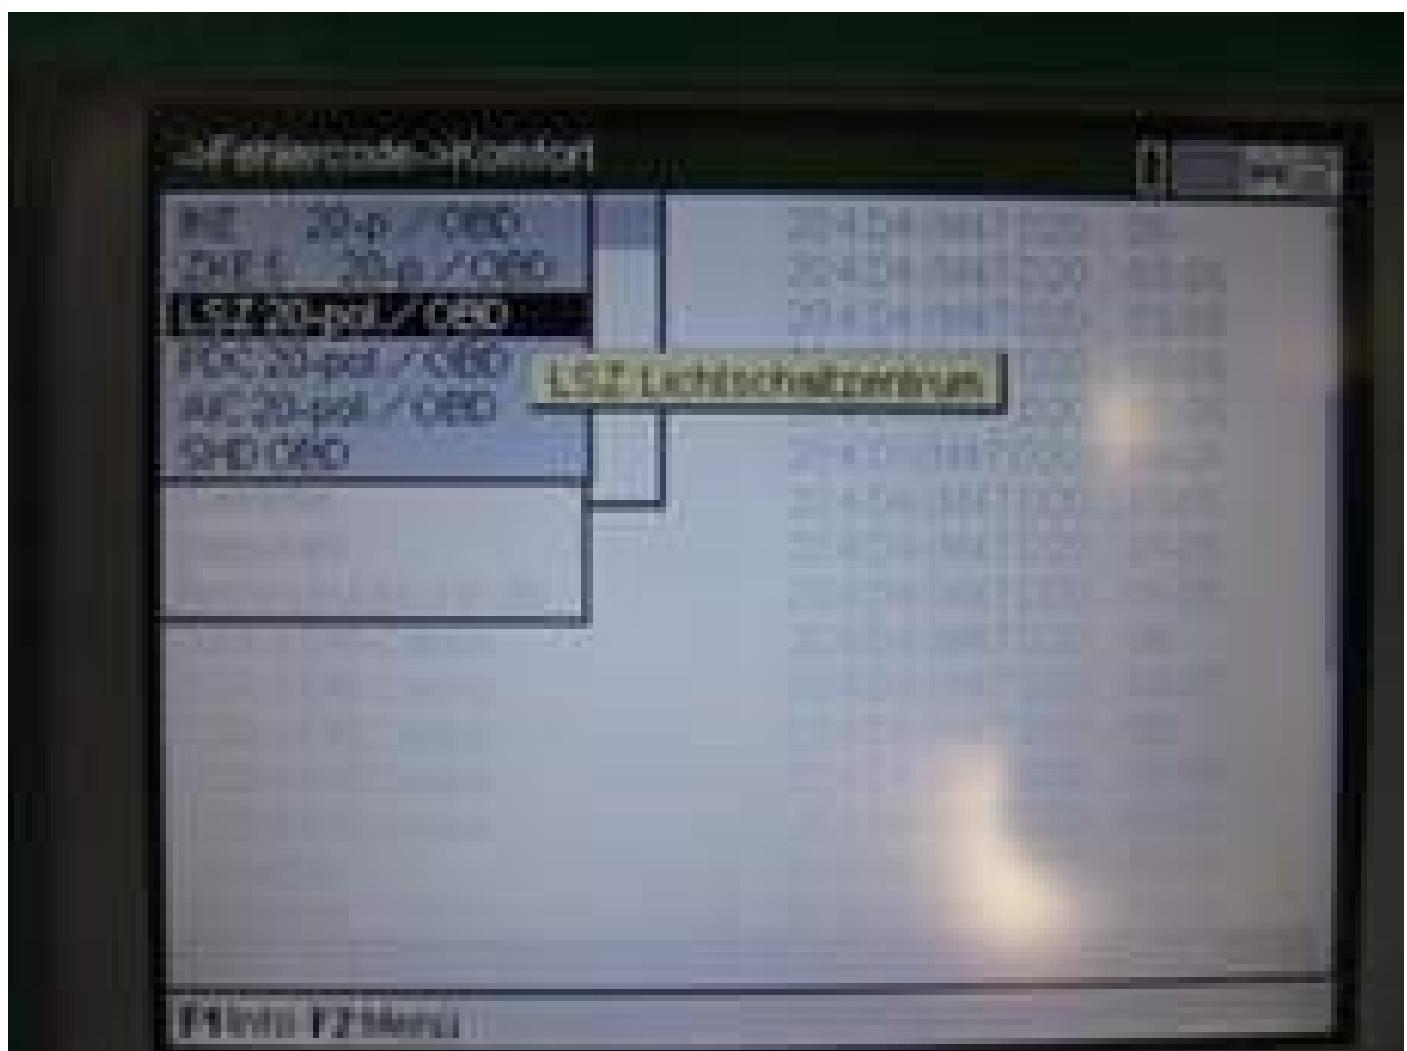
2. En este caso concreto, se detecta un fallo en el suministro de tensión en el sensor de nivel delantero del vehículo (v. imagen 2).

4. Elevar el vehículo y comprobar las conexiones de los enchufes y el cableado del sensor por si pudiera existir algún daño o corrosión. Si no se encuentra ningún fallo, puede tratarse entonces de un fallo interno en el sensor.
