Fiat Panda - Luz de cruce izquierda o derecha no funciona

Hoja de datos

Fabricante	Fiat
Modelo de vehículo	Panda 169
Motor	Todos los modelos
Año de fabricación	A partir de 2004
Síntoma	Luz de cruce izquierda o derecha no funciona

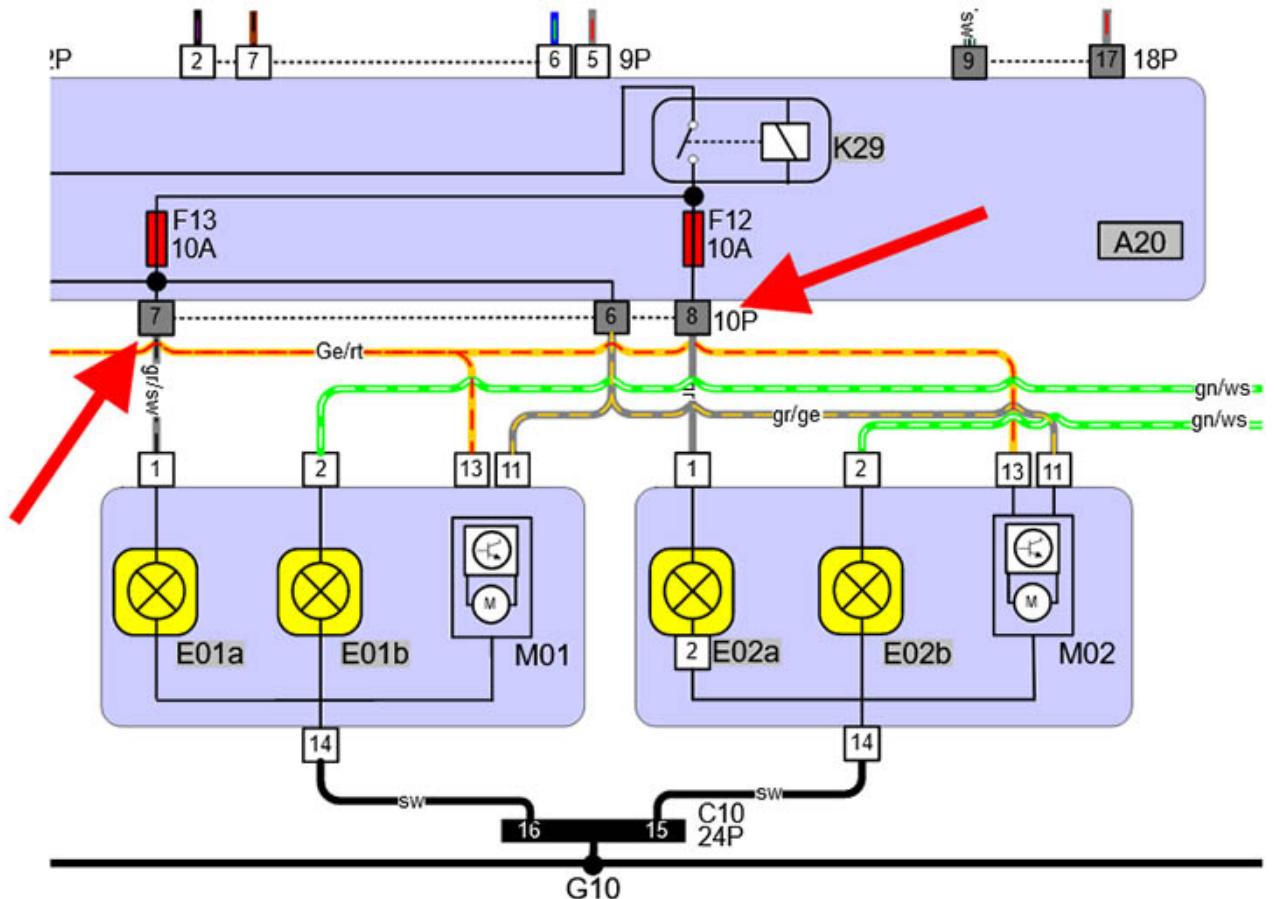
Luz de cruce izquierda o derecha averiada sin entradas de avería en la unidad de control

Si se detecta este defecto en el modelo de vehículo mencionado, una posible causa podría ser un conector defectuoso en la unidad de control de la red de a bordo (Body Computer) en el espacio reposapiés delantero izquierdo.

Si la luz de cruce está continuamente encendida, pueden quemarse los contactos de la carcasa del conector.

Conexión enchufable en la unidad de control de la red de a bordo (A20). Luz de cruce izquierda (E01a) Luz de cruce derecha (E02a)

Si se han descartado todas las demás posibles causas, como bombillas, conexiones de cables o fusibles, como parte del diagnóstico de averías, desconecte el conector gris de la unidad de control de la red de a bordo y compruebe si el PIN 7 (cable negro gris) y el PIN 8 (cable gris) presentan daños.

En caso de reparación se deben sustituir siempre todas las piezas dañadas.

El fabricante del vehículo ofrece un kit de reparación como pieza de recambio. (número de artículo 71745167)
