# KIA Cee'd - El motor no tiene potencia | HELLA

KIA

Cee'd

El motor no tiene potencia

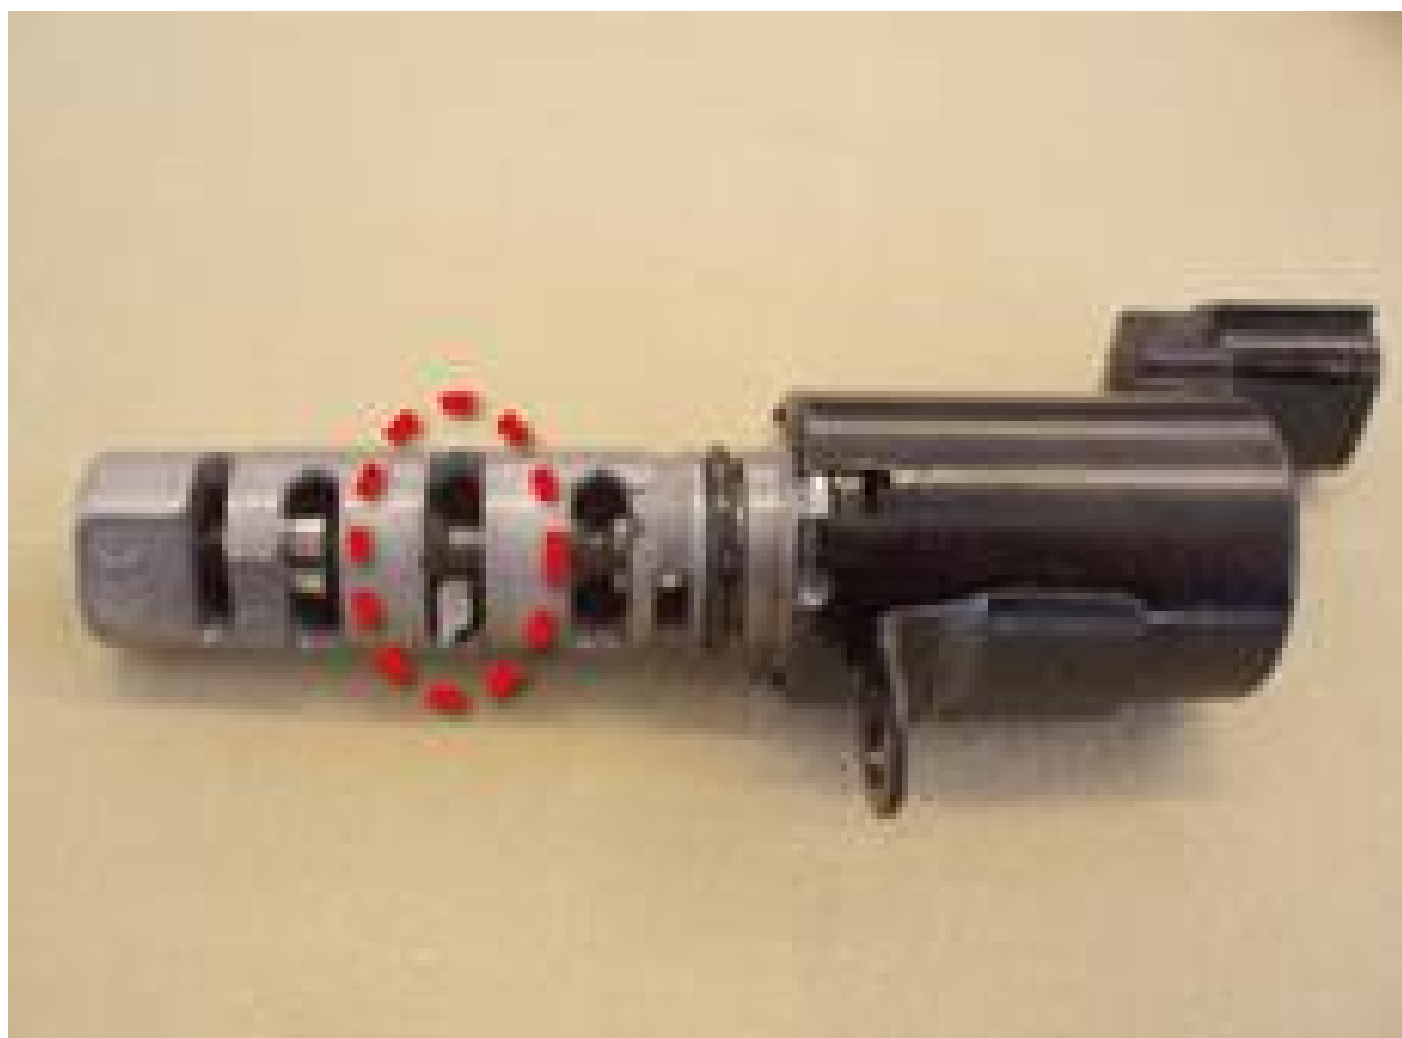
4. Si los valores medidos no son correctos, hay que sustituir el actuador. Si son correctos, hay que desmontar el árbol de levas y revisar si hay daños mecánicos. En algunos casos puede suceder que se hayan acumulado restos metálicos en el actuador y por ello no pueda regularse (ver imagen). Si así fuera, hay que limpiar el actuador con aire a presión.
