Citroën Relay - La luz del habitáculo está permanentemente encendida

Fabricante	Citroën
Modelo vehículo	Relay
Año de fabricación	2006 - 2014
Nota	Todos los modelos con puerta corredera
Síntoma	La luz del habitáculo está permanentemente encendida

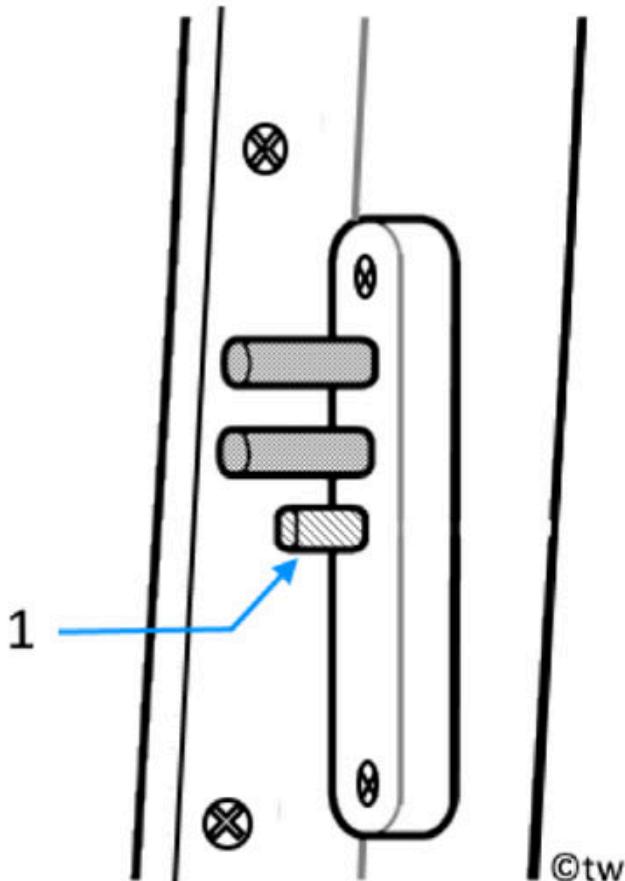
Si se detecta el defecto anterior, es posible que esta avería esté relacionada con el pasador de contacto de la puerta corredera. Además, es posible que esté activado el testigo luminoso de apertura de puertas en el cuadro de instrumentos. Asimismo, el sistema de cierre centralizado está parcialmente averiado. En este caso, proceda de la siguiente manera:

- Compruebe la posición de montaje correcta de la placa de contacto
- Compruebe la posición o el ajuste del pasador de tope/de contacto (Fig. 1).
- Compruebe la función de commutación del pasador de contacto
- en caso necesario, desmonte la placa de contacto y ajuste el pasador de tope a la profundidad de montaje requerida.
