Lancia Ypsilon 843 - Fallo de funcionamiento de la «tercera luz de freno» | HELLA

Ypsilon 843

Fallo de funcionamiento de la «tercera luz de freno»

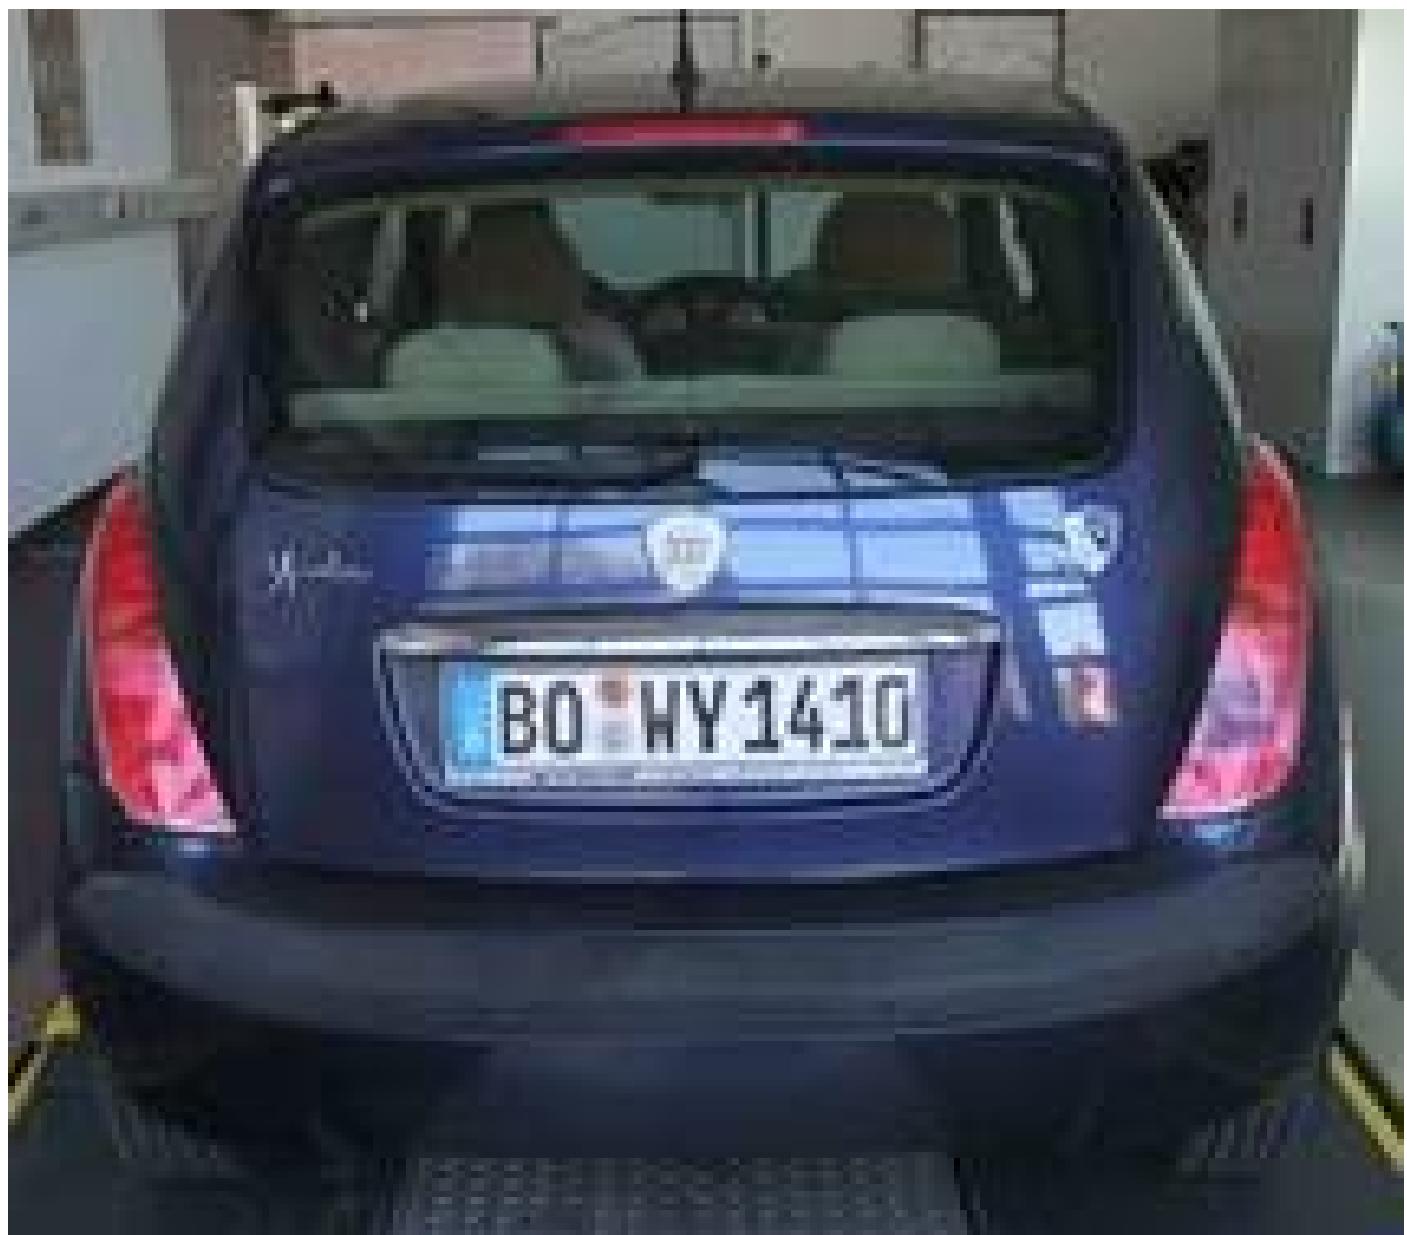
Imagen1

Si en el Lancia Ypsilon (imagen1) se detecta un defecto o un fallo parcial (imagen2) en la «tercera» luz de freno, deben tenerse en consideración como causa fuentes lumínicas individuales defectuosas.

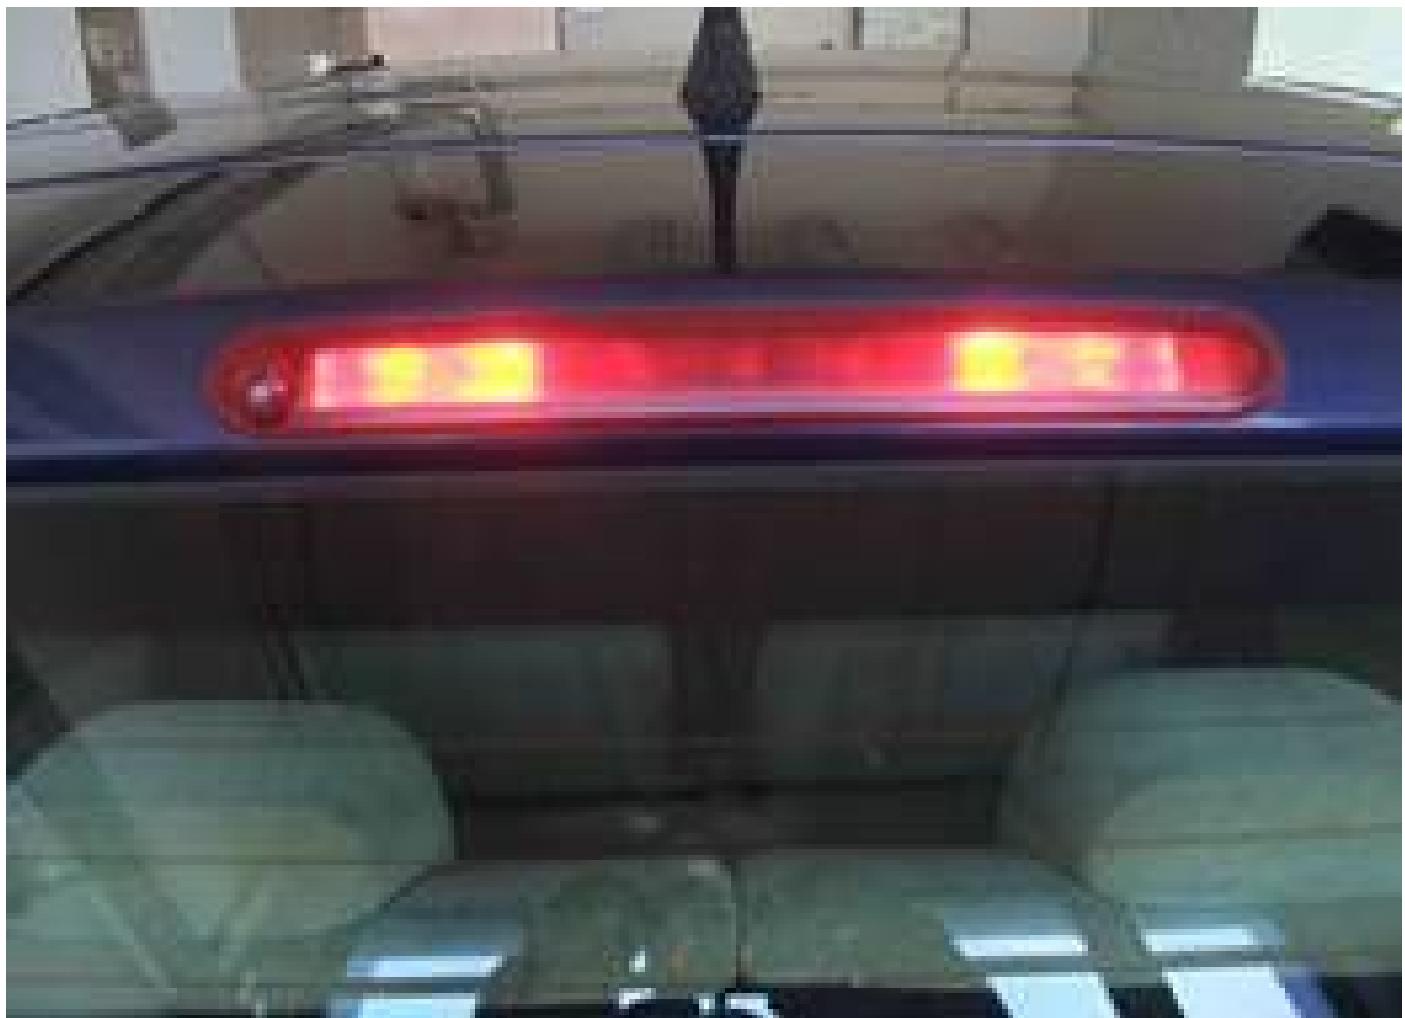
Imagen3

- Dejar el sistema sin de tensión.
- Desmontar la luz de freno defectuosa. Para ello retirar las cubiertas (imagen3) y desenclavar los clips (imagen4).
- A continuación, retirar la unidad de luces (imagen5) y extraer el conector.

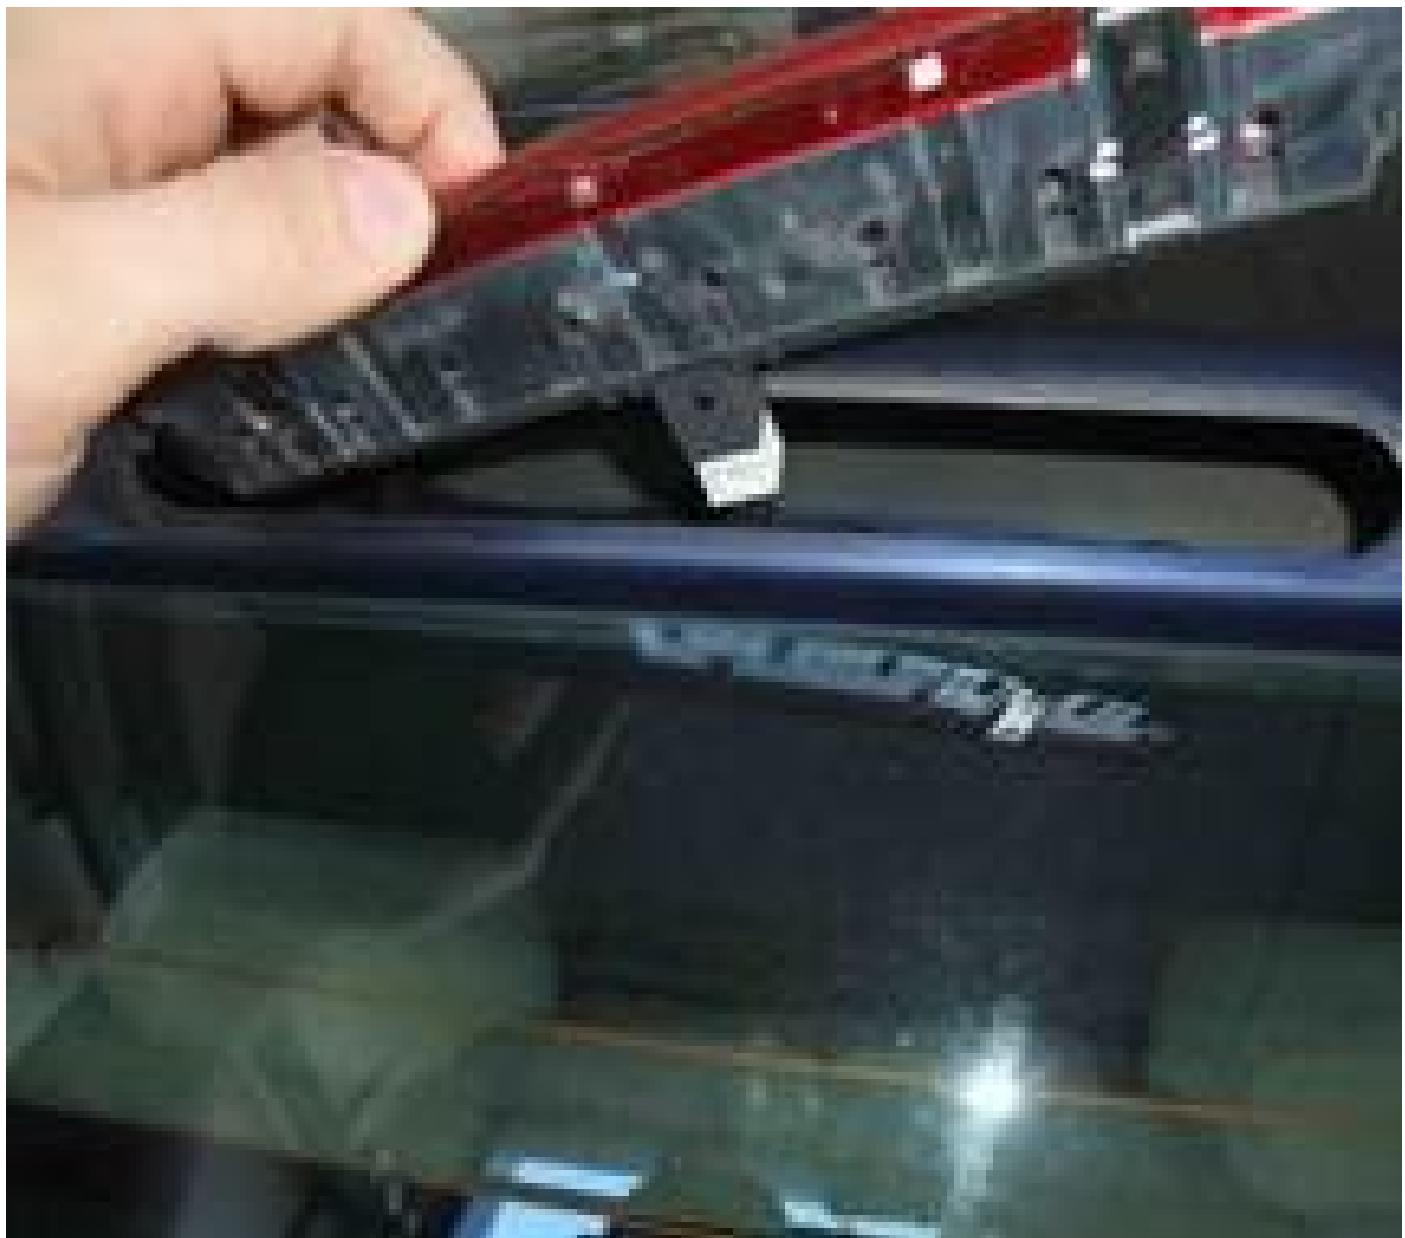
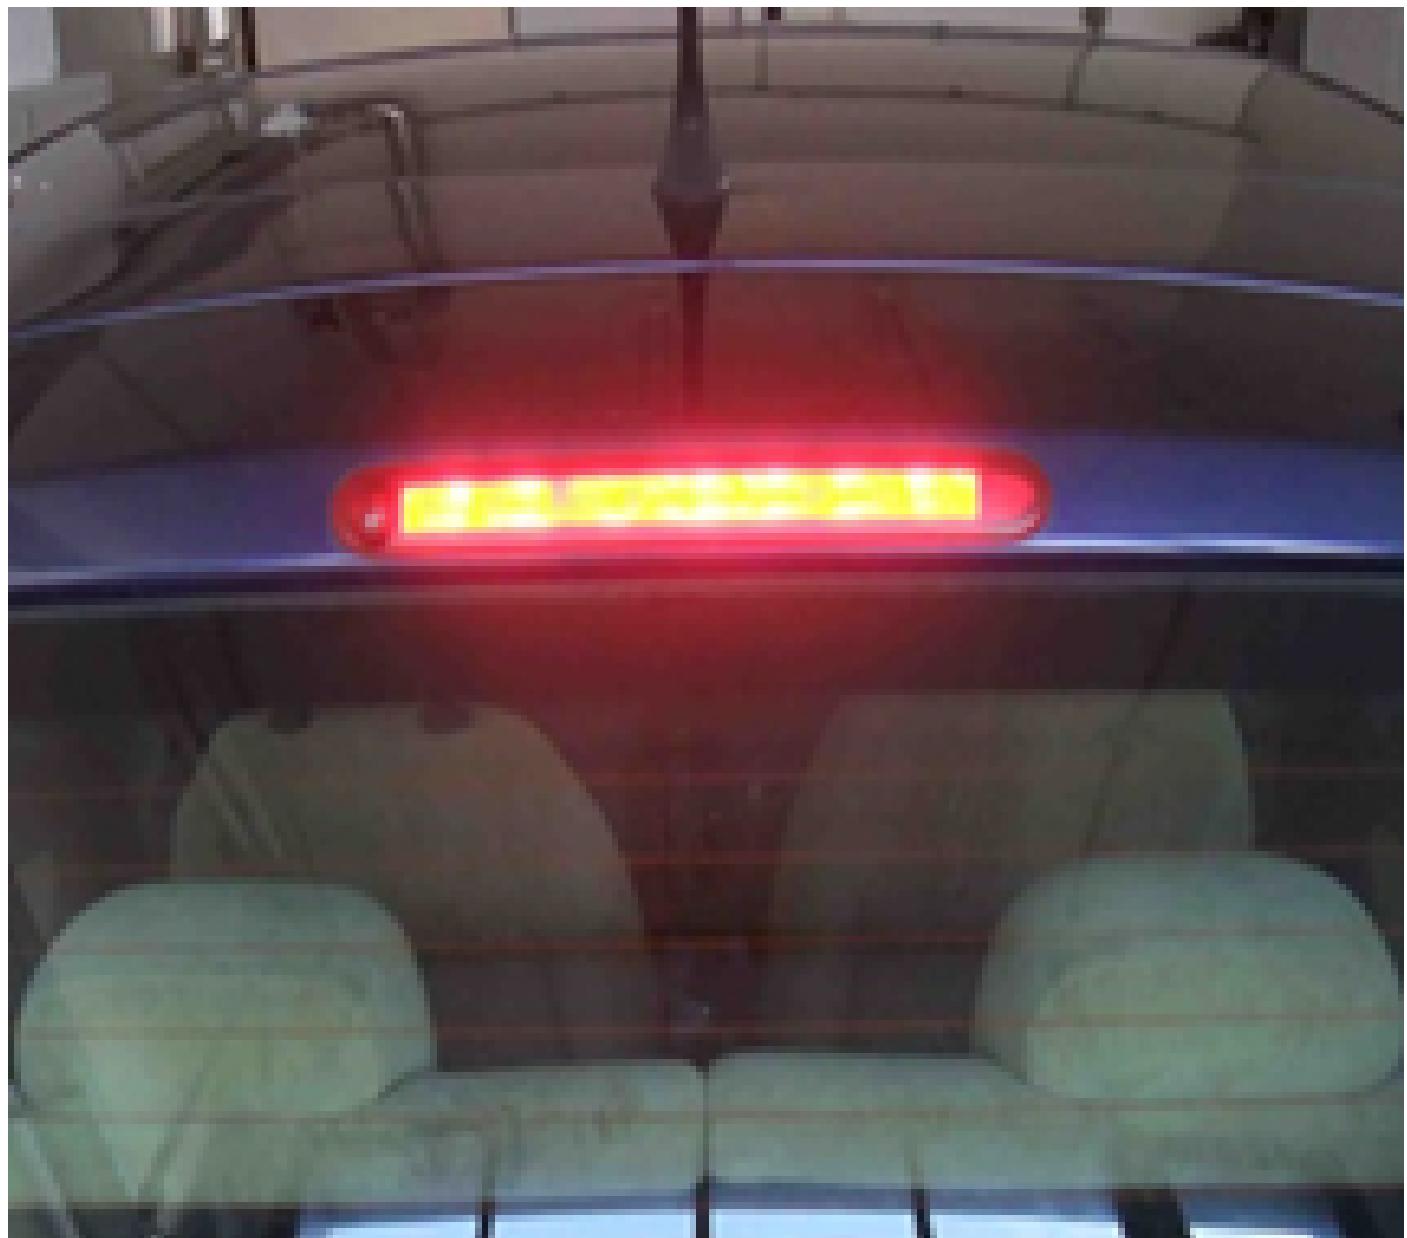
Imagen6

- Separar el portalámparas de la carcasa.
- Desmontar las lámparas defectuosas y sustituirlas.
- Volver a armar y montar la tercera luz de freno en orden inverso.

Para conseguir la misma proyección de luz, en este caso recomendamos sustituir todas las lámparas.
