Mazda 3 - Indicador de temperatura exterior | HELLA

Fecha fabricación: 2006-2009

Indicador de temperatura exterior

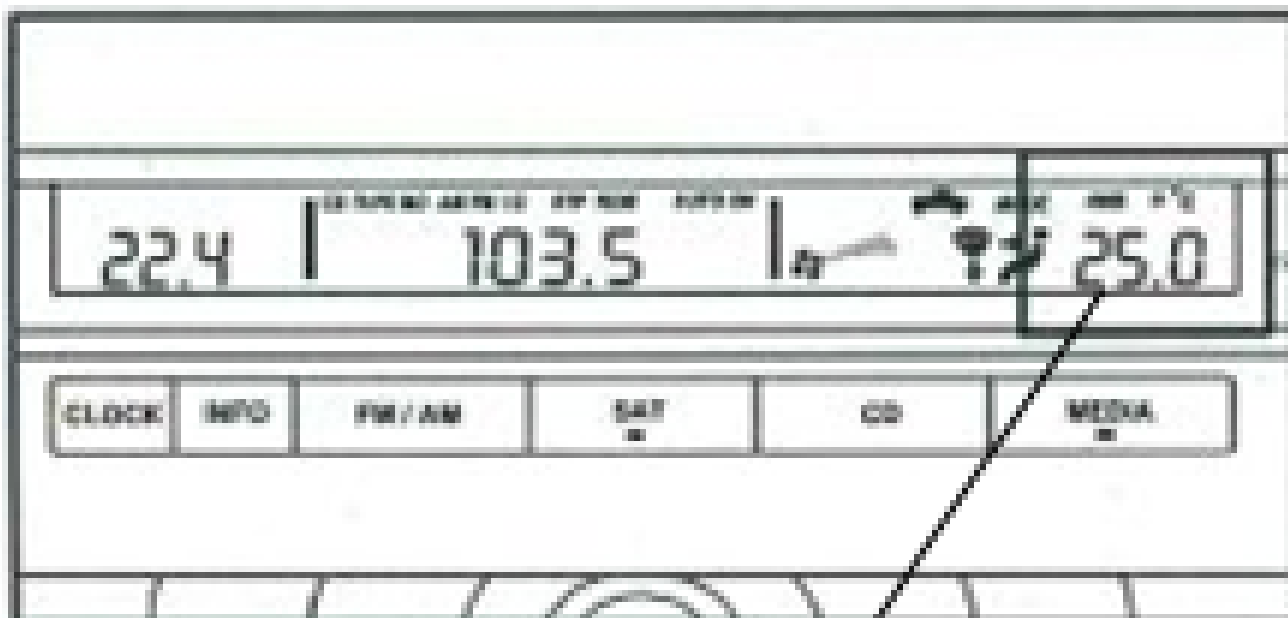
En la pantalla indicadora del aire acondicionado, el valor de la temperatura puede cambiar (°C/°F, ver imagen) si el suministro de tensión se ha interrumpido en algún momento. La causa podría encontrarse en que la batería se ha sustituido, se ha cargado de nuevo o se ha desconectado. Deberá considerarse sustituir el fusible.

Con el fin de restaurar el valor indicado de la temperatura ambiente (°F/°C) deberá procederse de la siguiente manera:

- Conectar el encendido y esperar hasta que se muestre la temperatura ambiente
- Encender el sistema de radio/audio
- Apretar el botón de Power y mantenerlo pulsado, y apretar también el botón de "Media" y mantenerlo pulsado durante 5 segundos.
- Soltar el botón de "Media" y después el de "Audio".
- Desconectar el encendido y volver a conectarlo.
