# Mercedes Clase E W211 - Ruidos al iniciar la marcha y al cambiar de marcha hacia adelante a marcha atrás

| Modelo de vehículo | Clase E W211 |
| Síntoma | Ruidos al iniciar la marcha |

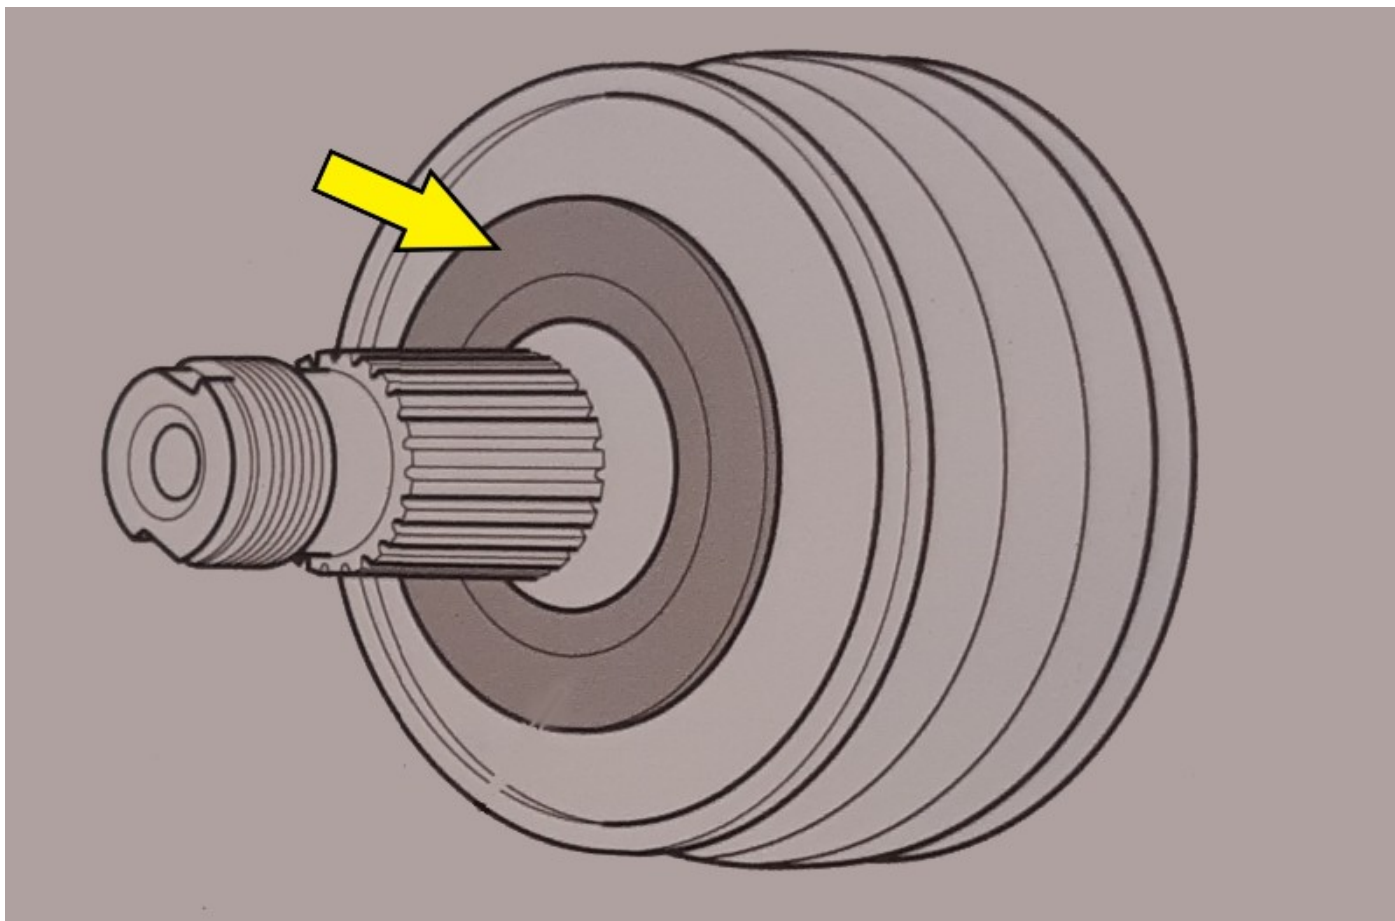
En los vehículos mencionados anteriormente pueden producirse ruidos no específicos, como golpes o chasquidos, procedentes de la parte trasera del vehículo. Se notan especialmente al iniciar la marcha o al cambiar de marcha hacia adelante a marcha atrás. Una posible causa es una holgura excesiva entre el cojinete de la rueda trasera y el eje de transmisión. Puede solucionar este problema de la siguiente manera:

- Desmonte la articulación del eje de transmisión del cubo de la rueda trasera (si es necesario, desmonte el eje de transmisión)
- Limpie las superficies de contacto de la articulación del eje de transmisión y del cojinete de la rueda (cubo de la rueda)
- Aplique laca especial (A0009890152) a la superficie de contacto del eje de transmisión y deje secar durante al menos 1 hora
- Monte el eje de transmisión, utilizando para ello una tuerca de fijación nueva y observando el par de apriete prescrito

- Realice una marcha de prueba

Se recomienda llevar a cabo la medida en ambos lados del vehículo.
