# Opel Astra K - No funciona la dirección asistida

Fabricante	Opel
Modelo de vehículo	Astra K
Motor	1,4 16V Turbo (B14XFT)
Año de fabricación	2019
Síntoma	No funciona la dirección asistida

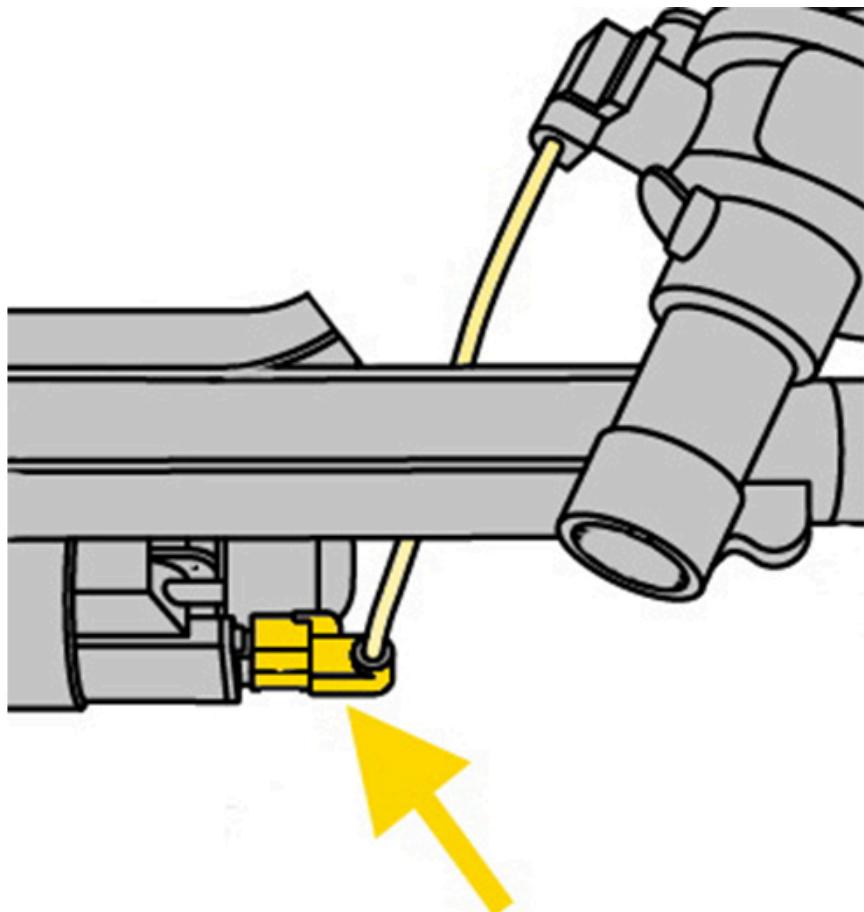
En los vehículos arriba indicados se reclama el siguiente problema: es difícil dirigir el vehículo.  
El motivo es una conexión de enchufe deficiente entre el sensor del ángulo de dirección y el mazo de cables (véase la imagen). Para solucionar este problema, proceda de la siguiente manera:  
Primero desconecte la conexión de enchufe y compruebe si está sucia o dañada; si es necesario, límpielo y repárela siguiendo las instrucciones del fabricante. A continuación, vuelva a conectar los enchufes asegurándose de que la conexión de enchufe está correctamente colocada. A continuación se deben consultar los códigos de avería y se debe realizar un recorrido de prueba para comprobar la medida.

¡Observe siempre las instrucciones de reparación del fabricante del vehículo!
