Opel Corsa B - El motor da tirones cuando el vehículo está en marcha, el ralentí funciona de manera irregular | HELLA

Opel Corsa B

Código motor: X12XE (de 1997 a 2000)

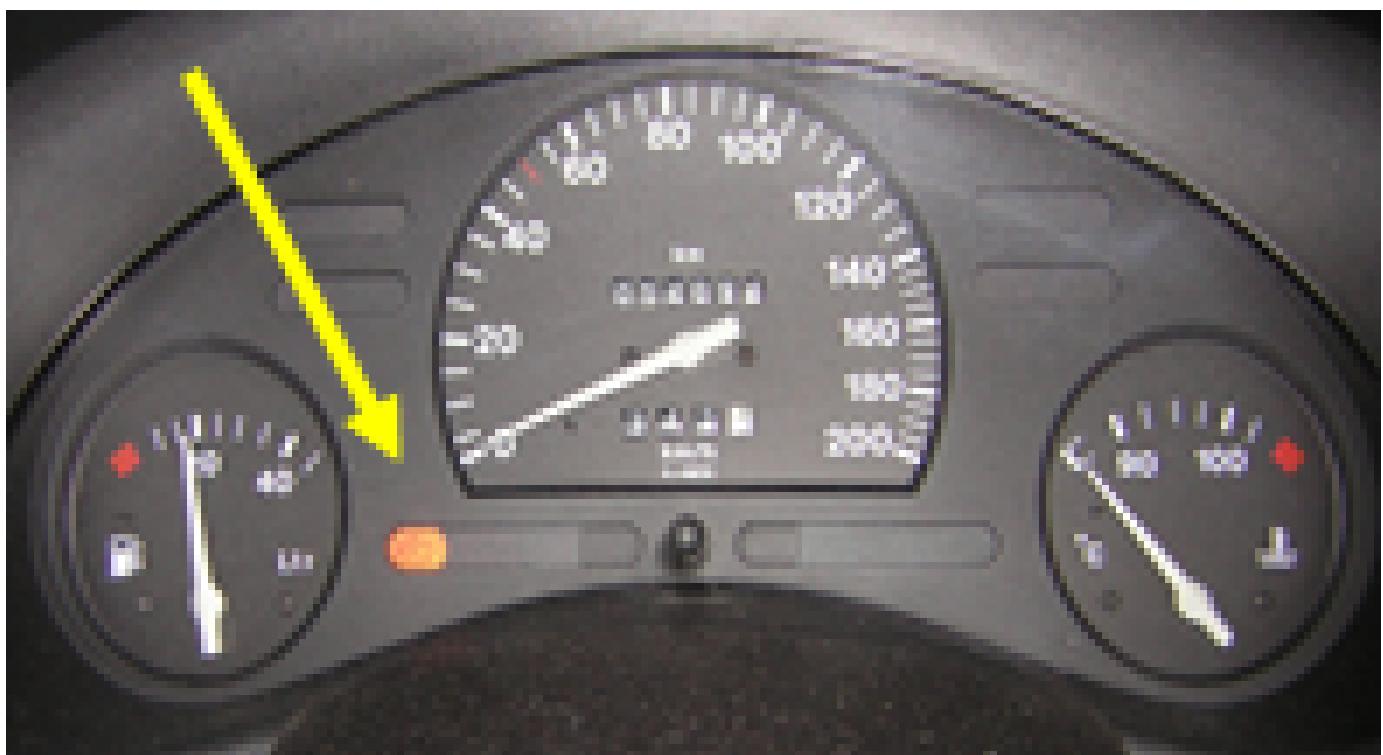
Fehlercode-Übersicht

Fehlercode: P0505

Leerlaufregler

- Funktion fehlerhaft.

En algunos casos puede encenderse el testigo luminoso de control del motor (imagen 1) y puede registrarse el código de avería P0505 (imagen 3.).
