# Opel Insignia - Fallo de funcionamiento del portón trasero

| Síntoma | Fallo de funcionamiento del elevador del portón trasero |

## El portón trasero no alcanza su posición final

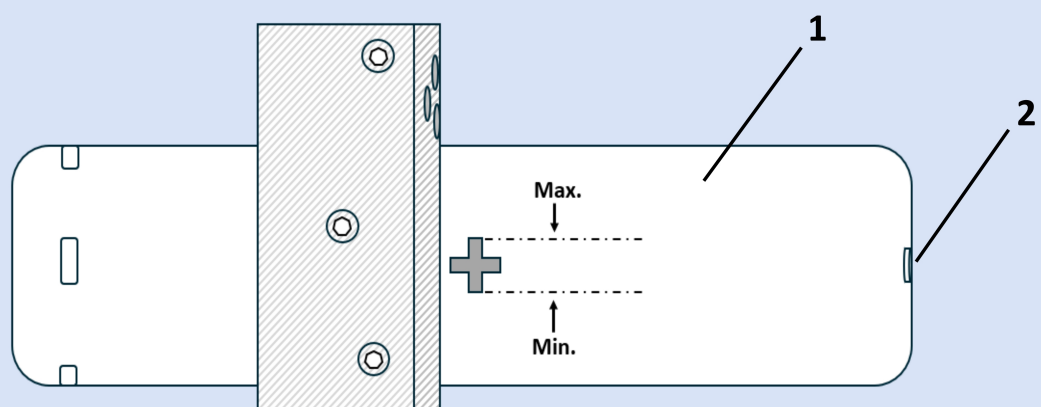
La bomba hidráulica está instalada detrás del revestimiento lateral derecho del maletero. Para realizar correctamente el ajuste del nivel de aceite, es necesario desmontar la bomba del vehículo siguiendo las instrucciones del fabricante y colocarla en posición horizontal con respecto a la señal «+» situada en el depósito de expansión (1) sobre una superficie recta y limpia. Deje la

bomba en esta posición durante un minuto. El nivel de aceite debe estar en la marca de máximo después del tiempo de espera especificado. Si no es así, debe corregirse el nivel de llenado.

Para ello, gire la unidad de bombeo con el tapón de llenado (2) hacia arriba y abra el tapón. Rellene con el aceite hidráulico autorizado por el fabricante hasta la marca de nivel máximo de llenado especificada. Asegúrese de que no entre suciedad en el depósito durante el proceso de llenado. Vuelva a enroscar el tornillo de cierre y monte de nuevo la bomba sin la carcasa para la prueba de funcionamiento. El sistema vuelve a llenarse de aceite accionando varias veces el portón trasero.

A continuación, compruebe de nuevo el nivel de aceite en el depósito de expansión. Si es necesario, vuelva a rellenar aceite y accione de nuevo el portón trasero. Después de estas medidas, el portón trasero debe abrirse y cerrarse sin problemas. Una vez ajustado el nivel de aceite, compruebe visualmente si hay pérdidas de aceite en los conductos hidráulicos, las conexiones y el amortiguador hidráulico. Si aquí se aprecian anomalías, deben sustituirse los componentes defectuosos.
