Peugeot 307cc - El motor se apaga

Hoja de datos

Mensaje de error del sistema antibloqueo de frenos (ABS) presente, el motor se apaga y no se puede volver a arrancar

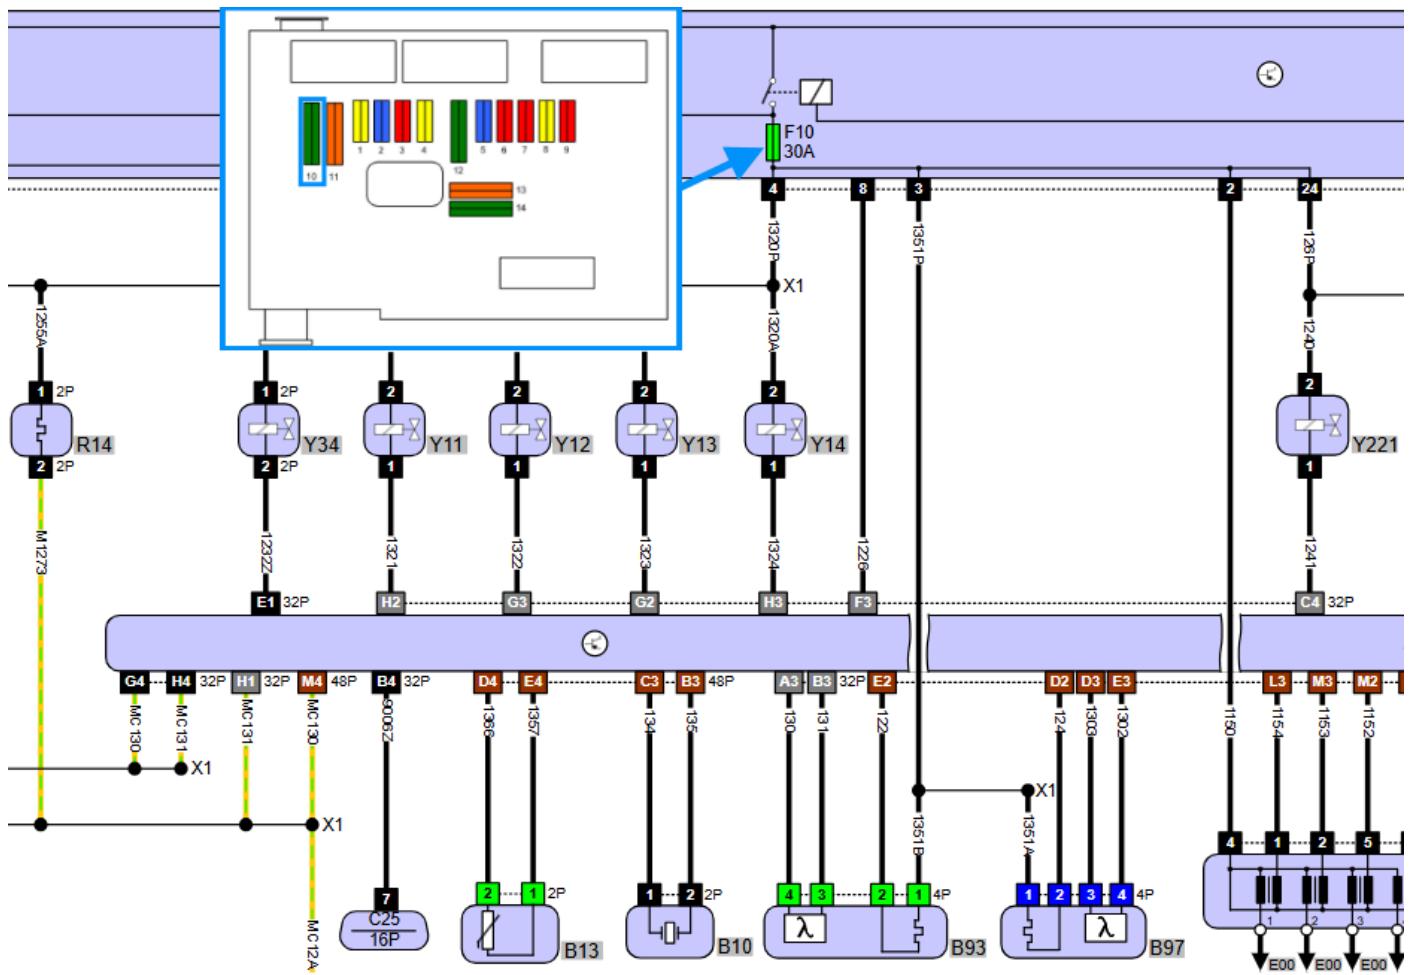
Durante la búsqueda del fallo se deben comprobar en primer lugar los fusibles. Se ha de prestar especial atención al fusible F10 (30A) de la caja de fusibles/relés en el compartimento del motor. El fusible se debe retirar para comprobar visualmente que no está defectuoso. Si no se

puede detectar ningún defecto evidente en el hilo del fusible, se puede realizar una prueba de continuidad de conexión con un dispositivo de medición adecuado para una comprobación más precisa. Si tras la inspección visual o la medición se constata que el fusible está defectuoso, puede deberse a un elemento calefactor defectuoso en una de las dos sondas lambda.

Para comprobar si las sondas lambda son responsables del disparo del fusible, se puede insertar temporalmente un fusible automático de 30 A en la ranura del fusible F10 para la localización de averías. Este fusible automático se desconecta en caso de cortocircuito y puede volver a conectarse. Tras insertar el fusible automático, las conexiones de enchufe de las sondas se deben desconectar una tras otra. Cada vez que se desconecta una conexión de enchufe, debe arrancarse el motor y, si es necesario, realizar una prueba de conducción para comprobar si sigue existiendo el cortocircuito. Si el fusible automático ya no se dispara, el fallo se encuentra en el componente previamente desconectado.

El fusible F10 (30A) no solo protege la alimentación de tensión de los elementos calefactores de las sondas lambda, sino también otros componentes como el calefactor de ventilación del cárter o las bobinas de encendido. Por lo tanto, otros componentes además de los elementos calefactores también pueden ser fuente de fallos. Se recomienda utilizar el esquema de conexiones correspondiente al vehículo y al sistema para la localización precisa de averías.
