# Tesla Y - Penetración de agua en el ventilador del habitáculo

Fabricante	Tesla
Modelo de vehículo	Y
Motor	Todos los modelos
Año de fabricación	2022
Síntoma	Ruidos del ventilador del habitáculo

## Penetración de agua en el lado del acompañante - Ruidos del ventilador del habitáculo

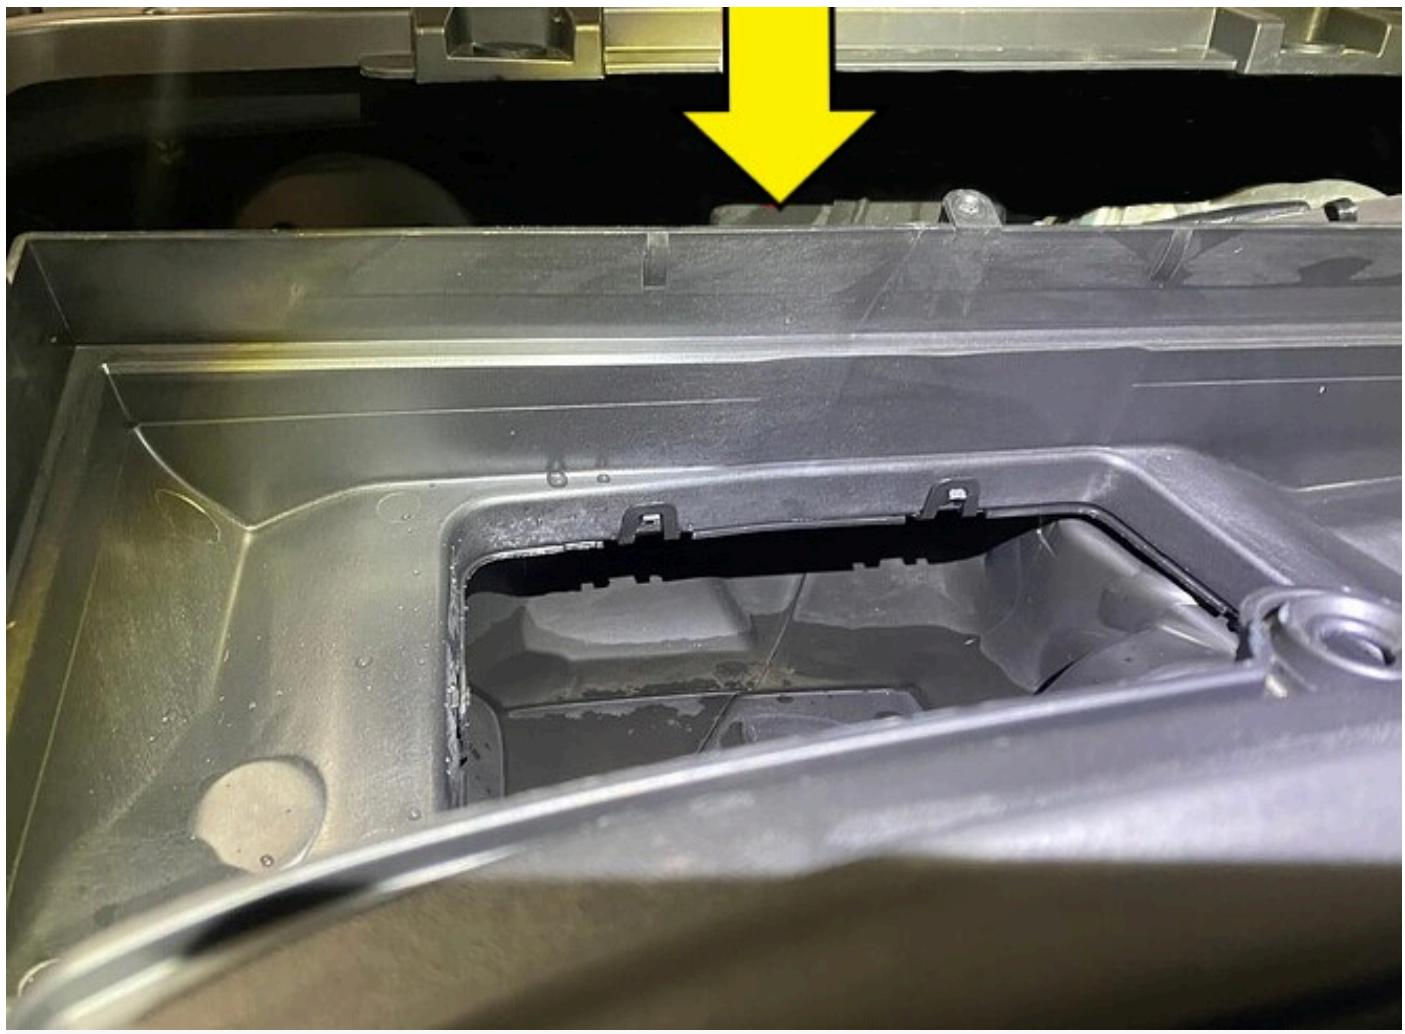
En los vehículos mencionados arriba puede entrar agua en el espacio para los pies del acompañante debido a una junta defectuosa en la caja de ventilación del filtro de aire del habitáculo. Esto es particularmente notable durante la aceleración rápida. La moqueta y la alfombrilla se empapan considerablemente. También puede penetrar agua hasta el ventilador del habitáculo y provocar ruidos fuertes y chirriantes del ventilador.

Para confirmar la causa, deben retirarse los filtros de aire del habitáculo. Se puede acceder a ellos desde el compartimento del motor (debajo de la tapa de la caja de aguas). Encima de la caja de ventilación se ve una junta. Si está suelta o no tiene presión de contacto, el agua entrará en el interior del vehículo a través de la carcasa de ventilación y las cajas de ventilación cuando llueva.

Junta de la caja de ventilación del filtro de aire del habitáculo

Las medidas correctoras o de reparación deben llevarse a cabo de acuerdo con las especificaciones del fabricante del vehículo.

¡Observe siempre en este contexto las instrucciones de reparación del fabricante del vehículo!
