# **Volvo V60 (155/157) - Toma de servicio del sistema de aire acondicionado | HELLA**

## **Toma de servicio del sistema de aire acondicionado**

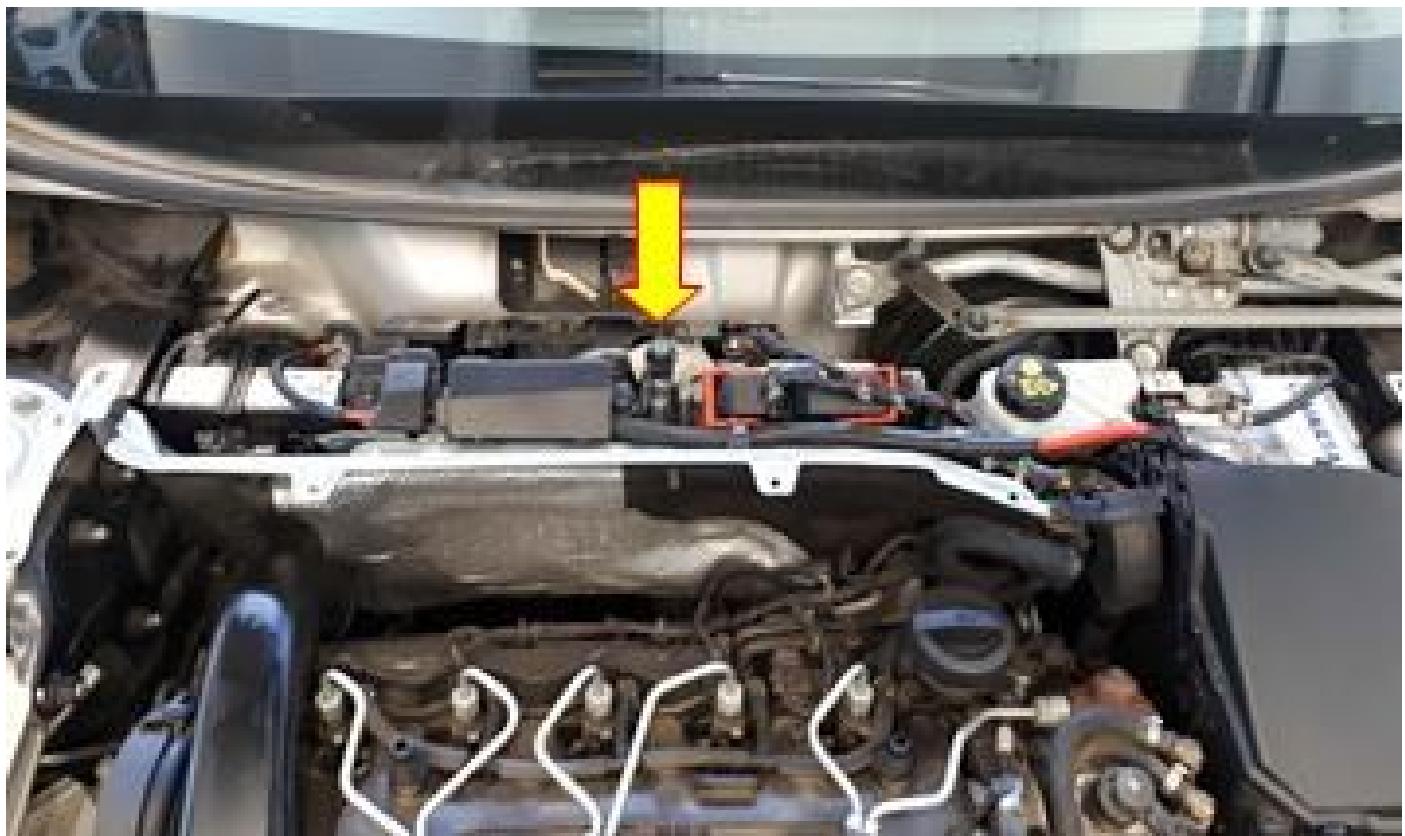
Imagen 1 Imagen 2

La toma de servicio puede verse ahora en el centro del depósito de agua (imágenes 1+2).

Si en los vehículos arriba mencionados no se encuentra visible la toma de servicio de baja presión del sistema de aire acondicionado dentro del compartimento del motor, ésta puede localizarse debajo de la tapa del depósito de agua (embellecedor cortavientos).

- Desmontar los brazos del limpiaparabrisas
- Retirar el tapón de fijación del cortavientos
- Desmontar el embellecedor
