# VW Touareg - Regeneración defectuosa del filtro de partículas | HELLA

## VW Touareg

Modelo 7P5 / Diésel TDI

Regeneración defectuosa del filtro de partículas

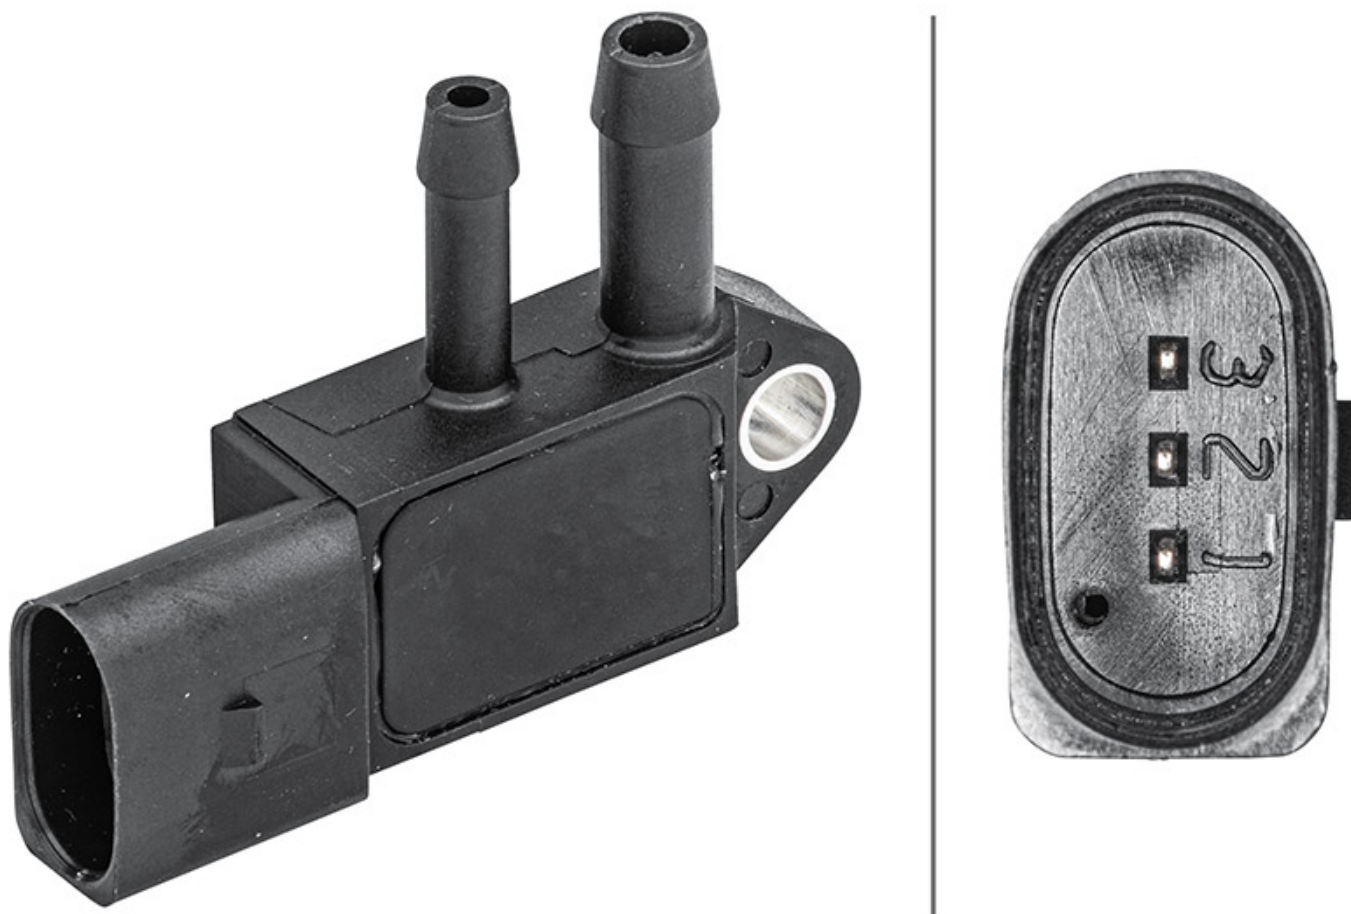
Si se detecta la problemática arriba mencionada, puede deberse a un fallo en el sensor de presión diferencial de los gases de escape.

Par de apriete para el/los tornillo/s del sensor (3,5 Nm).

En primer lugar, compruebe visualmente si las conexiones de los enchufes y las mangueras de los sensores están sucias, y límpielas con los medios adecuados en caso necesario, o sustitúyalas si están dañadas siguiendo las instrucciones del fabricante del vehículo.

Si no se detecta ningún fallo, deberá sustituirse el sensor de presión diferencial de los gases de escape.
