# **VW Up - El ventilador del radiador está permanentemente en marcha | HELLA**

**VW**

**Up**

## **El ventilador del radiador está permanentemente en marcha**

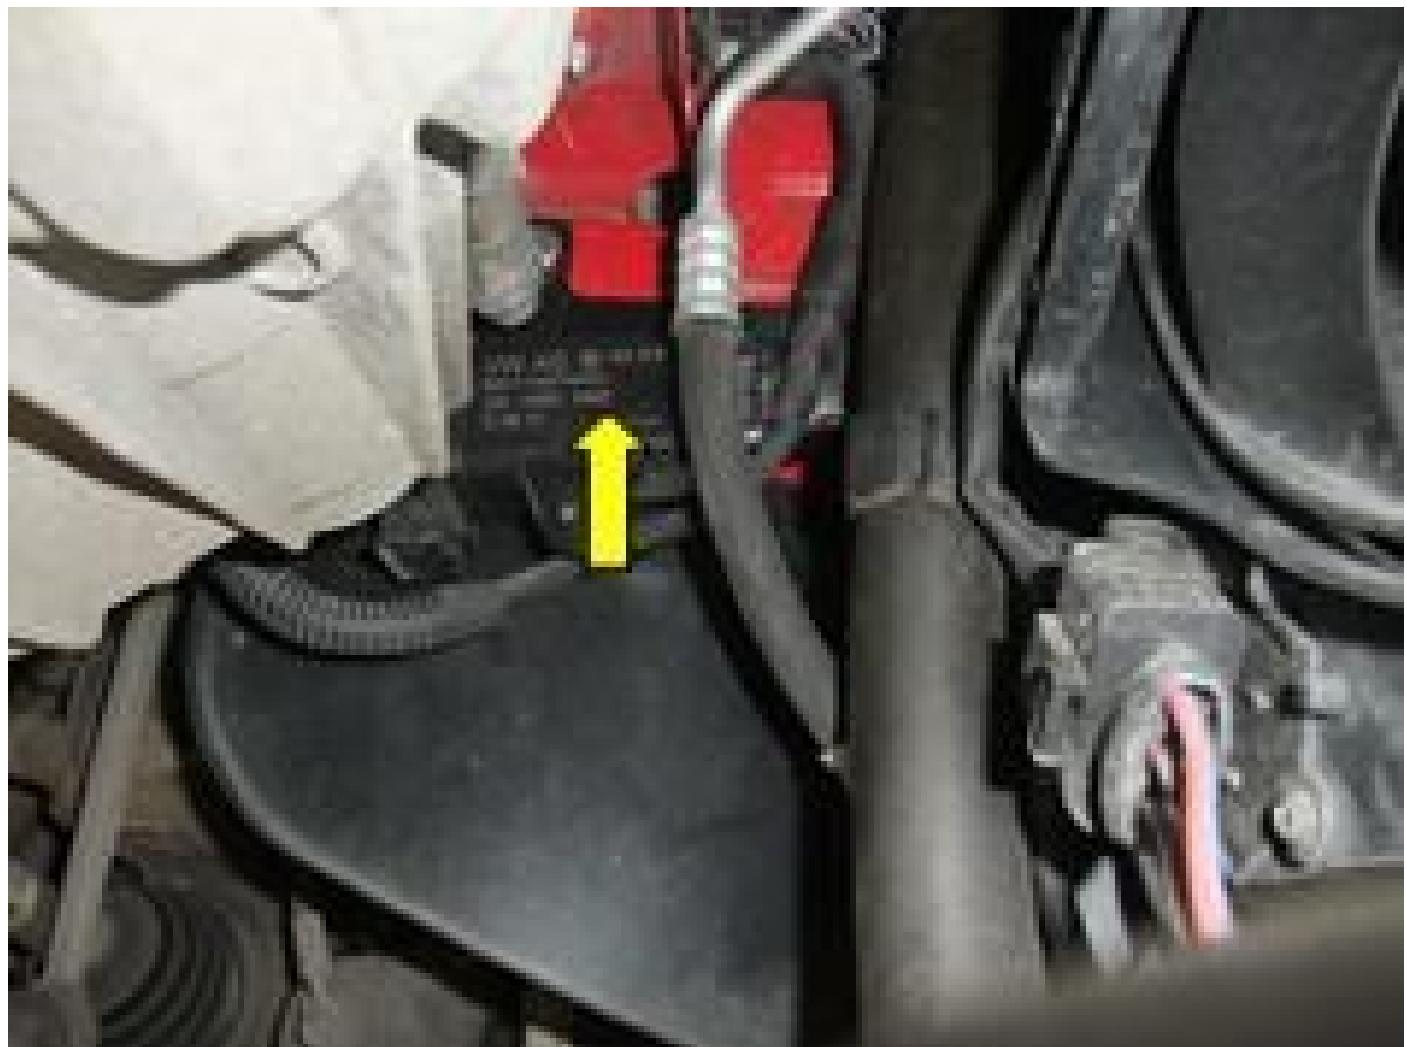
La unidad de control se encuentra entre la caja de cambios y la

cubierta del tambor de la rueda (ver imagen).

Para solucionar este problema deberá actualizarse la unidad de control del motor y, en caso necesario, se sustituirá también la unidad de control del ventilador del radiador.
