## BMW F21 - Bandenspanningscontrolesysteem defect

### Gegevensblad

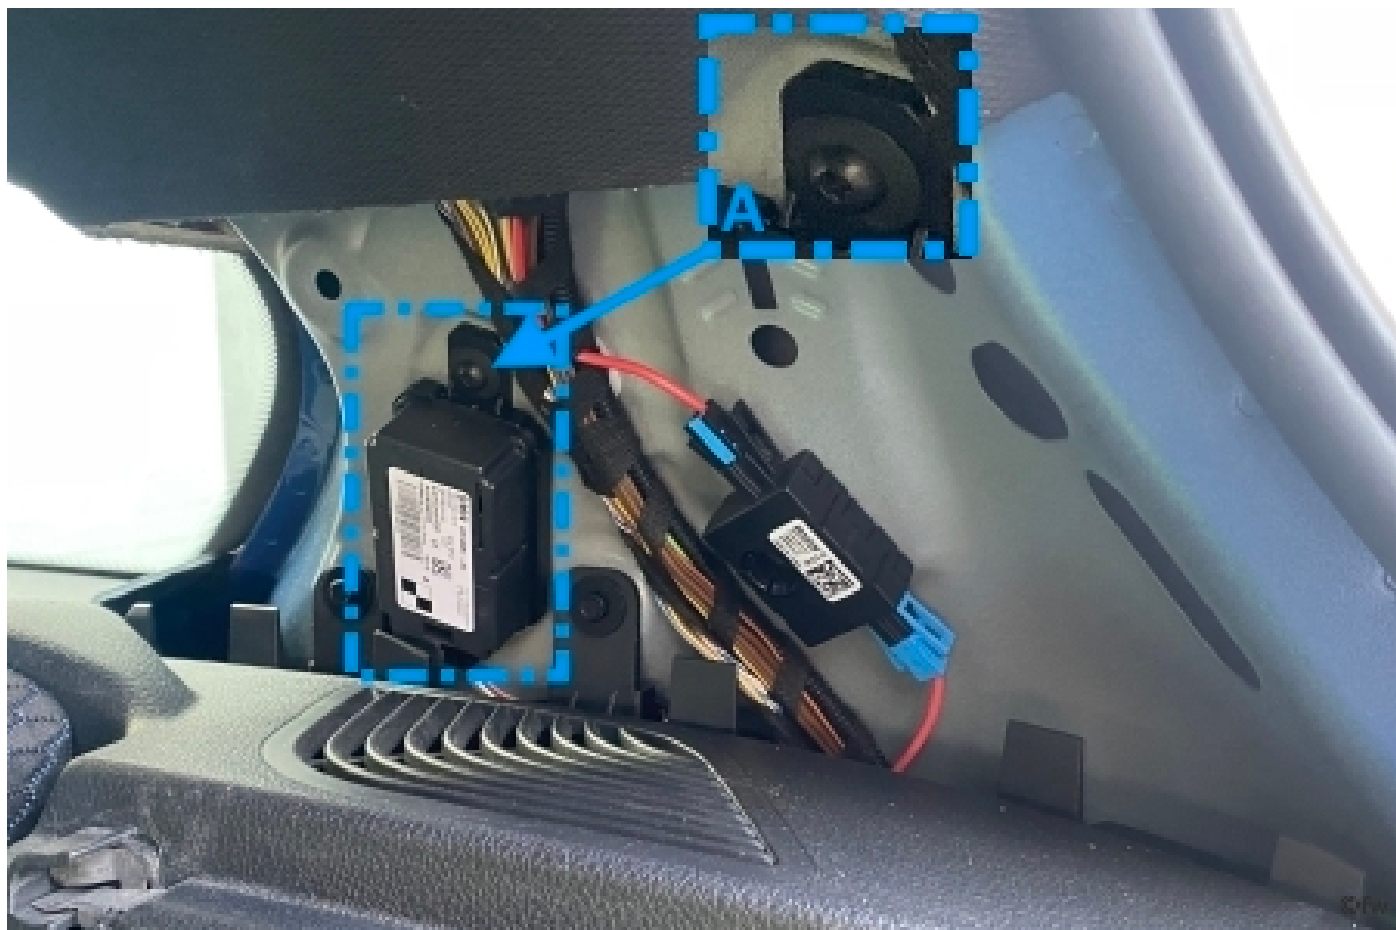
De afstandsbedieningsontvanger is geïnstalleerd achter de zijpanelen van de C-stijl in de bagageruimte aan de rechterkant.br>

- Verwijder de bekleding van de C-stijl in de bagageruimte met een geschikt stuk gereedschap volgens de instructies van de fabrikant
- Verwijder de spreidnagel (Fig. A) met geschikt gereedschap
- Maak de stekkerverbinding op de component los
- Verwijder de ontvanger

Ga voor het vervangen van de ontvanger als volgt te werk:br>

De inbouw gebeurt in omgekeerde volgorde.

Wis het foutgeheugen zodra de oorzaak van de fout is verholpen. Tot slot moet het bandenspanningscontrolesysteem tijdens een proefrit opnieuw worden geïnitieerd.
