# BMW i3 - Service connections for air conditioning system | HELLA

## **Serviceaansluitingen airconditioning**

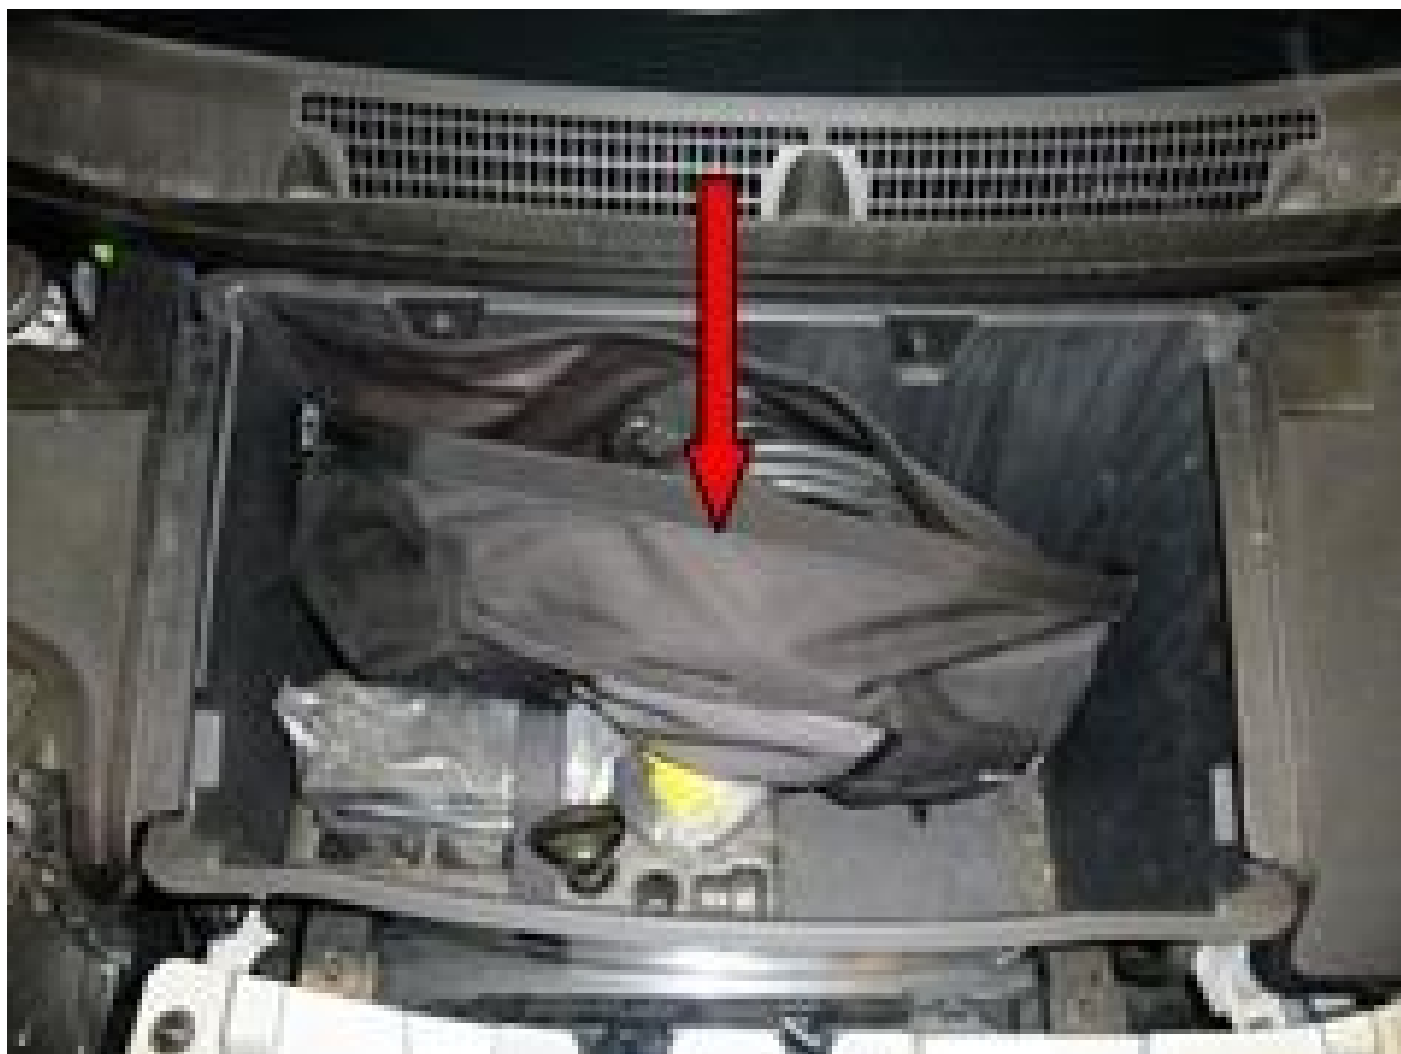
Figure 1

- Motorkap openen
- Ladervakje uitruimen (lader etc.); afbeelding 1
- Schroeven van het ladervakje (6x) verwijderen (afbeelding 2)
- Rechter afdekkingen naast het ladervakje verwijderen (afbeelding 3+4)
- Linker afdekking naast het ladervakje verwijderen
- Ladervakje verwijderen
- De serviceaansluitingen zijn nu zichtbaar (afbeelding 5)
