# **Fiat Idea / Lancia Musa - Het waarschuwingsknipperlicht schakelt in zonder dat het wordt geactiveerd | HELLA**

**Idea / Lancia Musa**

**Bouwjaar 2003 -2007**

**Het waarschuwingsknipperlicht schakelt in zonder dat het wordt  
geactiveerd**

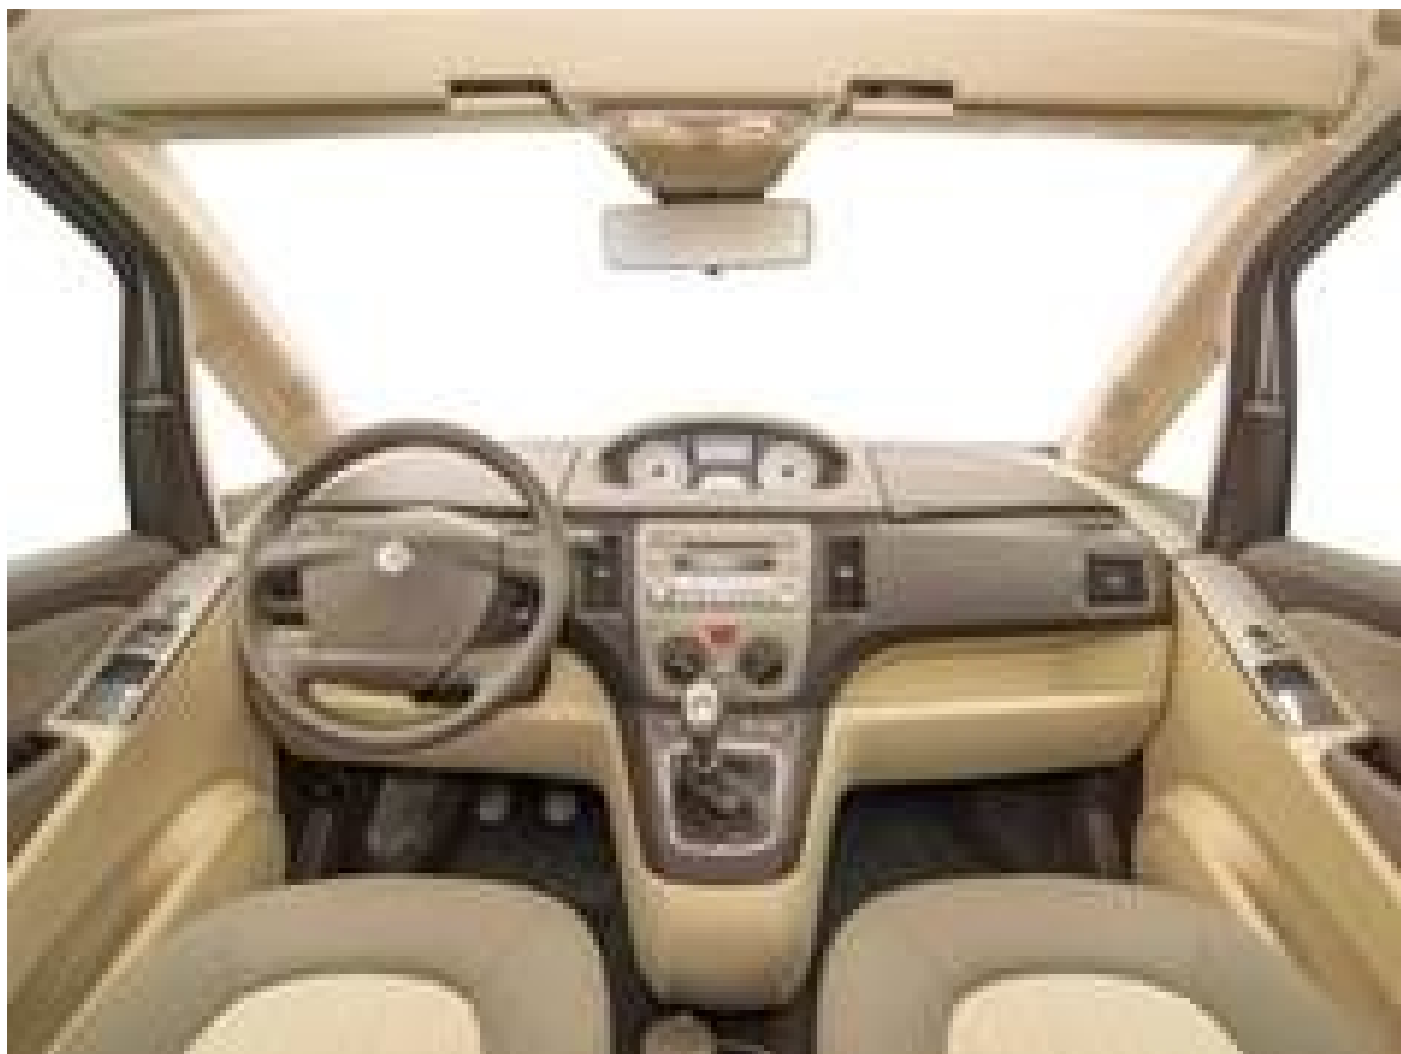
Afb. 1

Als de bovengenoemde voertuigen een probleem hebben met het inschakelen van de alarmlichten zonder de schakelaar te activeren, kan de oorzaak een defecte alarmlichtschakelaar zijn.

(Afb.1/ Afb.2 voorbeeld Lancia Musa)

- Verwijder het verwarmingsregelpaneel van de handmatige temperatuurregeling.
- Demontage van het verwarmingsregelpaneel
- Vervangen/vervangen van de alarmknipperlichtschakelaar (afb.2)
- Verwarmingsregelpaneel in omgekeerde volgorde monteren

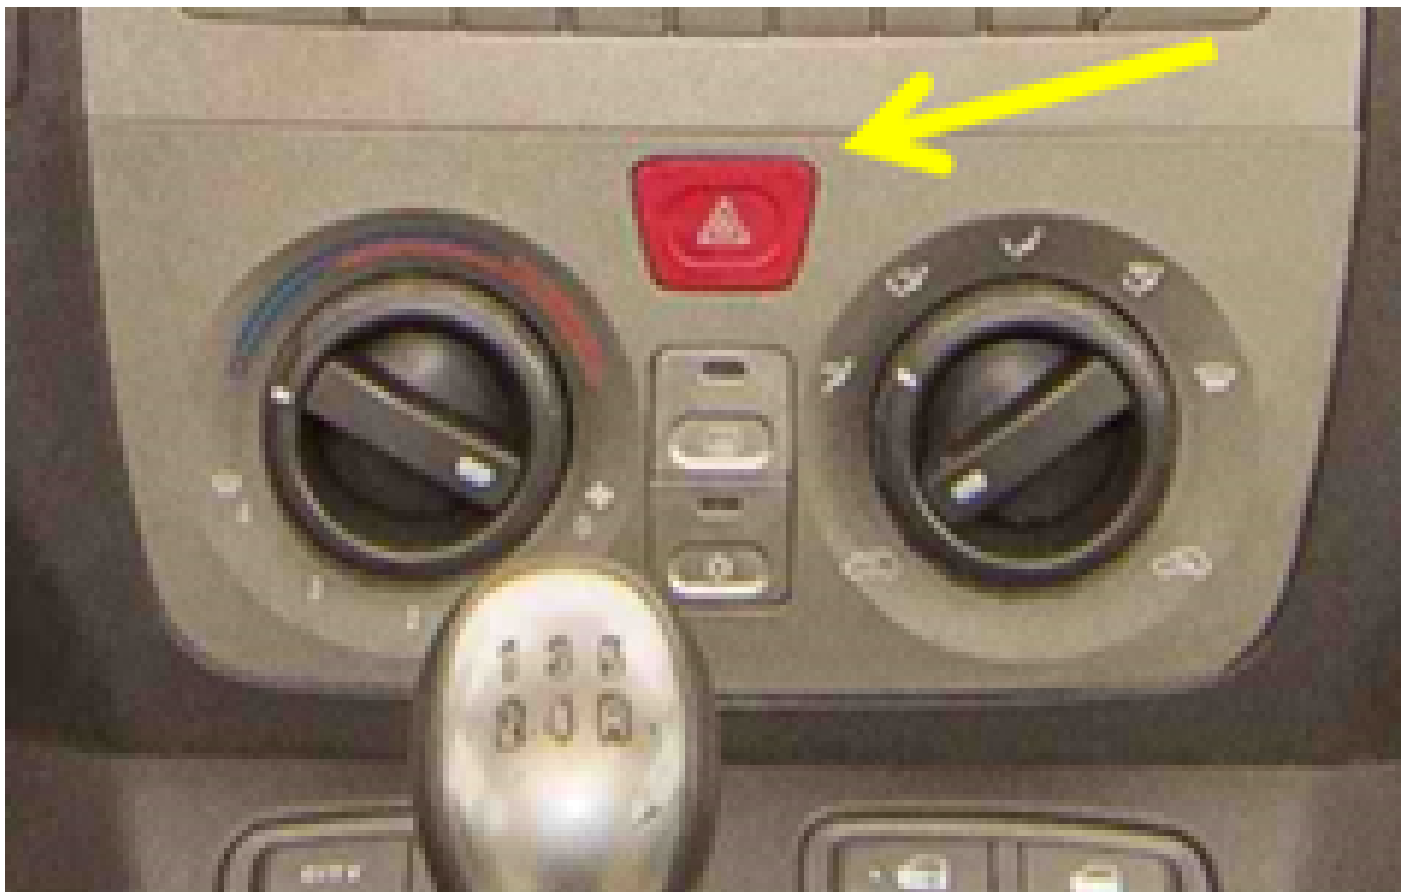
Een intern defect in de alarmknipperlichtschakelaar activeert de aansturing van de alarmknipperlichten zonder de schakelaar te bedienen.
