# Fiat Panda - Dimlicht links of rechts werkt niet

| Symptoom | Dimlicht links of rechts werkt niet |

## Dimlicht links of rechts defect zonder foutmeldingen in de regeleenheid

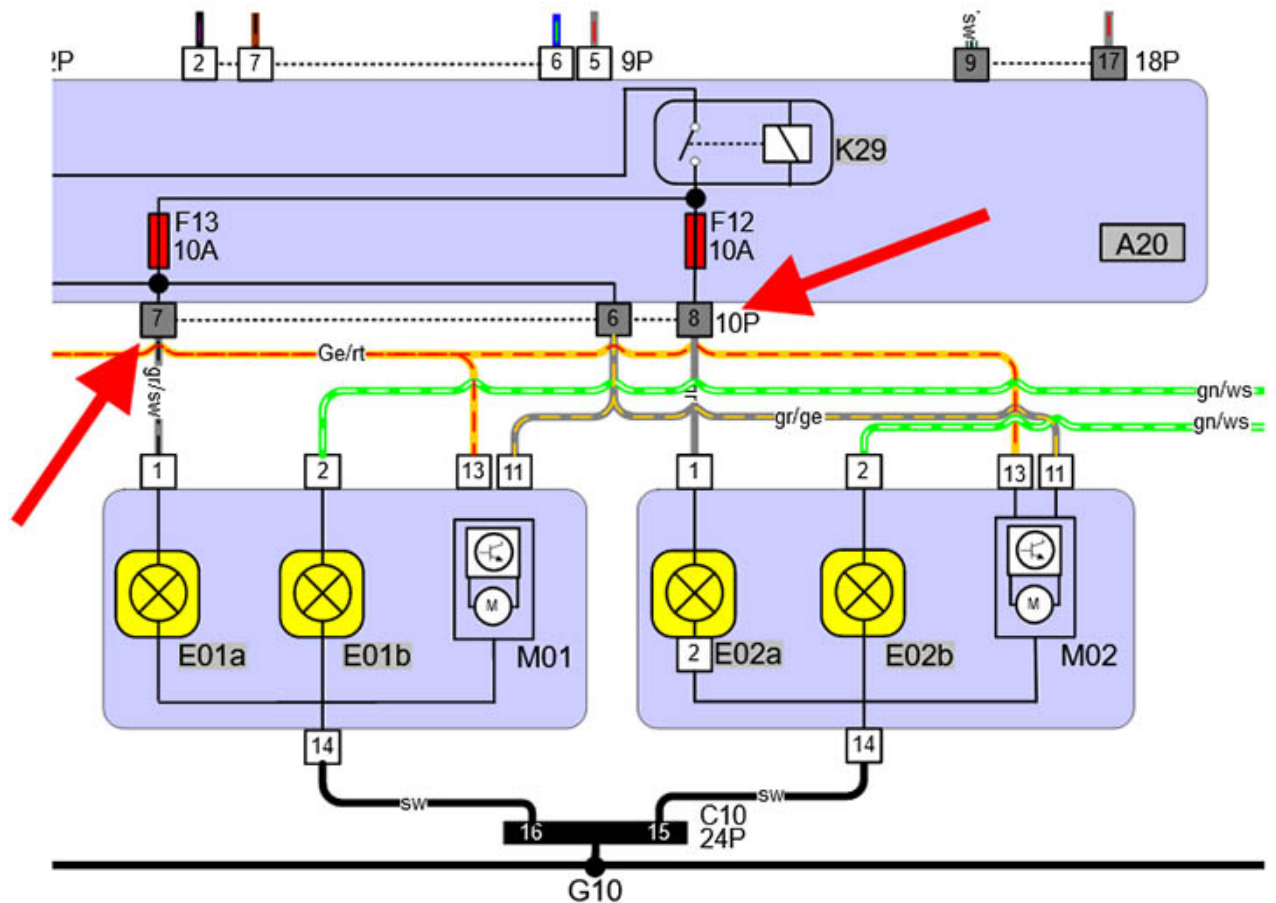
Als het dimlicht permanent is ingeschakeld, kunnen de contacten in de stekkerbehuizing doorbranden.shy />

Als alle andere oorzaken, zoals lampen, kabelverbindingen of zekeringen, in het kader van de storingsdiagnose zijn uitgesloten, moet u de grijze stekker van de regeleenheid van het elektrisch systeem lostrekken en PIN 7 (grijze zwarte kabel) en PIN 8 (grijze kabel) op eventuele beschadigingen controleren.shy />

Stekkerverbinding op de regleenheid van het elektrisch systeem (A20). Dimlicht links (E01a)  
Dimlicht rechts (E02a)

In geval van reparatie moeten alle beschadigde onderdelen worden vervangen.

De voertuigfabrikant biedt een reparatieset aan als vervangend onderdeel. (artikelnummer 71745167)
