# Lancia Ypsilon 843 - Functie-uitval "Derde remlicht"

**Lancia**

**Ypsilon 843**

**Functie-uitval "Derde remlicht"**

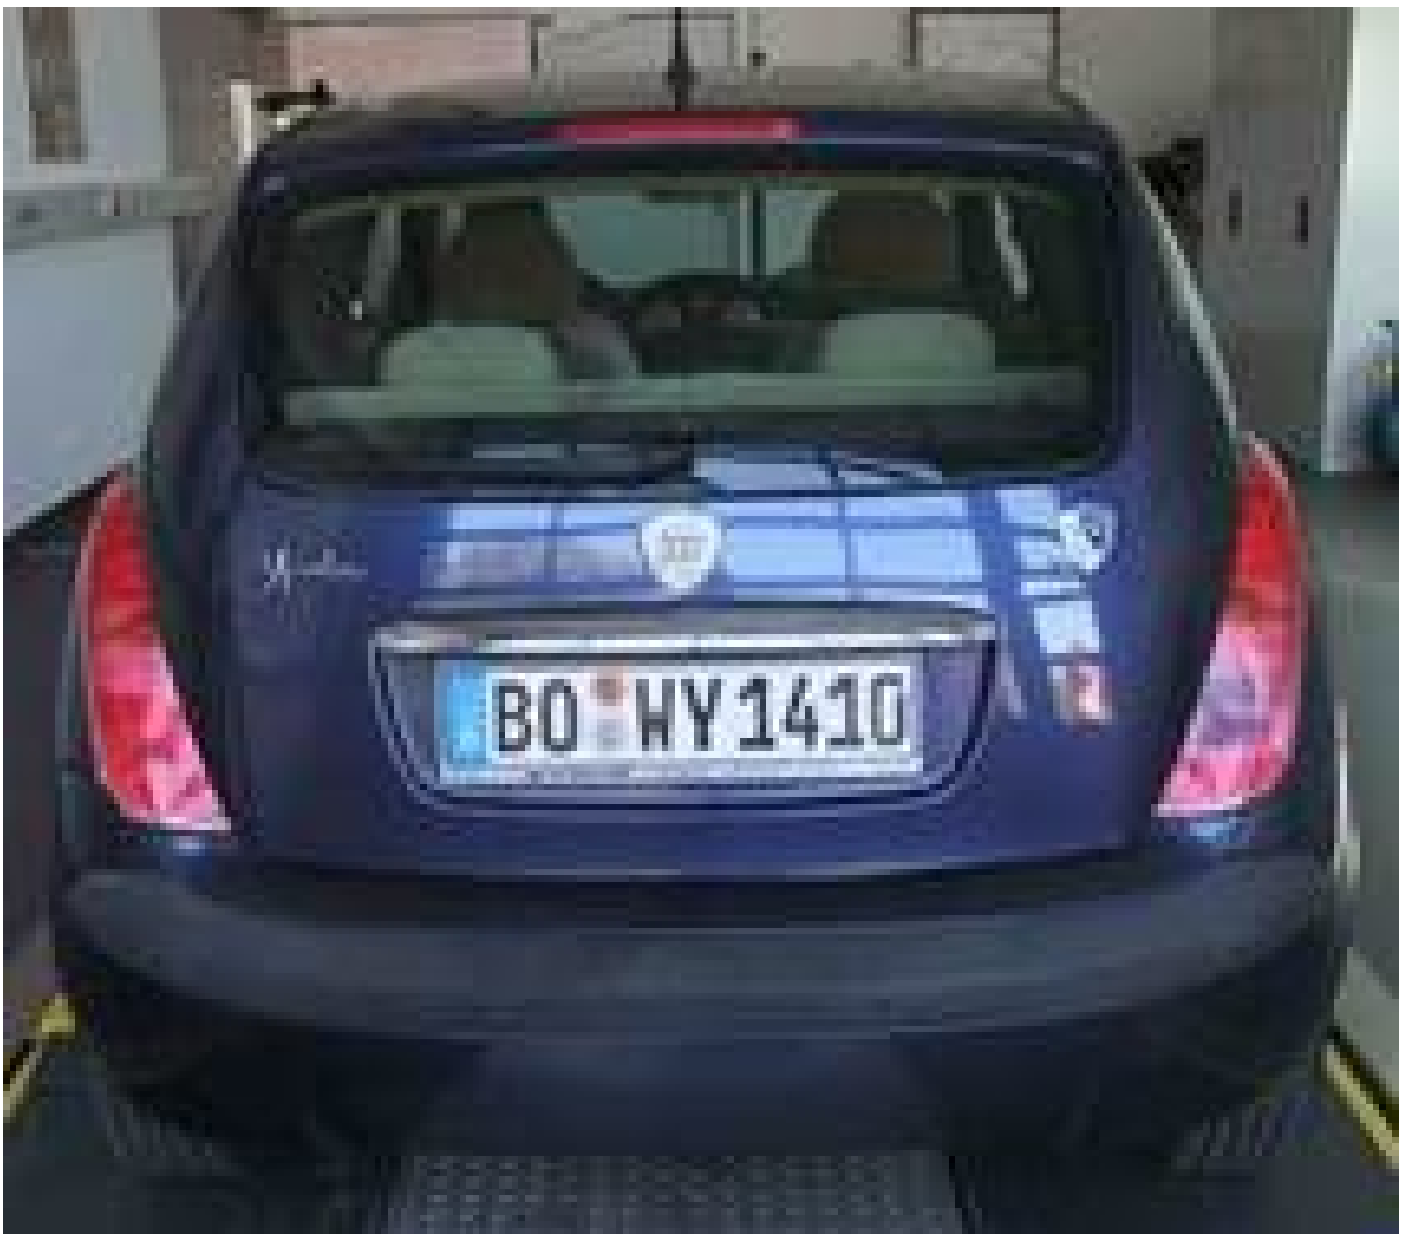
Fig.1

Wanneer bij de Lancia Ypsilon (afb.1) een defect resp. een gedeeltelijke uitval (afb.2) in het "derde remlicht" wordt vastgesteld, komen als oorzaak afzonderlijke defecte lampen in aanmerking.

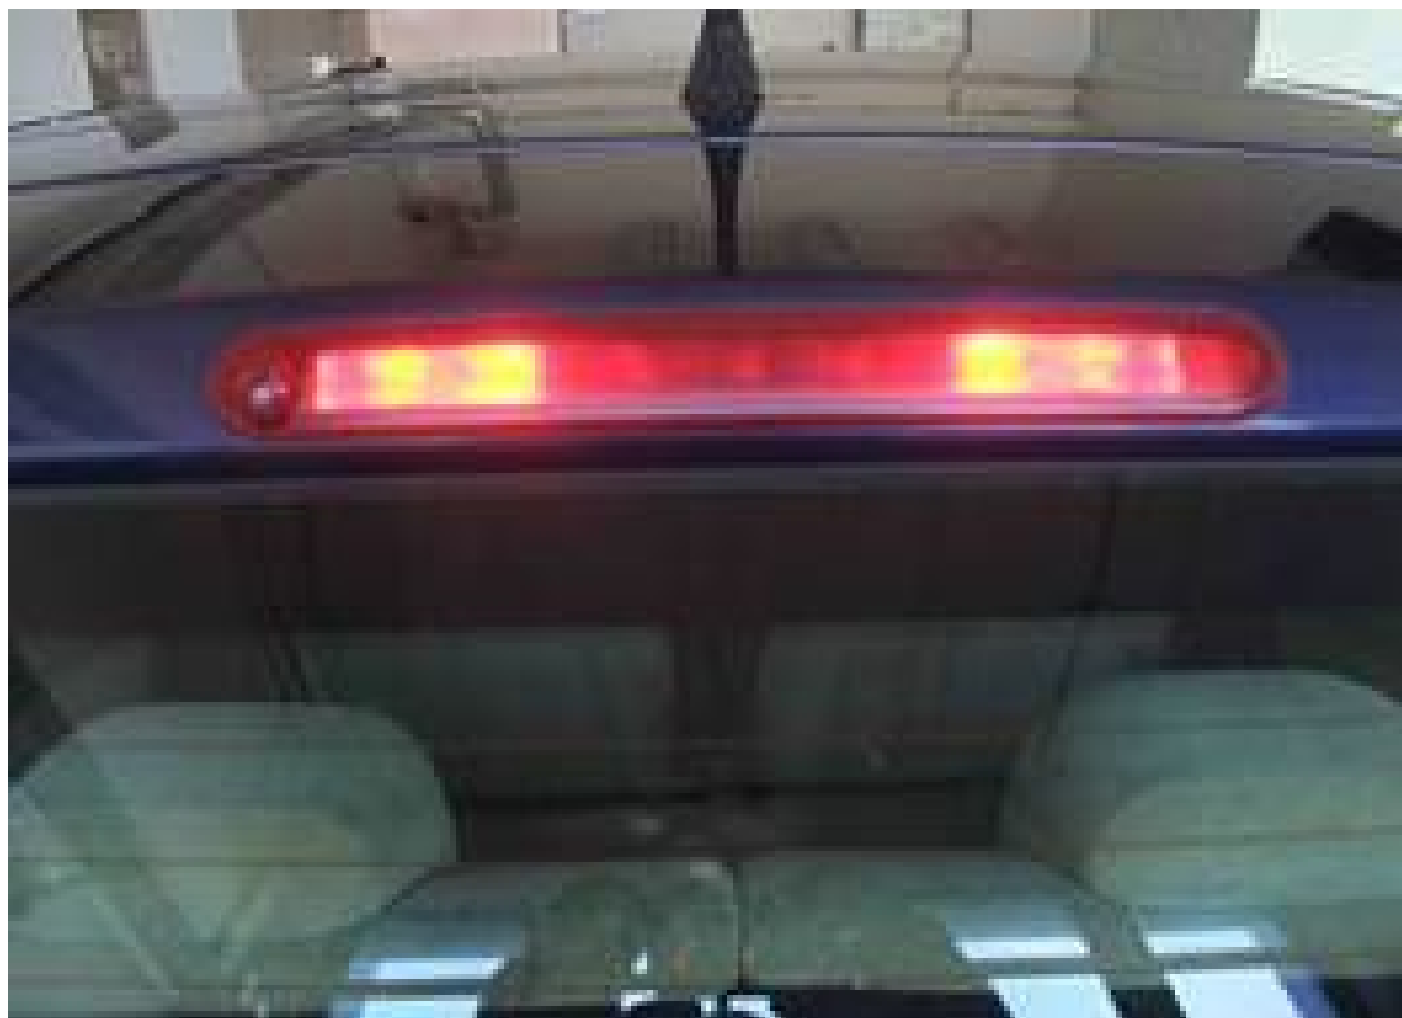
- Systeem spanningsvrij schakelen.
- Defecte remlamp uitbouwen. Hiervoor de afdekkingen (afb.3) verwijderen en de clips (afb.4) ontgrendelen.
- Vervolgens de lamp verwijderen (afb.5) en de stekker lostrekken.

- De lampdrager van de behuizing losmaken
- Defecte gloeilampen uitbouwen en vervangen
- Het derde remlicht in omgekeerde volgorde weer monteren en inbouwen.
