# MCC Smart (451) - Het interieurfilter vervangen

## Gegevensblad

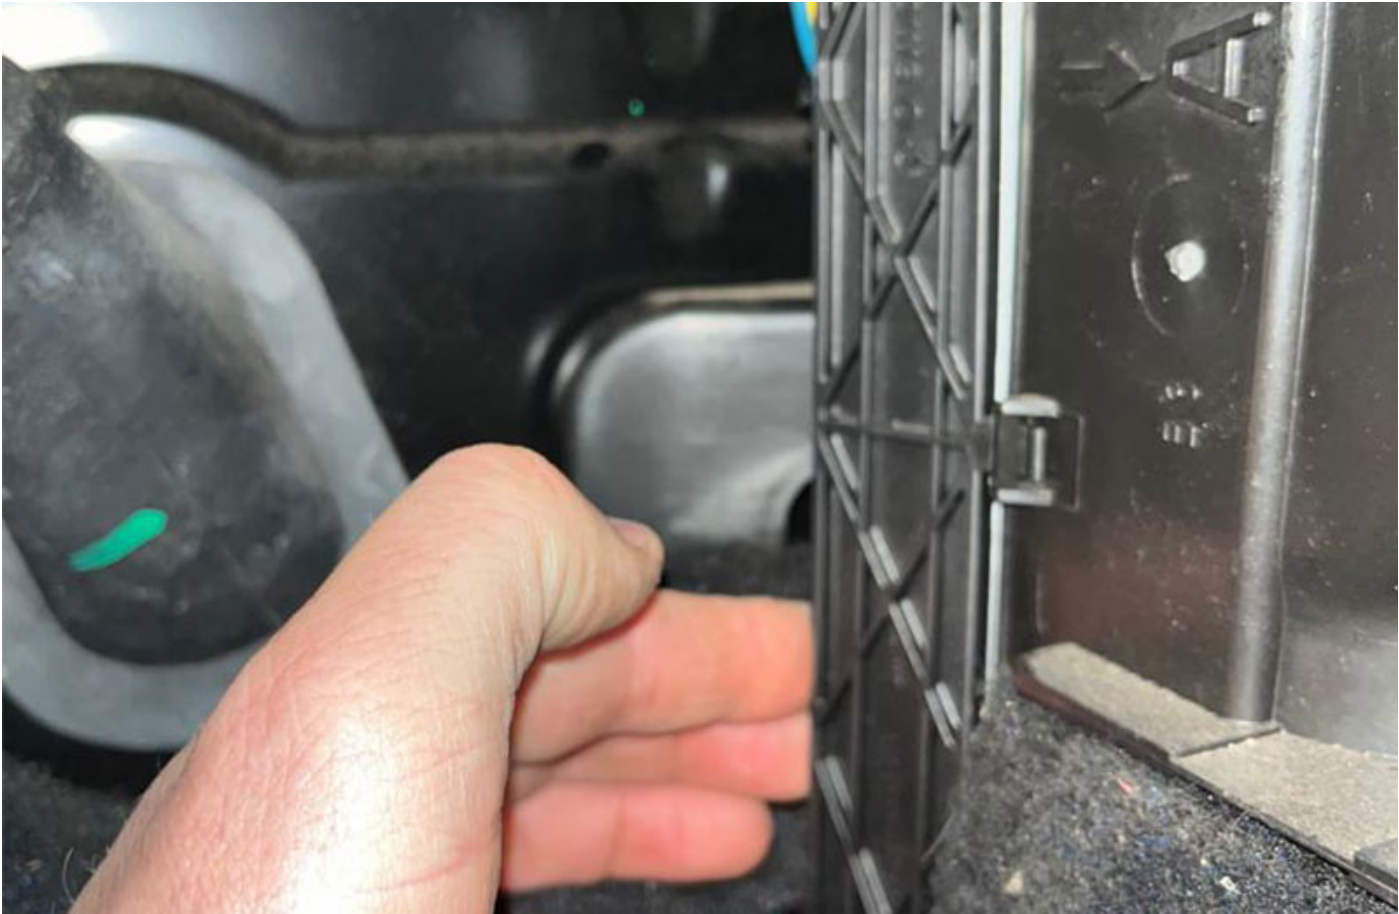
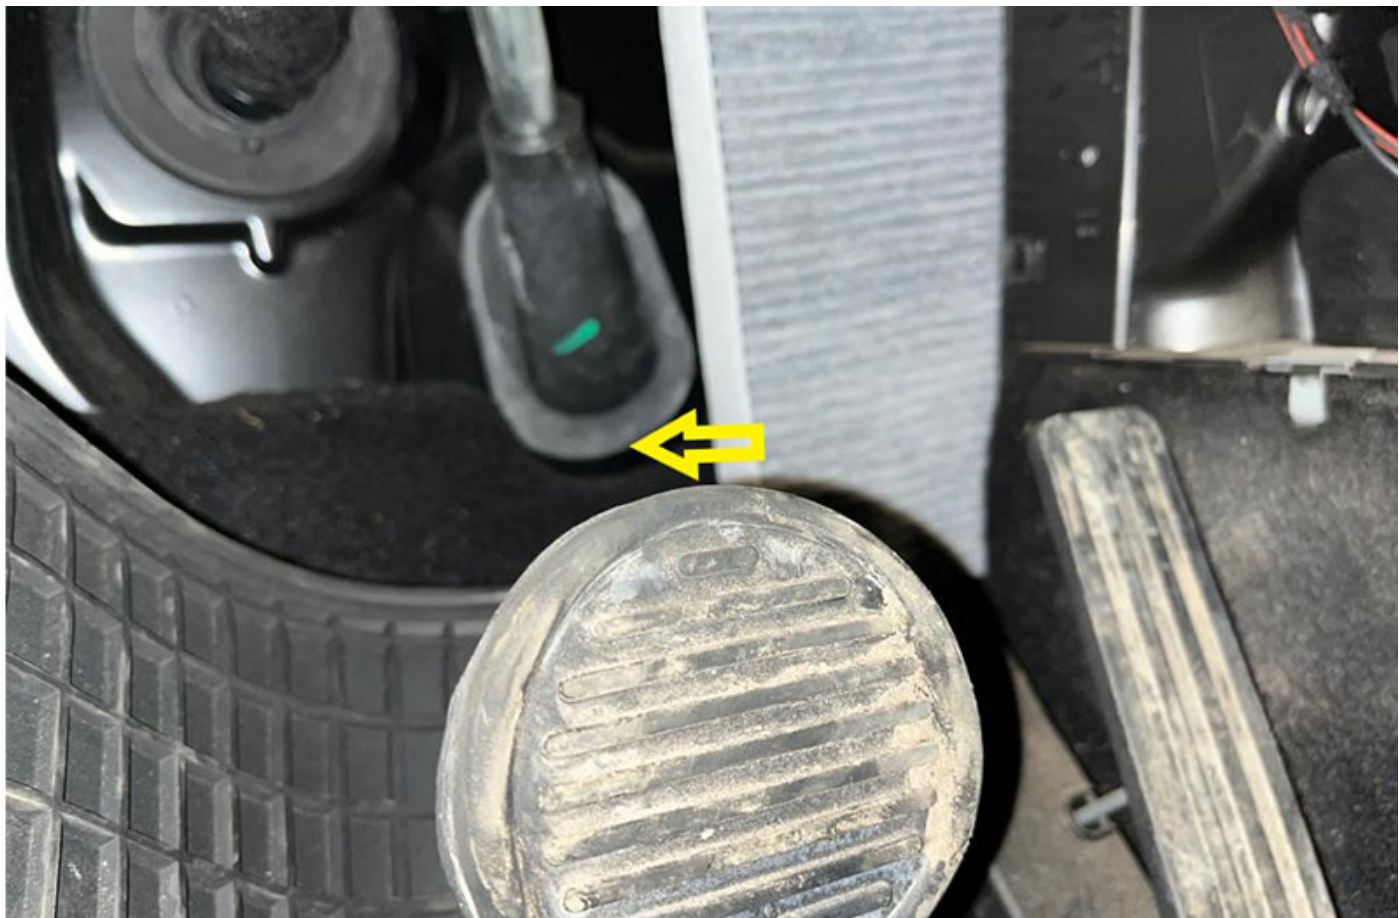
In de Smart 451 wordt het interieur-/pollenfilter vanuit de voetenruimte van de bestuurder vervangen.

Om het deksel van de verdamper-/verwarmingskast te bereiken, moet met de hand achter het gas- en rempedaal worden gereikt.

Het deksel kan nu worden verwijderd (losgeklikt) en het filter kan er naar links toe worden uitgetrokken.

Nieuw filter plaatsen (op inbouwpositie letten) en deksel terugplaatsen/sluiten.
