# **MINI R50/R53 - Uitval van de radiatorventilator | HELLA**

**R50/R53**

**Bouwjaar: 03-2003 - 2007**

## **Uitval van de radiatorventilator**

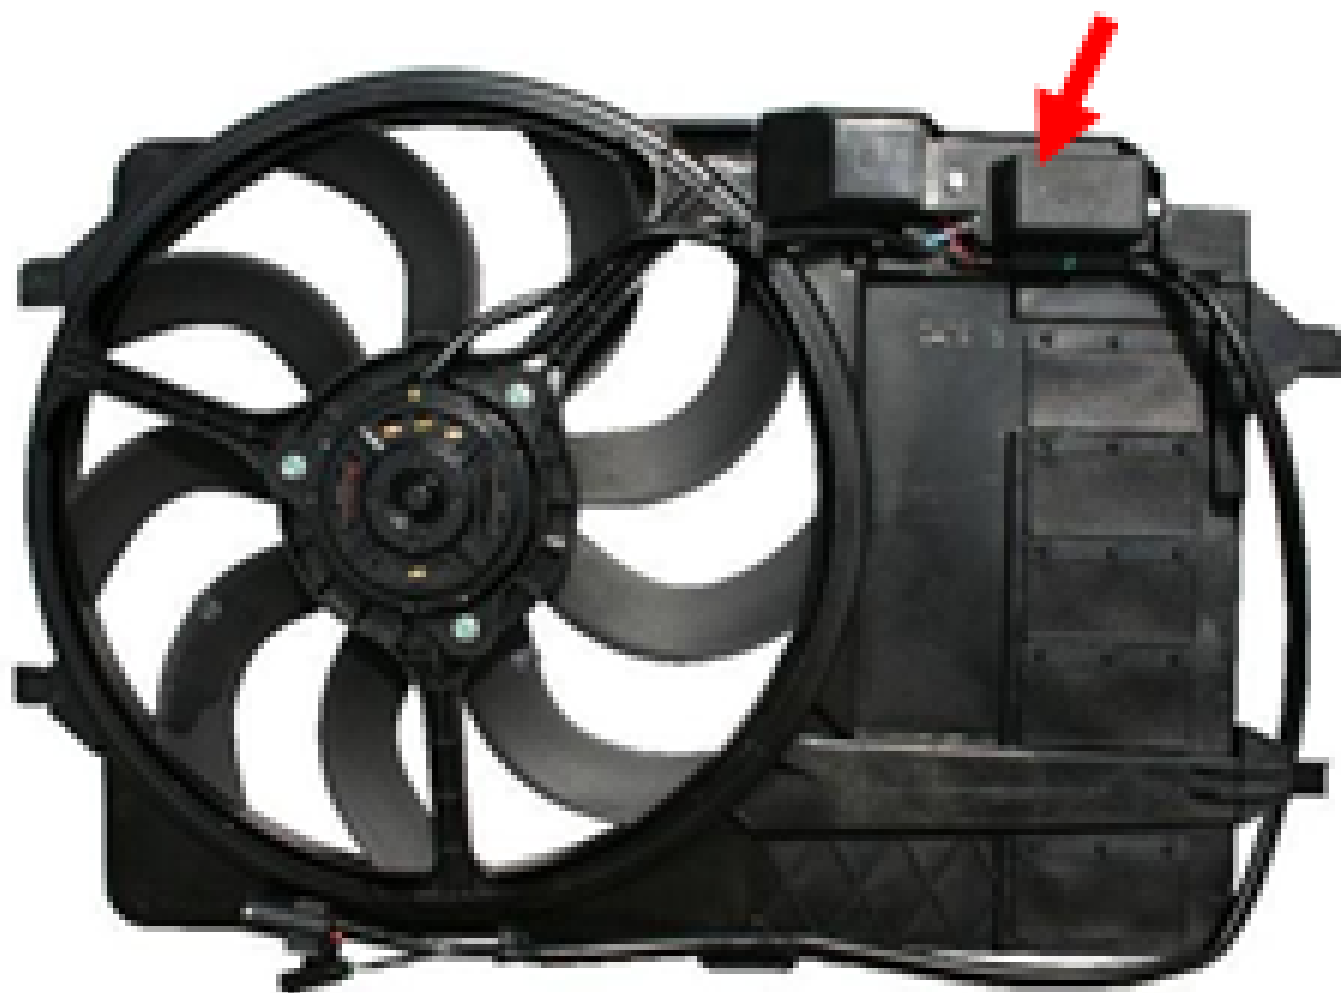
Foto 1

De ventilatorweerstand is aangebracht op het ventilatorframe (foto 1). Bij de voertuigfabrikant is de weerstand niet apart verkrijgbaar, maar alleen samen met de ventilator en het frame. Op de 'vrije onderdelenmarkt' is de weerstand wel als los onderdeel verkrijgbaar (foto 2).

Voor inbouw moet worden gecontroleerd of de ventilatormotor helemaal in orde is en goed functioneert, of deze geen lagerspeling vertoont en/of hij geen geluid maakt. De 'Technische informatie' van de onderdelenleverancier voor de nieuwe weerstand moet absoluut in aanmerking worden genomen. Voor een betere montage verdient het aanbeveling het ventilatorframe samen met de ventilator uit te bouwen.
