# Mazda Model 5 - Afslaan van de motor | HELLA

**Mazda**

**Model 5**

**Motor 2.0 diesel (RF-turbo) 105 KW**

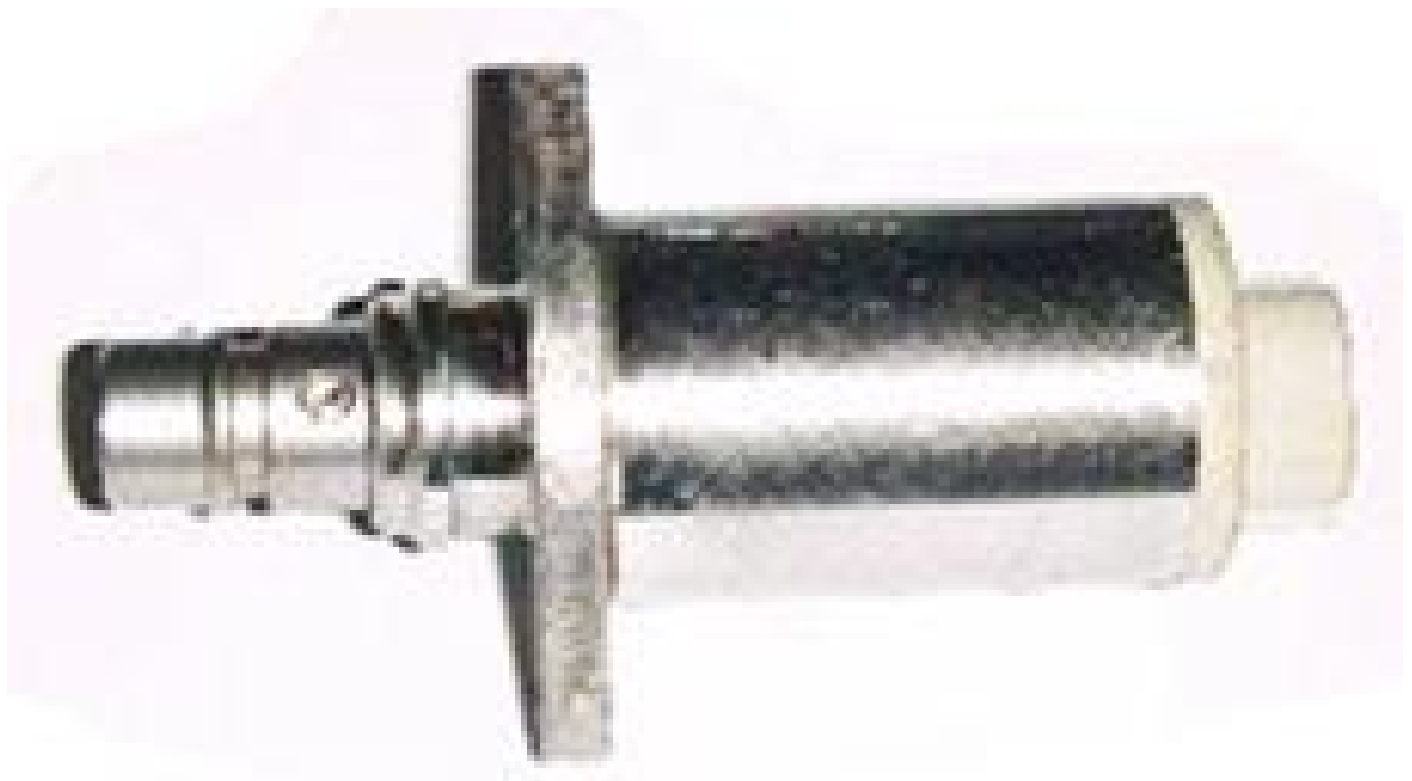
Afb. 1

Wordt de bovenstaande storing door de klant gemeld, kan de brandstofdrukregelklep hiervan de oorzaak zijn. Verder kan nog een eventueel vermogensverlies en een slecht startende motor in koude toestand als klacht worden gemeld. In dit geval moet de regelklep worden vervangen (zie af. 1). Deze is verkrijgbaar onder het nummer 294009-0120. De klep is gemonteerd op het achterste huisgedeelte van de hogedrukpomp (zie afb. 2).
