# **Mercedes C-klasse - Compressor schakelt niet in | HELLA**

**C-klasse (203)**

**Compressor schakelt niet in**

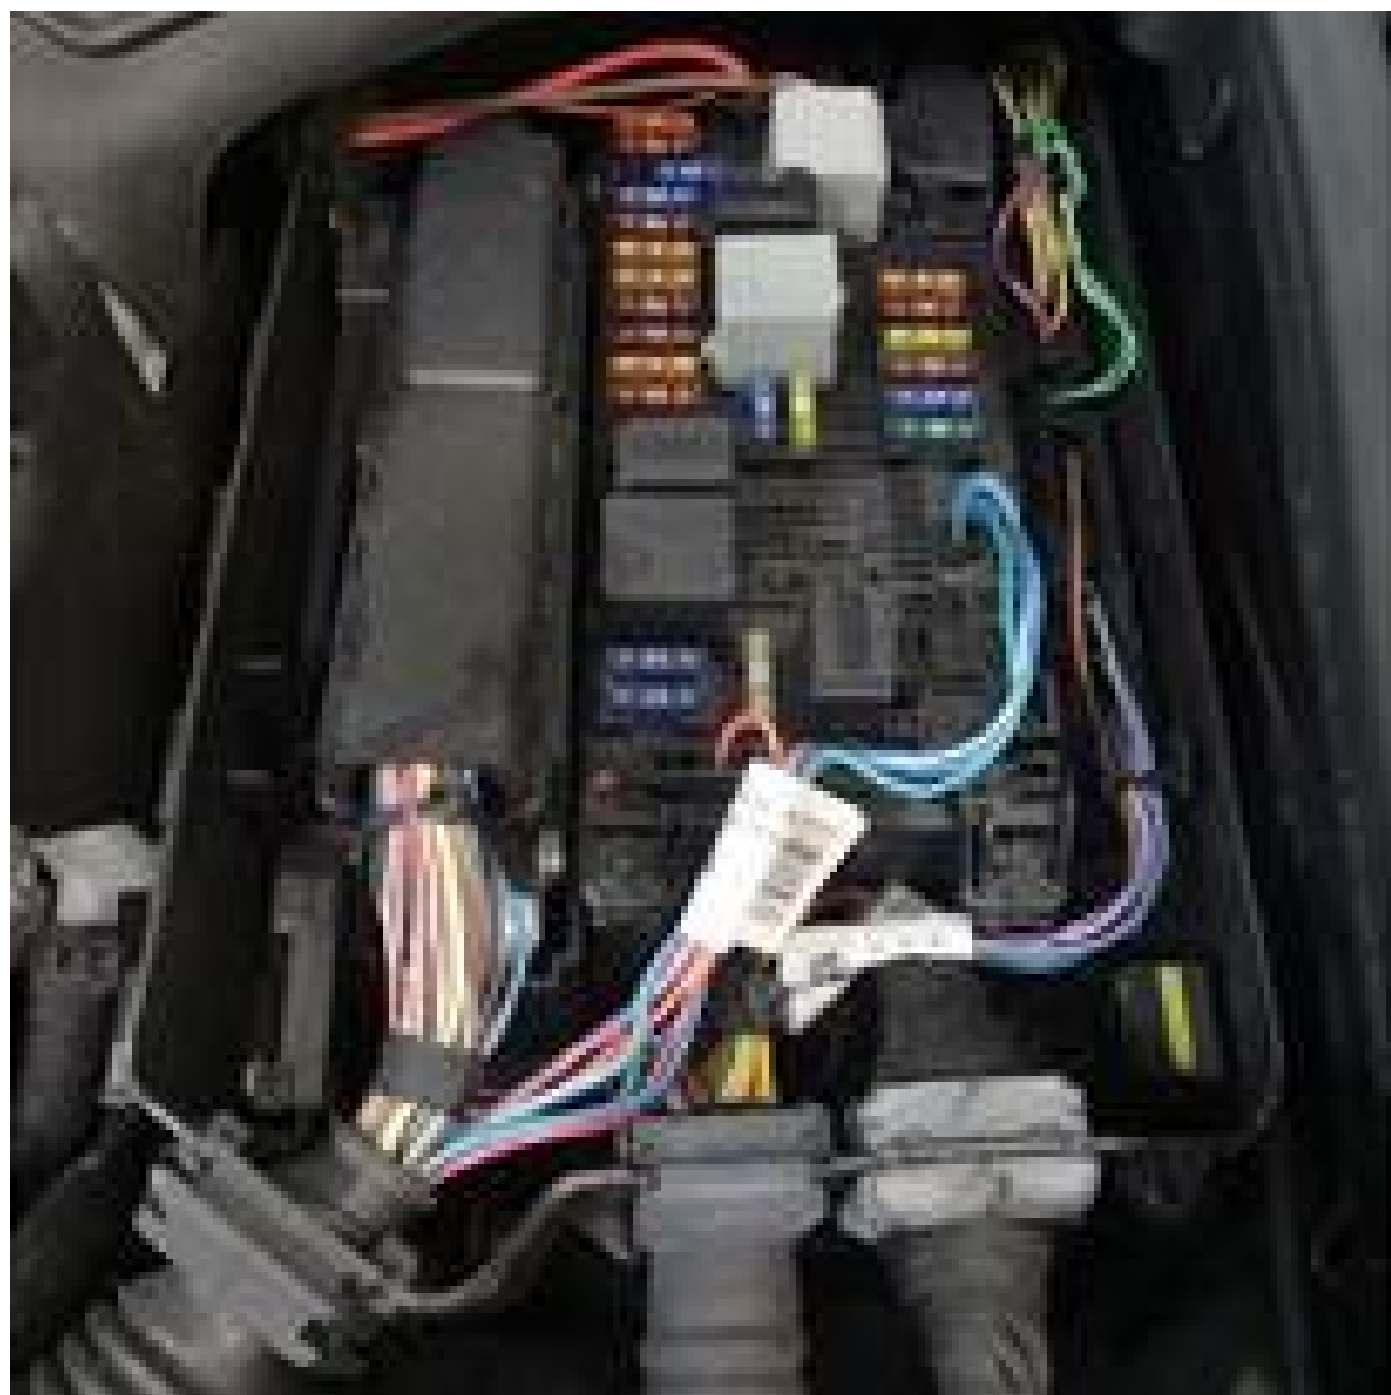
Als in het regelapparaat van het aircosysteem geen foutcode is opgeslagen, moet het foutgeheugen van de voorste SAM-module worden uitgelezen. De SAM-module is een „intelligente zekeringskast“ en is in de motorruimte gemonteerd (afbeelding, voorbeeld). Als daarin een foutcode zoals: „Koudemiddel-druk-/temperatuursensor- kortsluiting/onder-breking“ is opgeslagen, moeten zekeringen, sensor en hun regeling gecontroleerd worden. Als aan de sensor bij ingeschakeld aircosysteem geen signaal voorhanden is, komt als oorzaak een defect van de SAM-module in aanmerking. Vóór vervanging van de module moet tevens de compressor op schade en werking gecontroleerd worden. Hiervoor is bijv. het testapparaat „CLT1“ geschikt. Daarmee kan de compressor (regelklep) direct worden geregeld.

Als de airco-compressor bij de bovengenoemde voertuigen niet inschakelt of/en de radiateuraanjager op de hoogste stand werkt, komt als oorzaak een defecte SAM-module in aanmerking.
