# Mercedes W210 - Startmotor werkt niet na vervanging | HELLA

**Mercedes**

**W210 (E-Klasse)**

## **Startmotor werkt niet na vervanging**

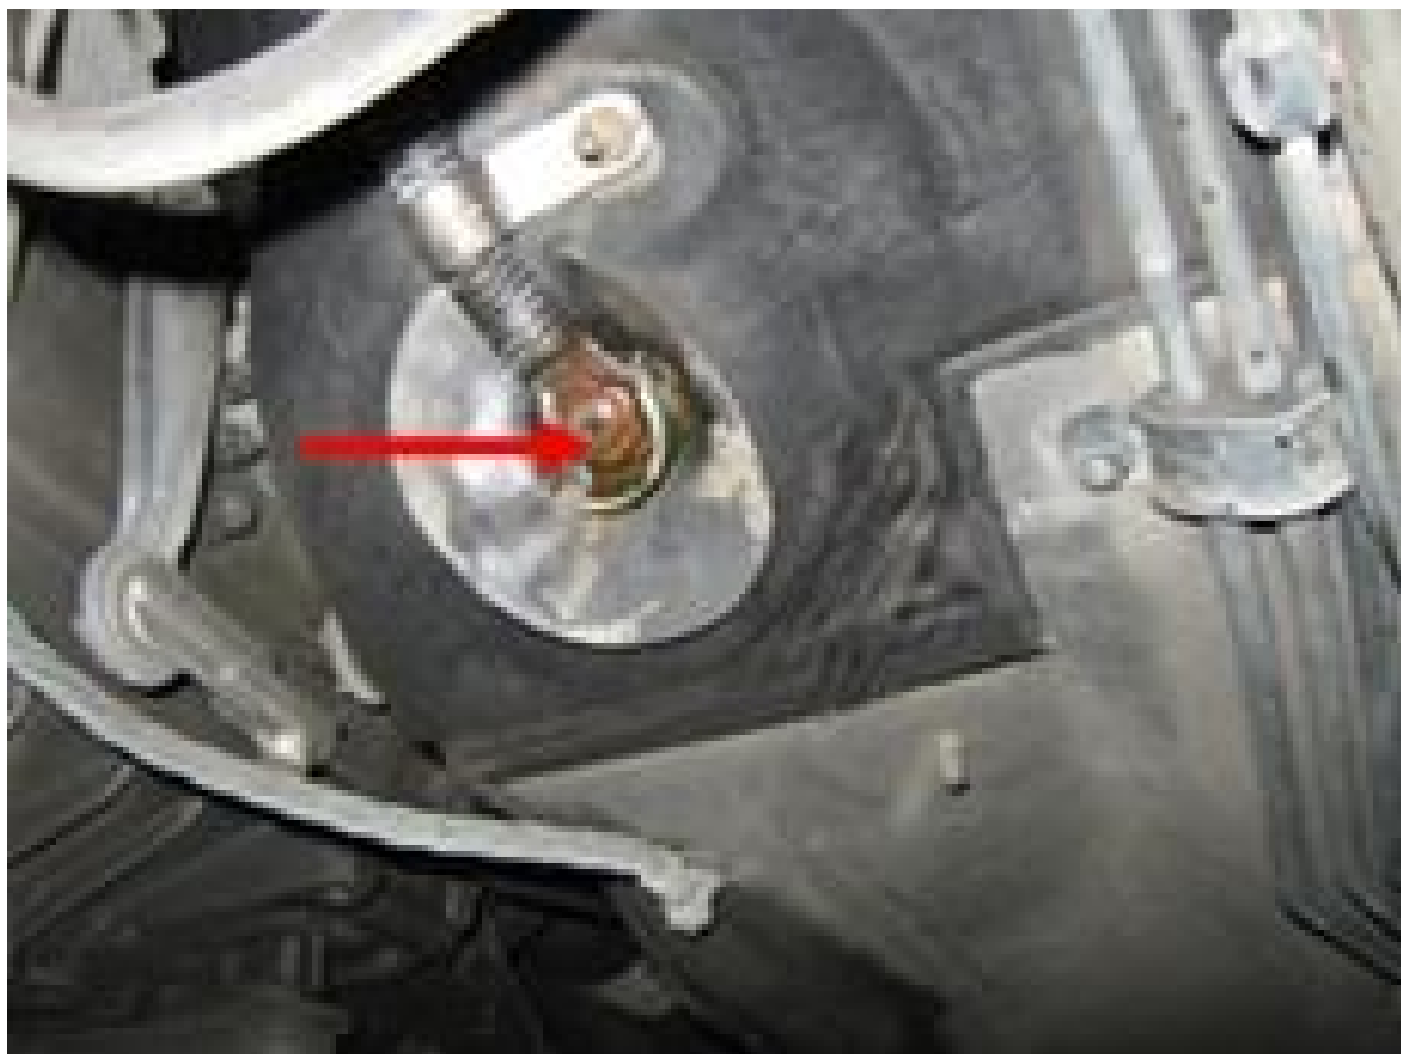
Afbeelding 1

Bij het uitbouwen van de startmotor is het soms nodig de accupluskabel op het voertuigchassis (afbeelding 1) los te maken en opnieuw te bevestigen. Hierbij kan aan de ander kant de verbinding (in het voertuiginterieur, afbeelding 2) losraken. Daardoor ontstaat een onderbreking in de stroomtoevoer. Het voertuig start niet, resp. de startmotor werkt niet.
