## Mini R56 / R57 airconditioning maakt lawaai

## Mini R56 / R57 zoemende geluiden bij draaiende airconditioning

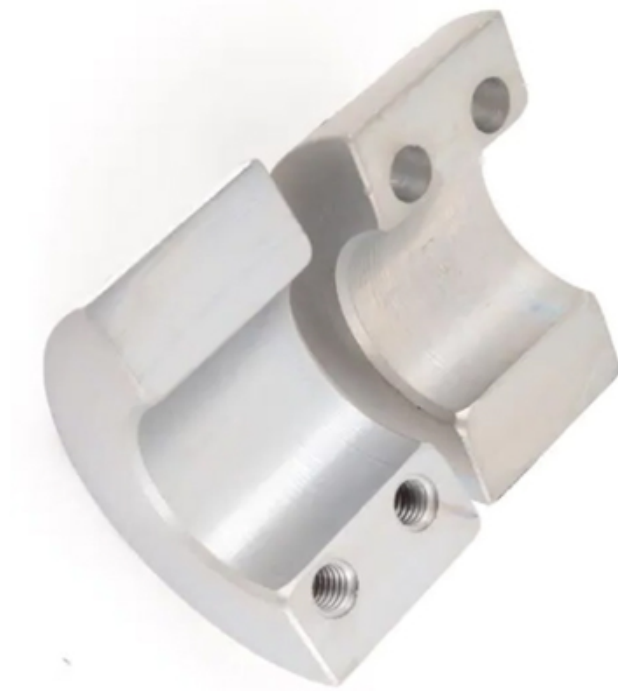
Afbeelding 1: Trillingsdemper voor montage achteraf

Om dit te verhelpen, biedt de voertuigfabrikant een trillingsdemper aan (Afbeelding 1) voor montage achteraf. Met behulp van twee schroeven (07129903806) worden de twee halve schalen (64509231714) bevestigd, op ca. 80 mm afstand van de krimpings van de slangaansluiting (Afbeelding 2).

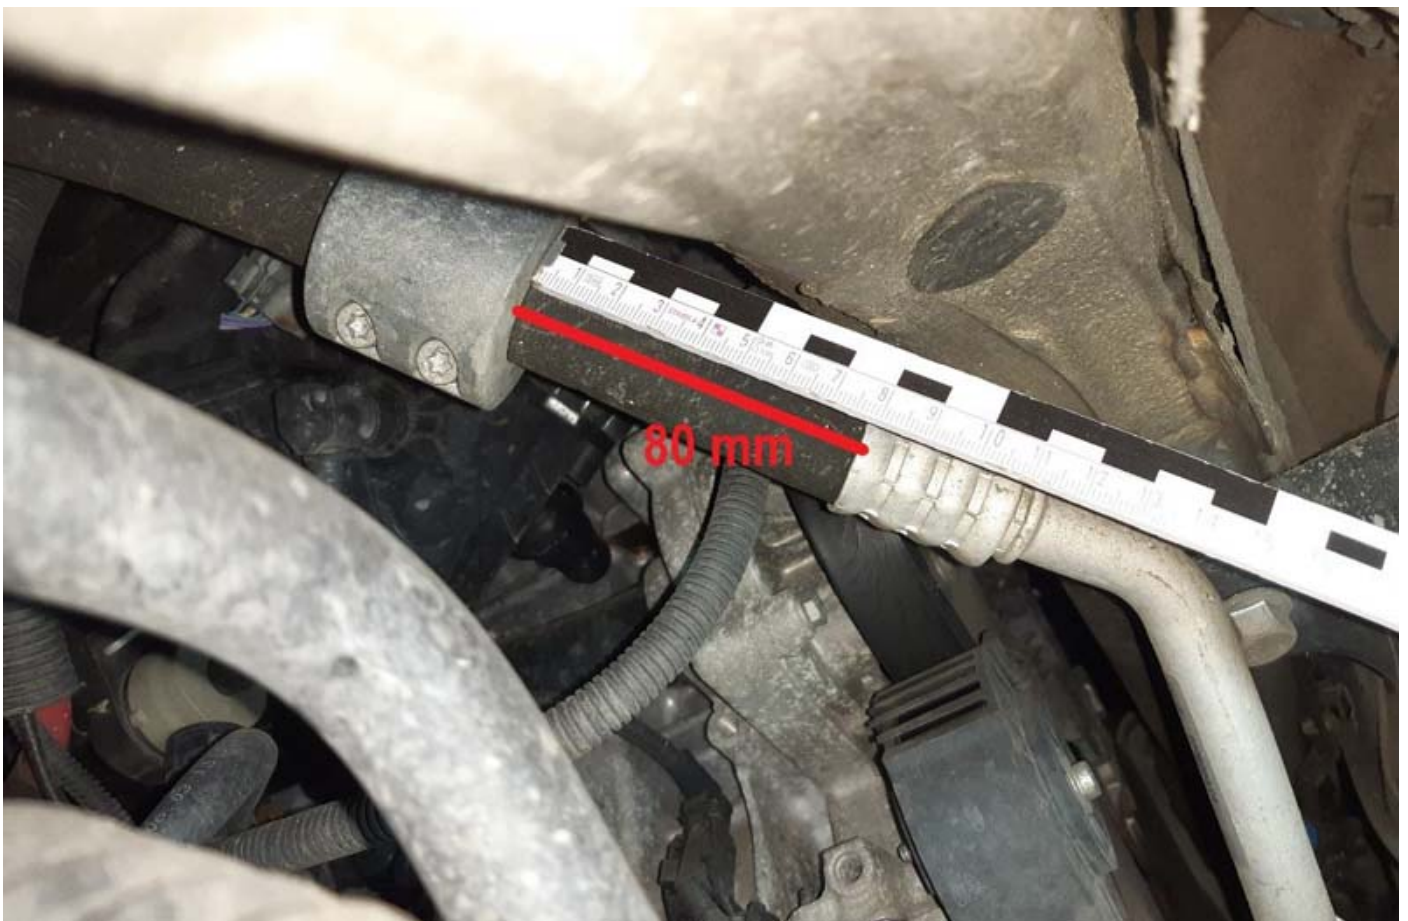
Afbeelding 2: Trillingsdemper op een afstand van ongeveer 80 mm van de plooï van de slangverbinding aanbrengen

De lagedrukleiding bevindt zich in de buurt van de wielkast. Voordat de trillingsdemper wordt gemonteerd, moet de [airconditioning](#) op de juiste [hoeveelheid koelvloeistof](#) en druk worden gecontroleerd.
