# Mini R57 Cooper S - Uitval van de verlichting

| Symptoom | Sporadische foutmelding Verlichting uitgevallen |

## Sporadische foutmelding - Uitval van de verlichting

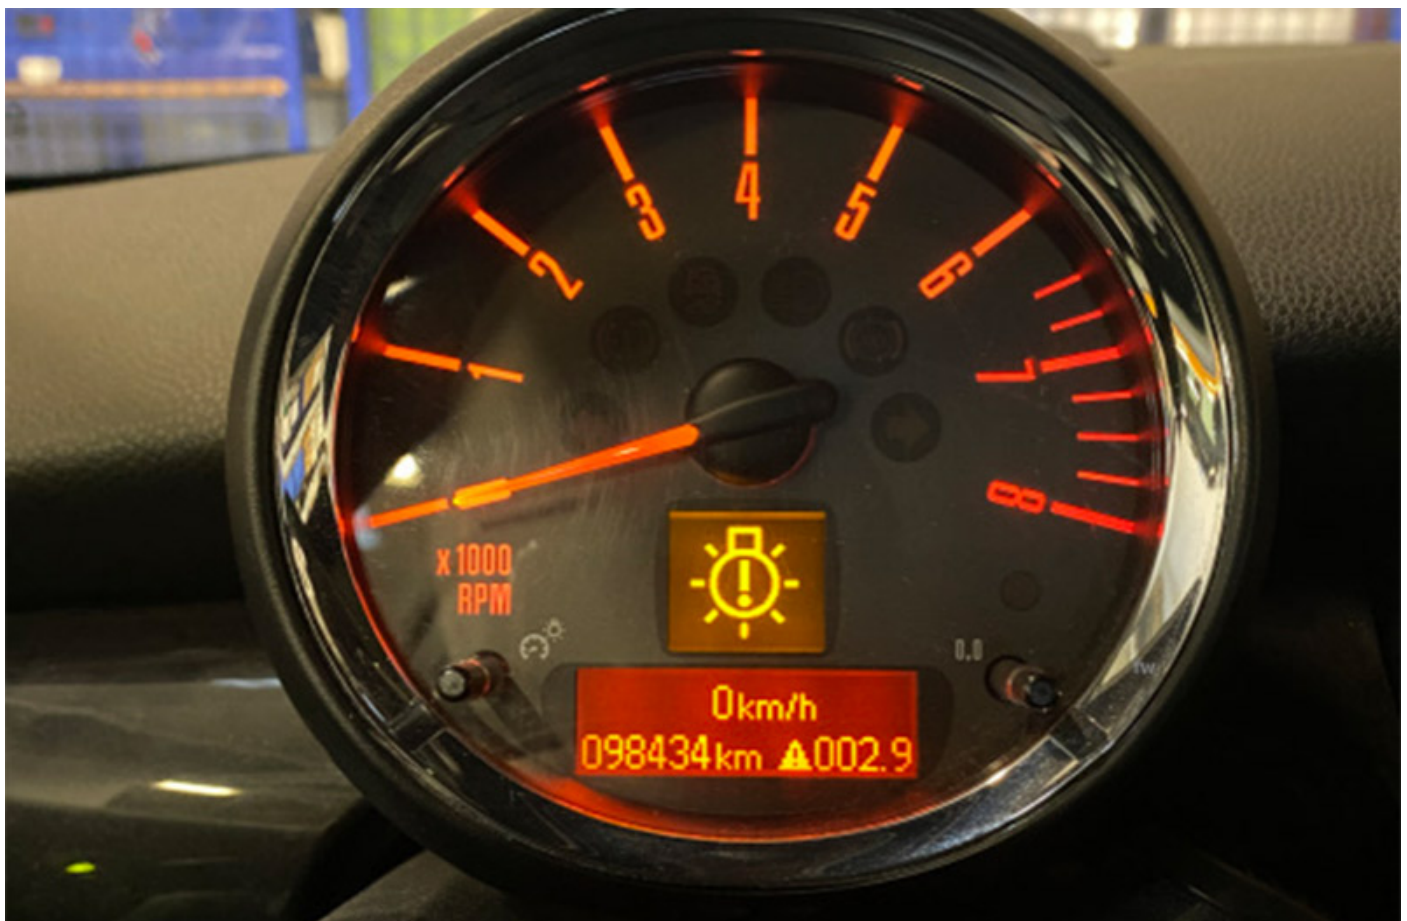
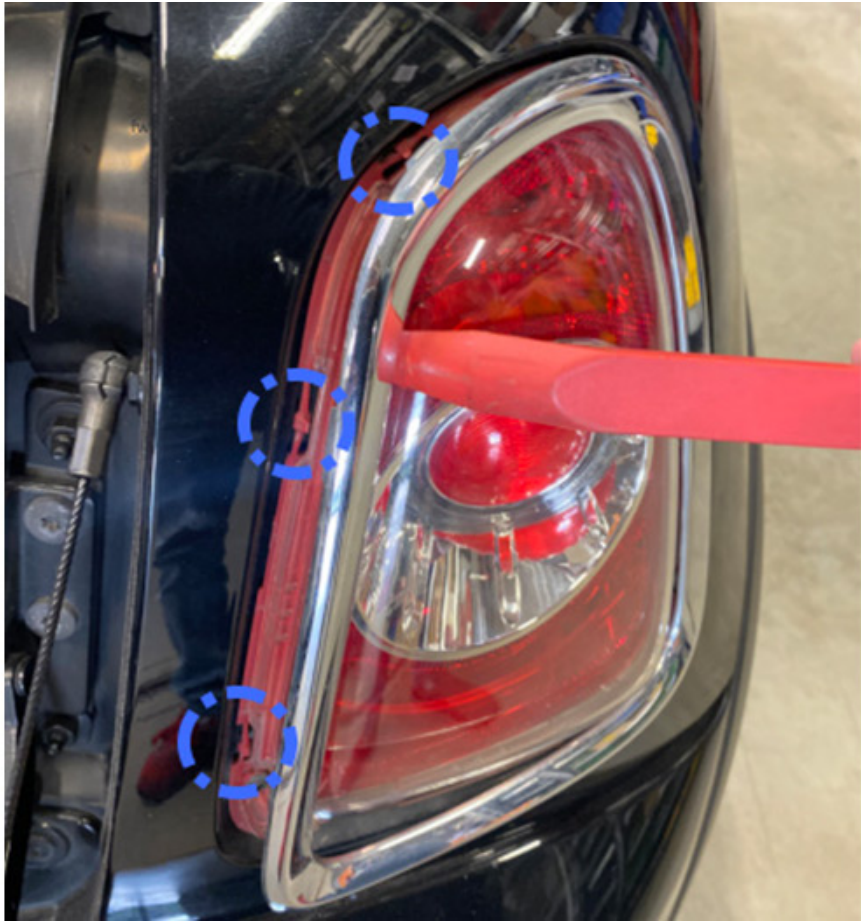
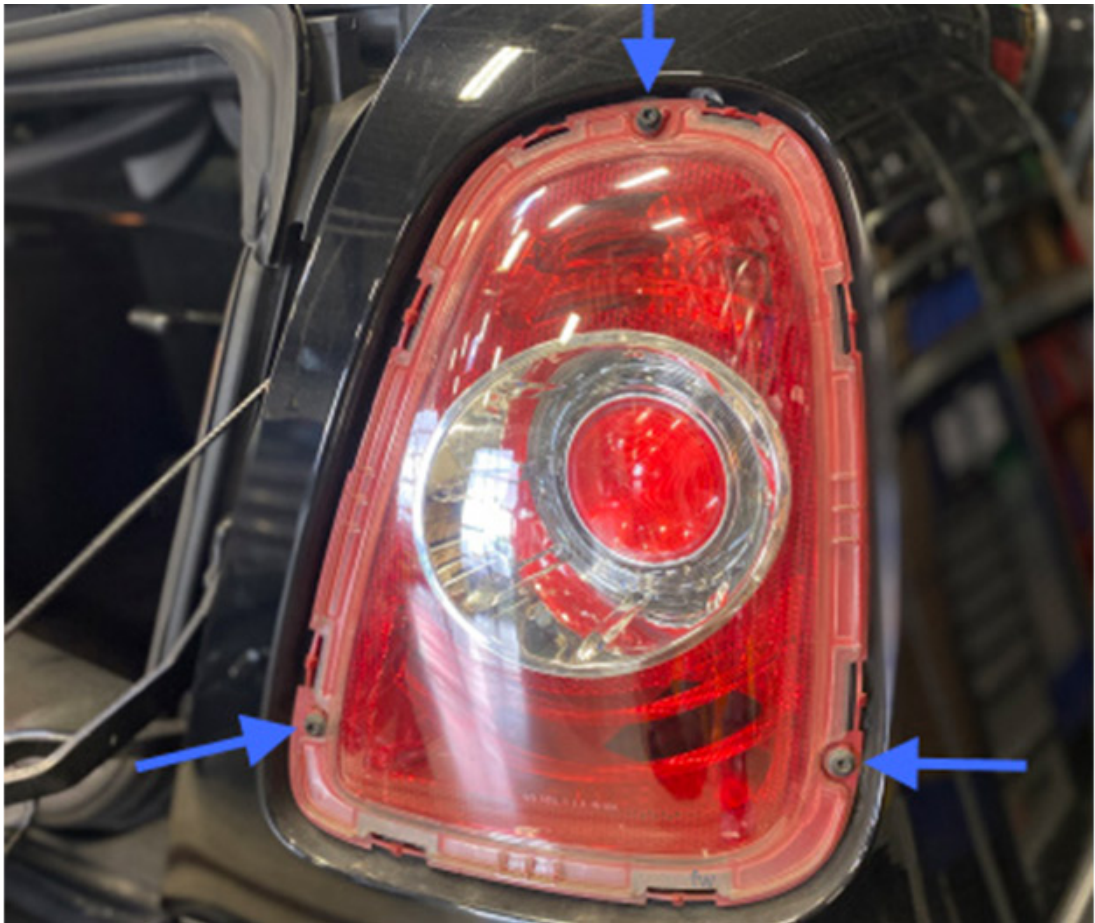
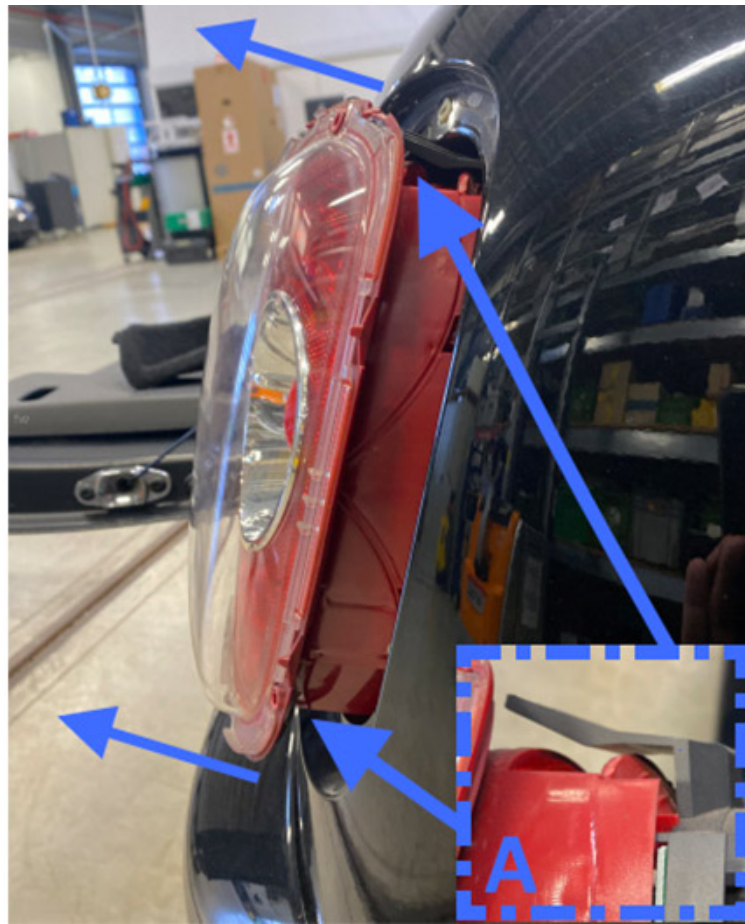
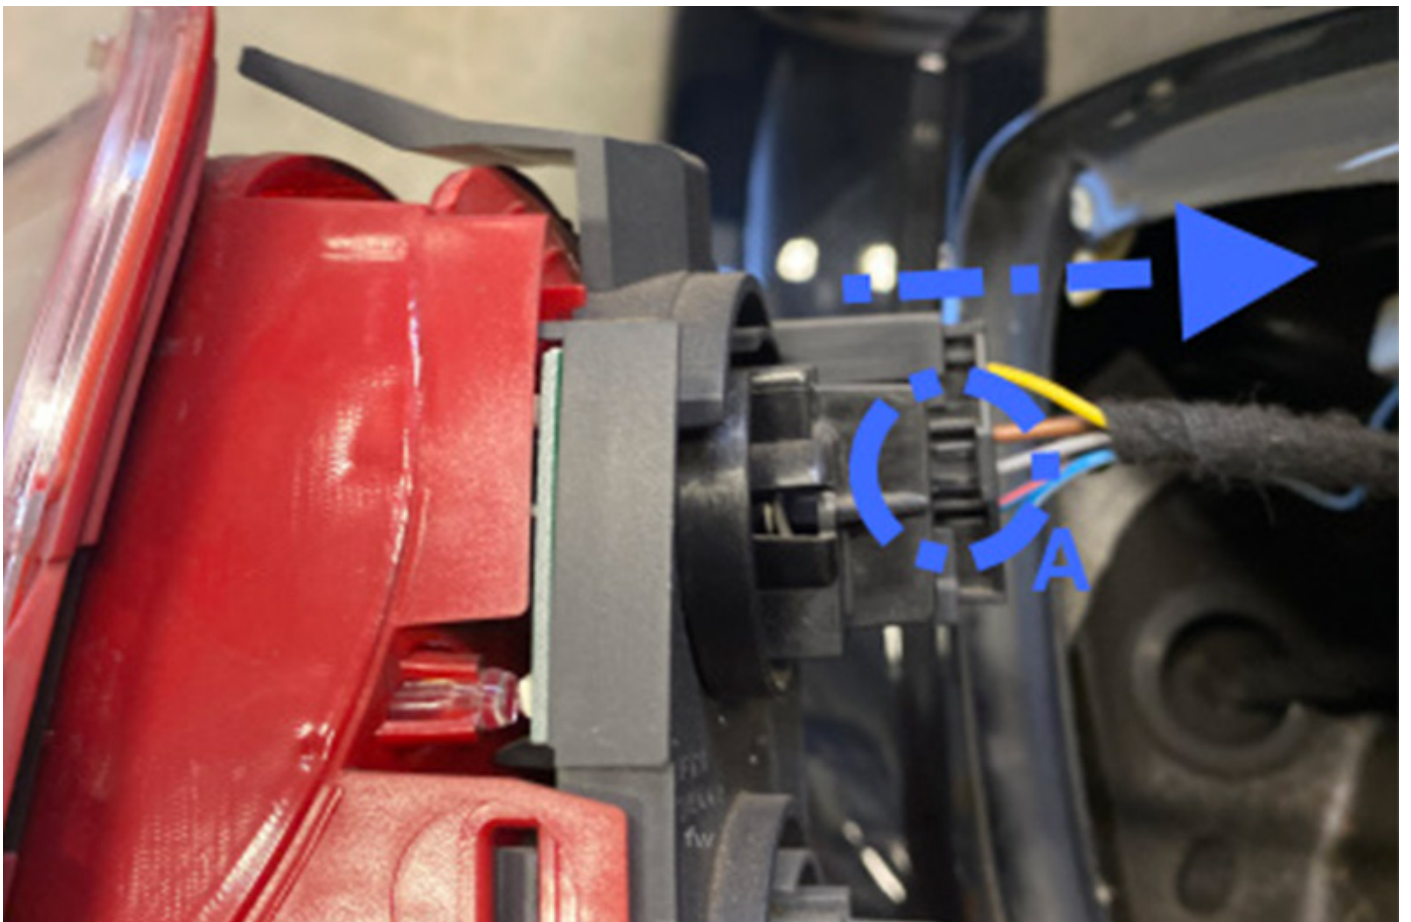
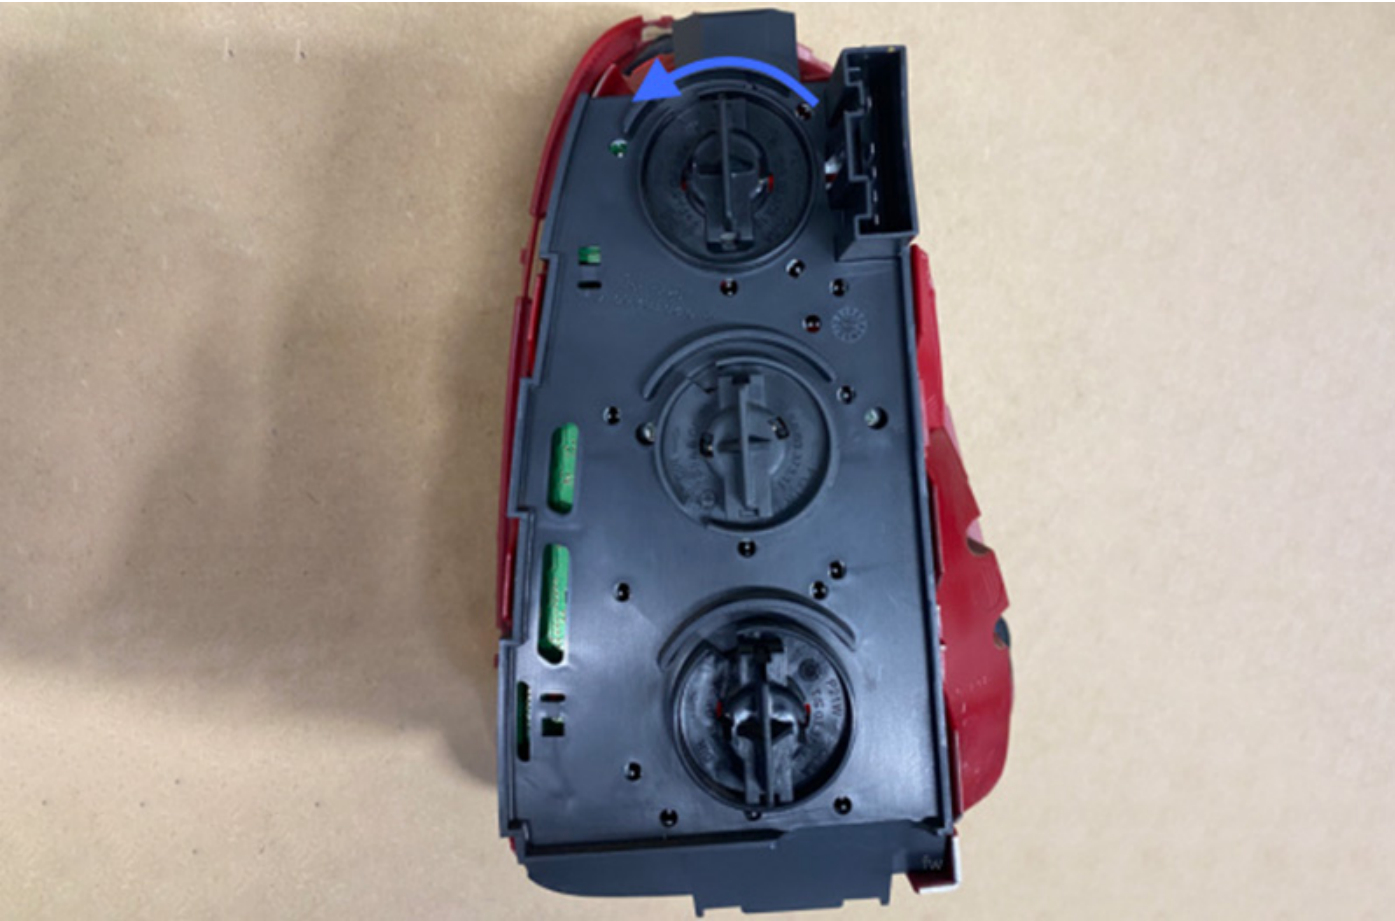
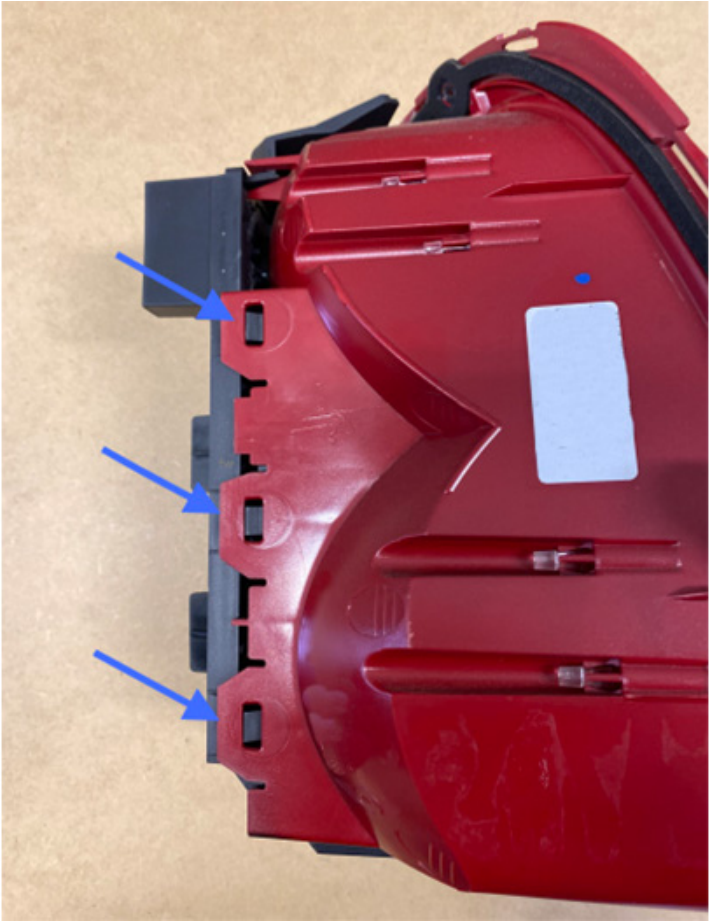
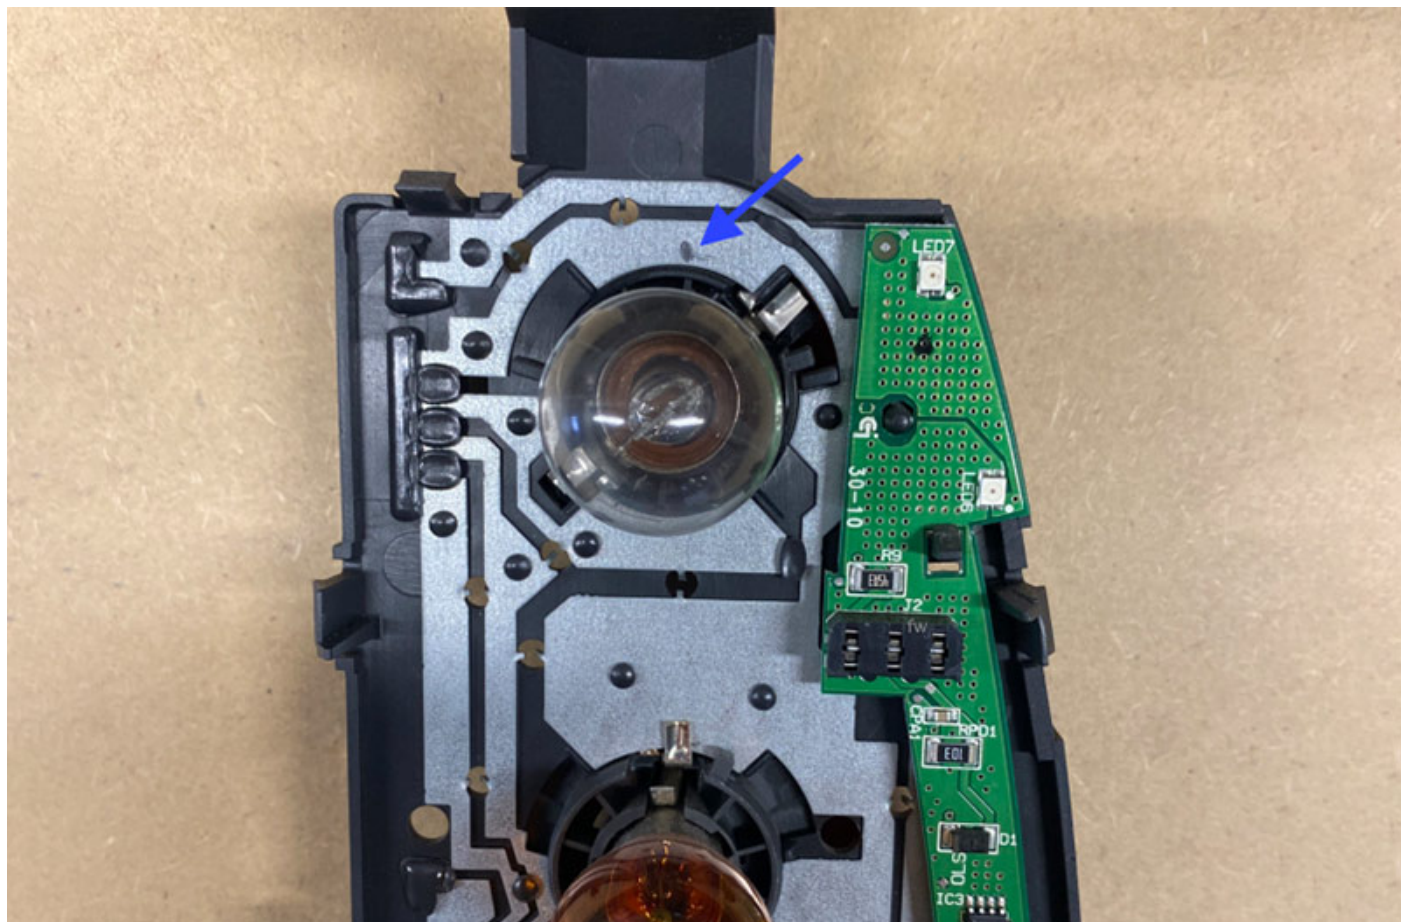
Deze storing wordt mogelijk veroorzaakt door een overgangsfout in de elektrische leidingen van de lamphouders. Met behulp van een diagnoseapparaat en het uitlezen van het foutgeheugen kan vaak worden bepaald welk verlichtingselement verantwoordelijk is voor de storingsmelding. Als een storing in de verlichting van de achterlichten is vastgesteld in het foutgeheugen, moet speciale aandacht worden besteed aan de twee lamphouders van de achterlichten. Hier kunnen door de afnemende veerkracht van de lampfitting contactproblemen optreden tussen lamphouder en lampfitting. Dit resulteert in thermische vervorming van de lamphouder en de fitting.

De lamphouders van de achterlichten moeten worden gecontroleerd in het geval van een storing. Hiervoor gaat u als volgt te werk:  
- Schakel het contact uit  
- Maak de afdekking van het achterlicht voorzichtig rondom los van de vergrendelingen met behulp van de kunststof wig  
- Draai de drie Torx-schroeven los  
- Verwijder het achterlicht voorzichtig uit het zijpaneel in tegengestelde richting van de rijrichting (tip: druk indien nodig de bevestigingslipjes (afb. A) vanuit de bagageruimte samen, dit vergemakkelijkt het verwijderen)  
- Druk op het vergrendelingslipje

van de stekkerverbinding en maak de stekkerverbinding losbr/> - Draai de lampfitting linksom en verwijder de fittingbr/> - Maak de lamphouder los van het achterlicht door de bevestigingslipjes te ontgrendelen

De lamphouder en de fittingen van de betreffende gloeilampen moeten worden gecontroleerd op contactproblemen. Als thermische overbelasting zichtbaar is op de betreffende lamphouder, moeten de lamphouder, de lampfitting en de gloeilamp worden vervangen. Deze informatie kan ook van toepassing zijn op andere voertuigseries.
