# **Opel Astra H - Geluid / uitval van de dynamo | HELLA**

**Astra H**

**Motor: Z19DT, Z19DTH, Z19DTJ, Z19DTL**

## **Geluid / uitval van de dynamo**

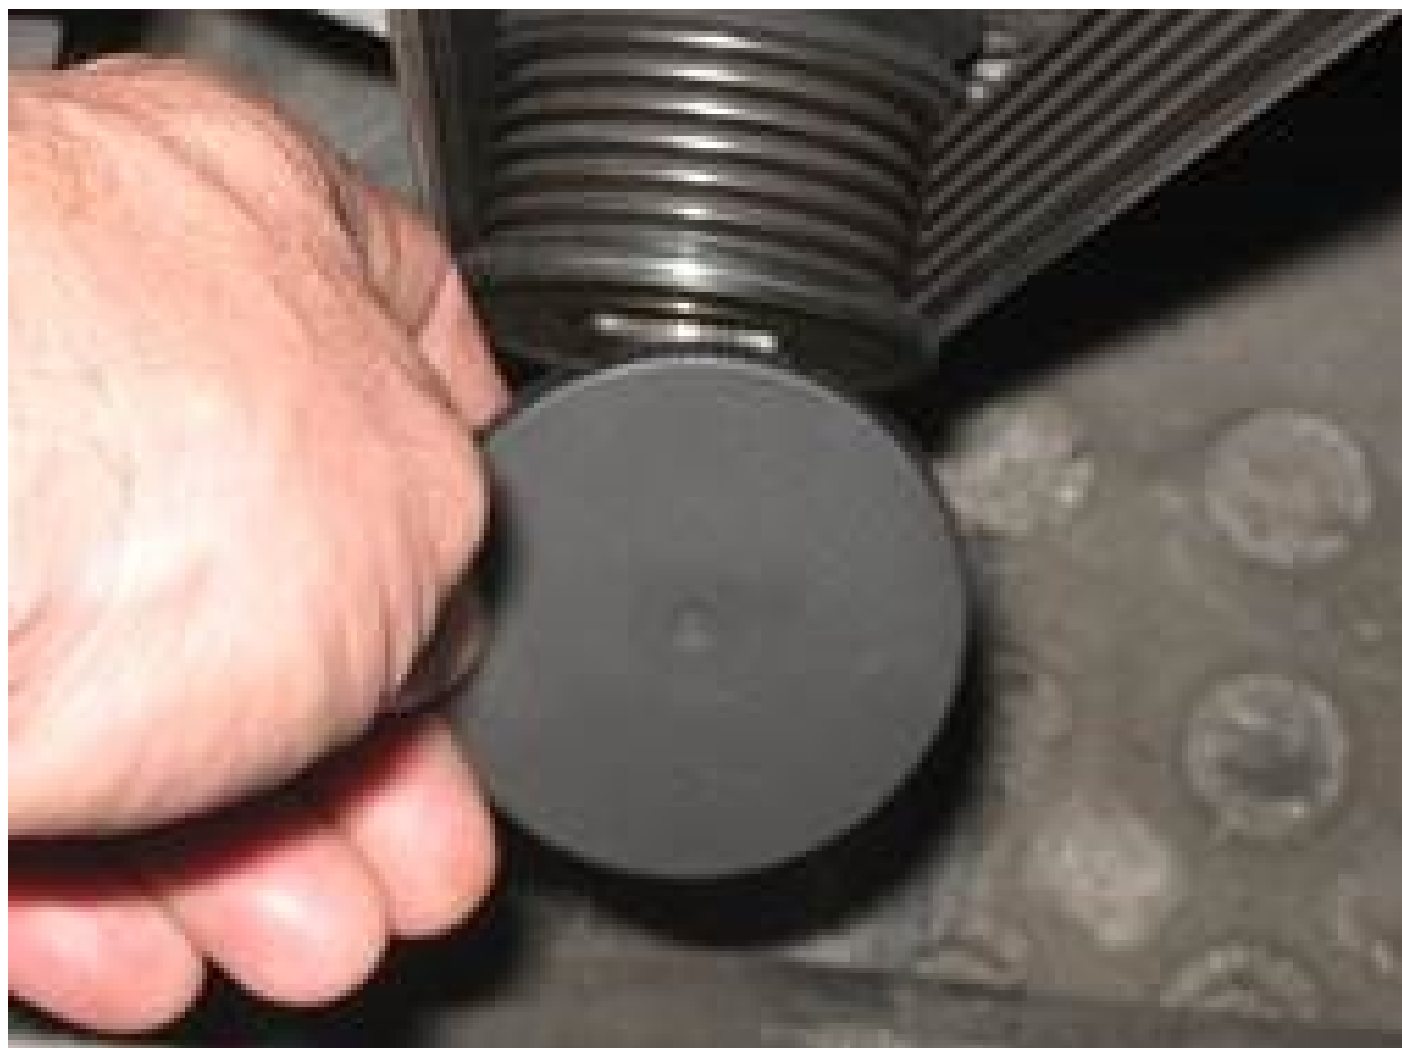
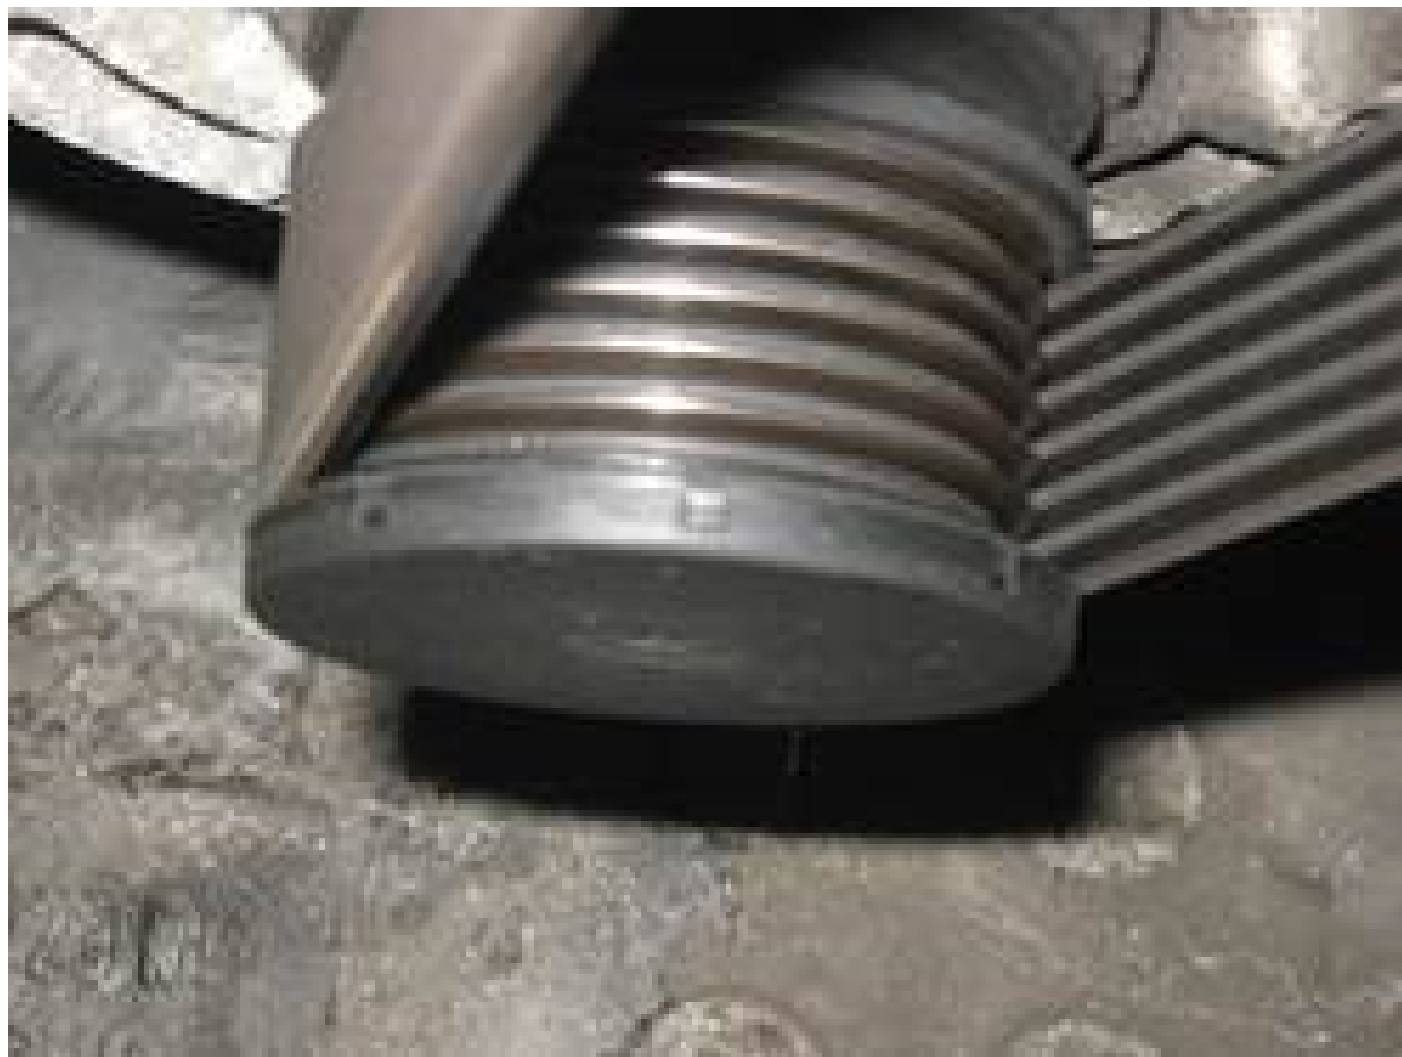
Een ontbrekende of defecte beschermkap op de vrijlooppoelie leidt tot voortijdige slijtage van het lager. Dit uit zich meestal door geluiden (gevolg van een defect lager).

Op onderstaande foto's zijn de beschermkap en de vrijloop afgebeeld:

Om dit probleem op te lossen, moet de vrijloop of de dynamo vervangen worden.

Aanwijzing: controleer bij het monteren van de dynamo altijd of de beschermkap aanwezig is. Deze is via de voertuigfabrikant onder artikelnr. 93167817 ook los verkrijgbaar.
