# Opel Corsa C - Instrumentenpaneel valt sporadisch uit | HELLA

Opel Corsa C

Vanaf bouwjaar: 2003

## Instrumentenpaneel valt sporadisch uit.

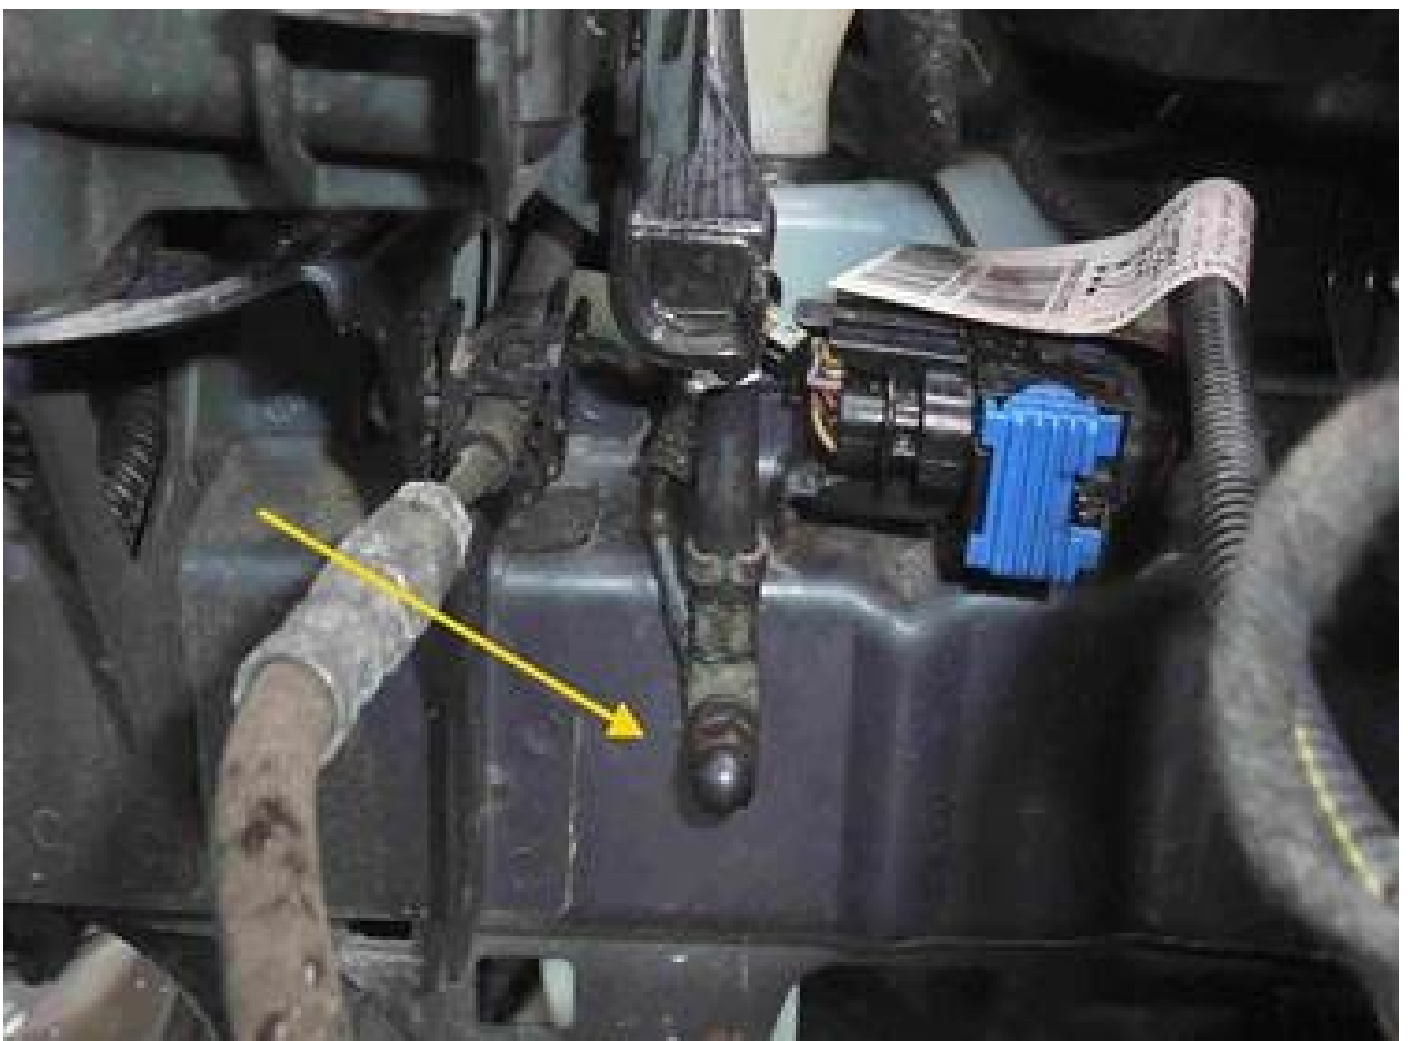
Als bij deze auto's sprake is van een defect of sporadisch uitvallen van het instrumentenpaneel tijdens het rijden (dat blijft bestaan tot hernieuwd starten van de motor), is de massaverbinding mogelijk de oorzaak van de storing.

Controleer het massapunt aan het chassis in de motorruimte (zie foto). Controleer daarbij, of de dopmoer goed is aangedraaid en of de kabelverbindingen vrij van corrosie zijn en goed vastzitten.

Als er massakabelverbindingen los zitten, dient een aanvullende veerschijf/veerring te worden gemonteerd om een goede massaverbinding van de massaleidingen te waarborgen.
