# Opel Insignia - Uitval elektronica

## Foutcode U0140 - Storingen in diverse elektronische systemen

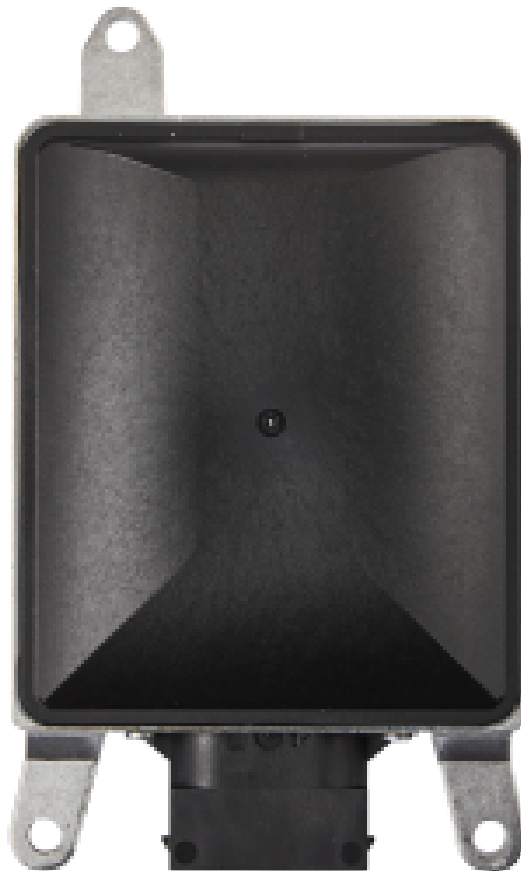
Is er sprake van bovengenoemde defecten en zijn er tijdens de diagnose geen duidelijke fouten gedetecteerd in de periferie van de betrokken systemen, dan moet er speciale aandacht worden besteed aan radarsensor in de bumper linksachter.  
> Vocht dat binnendringt in de radarsensor kan storingen op de databus veroorzaken. Dit betekent dat foutloze communicatie tussen de afzonderlijke regeleenheden niet langer mogelijk is, waardoor afzonderlijke systemen uitvallen.

Demonteer de achterbumper om de radarsensor te controleren. Als de visuele inspectie tekenen van corrosie in de stekkerverbinding van de radarsensor aantoon, moet deze worden vervangen. De stekkercontacten op de kabelboom van het voertuig moeten ook worden gecontroleerd; zijn hier ook tekenen van corrosie zichtbaar, dan moet de stekkerverbinding worden gerepareerd.

Na reparatie moet het systeem worden gekalibreerd volgens de specificaties van de fabrikant.
