# Seat Arona - Geluid aan de voorzijde van het voertuig bij het manoeuvreren

## Geluiden aan de voorzijde bij het manoeuvreren

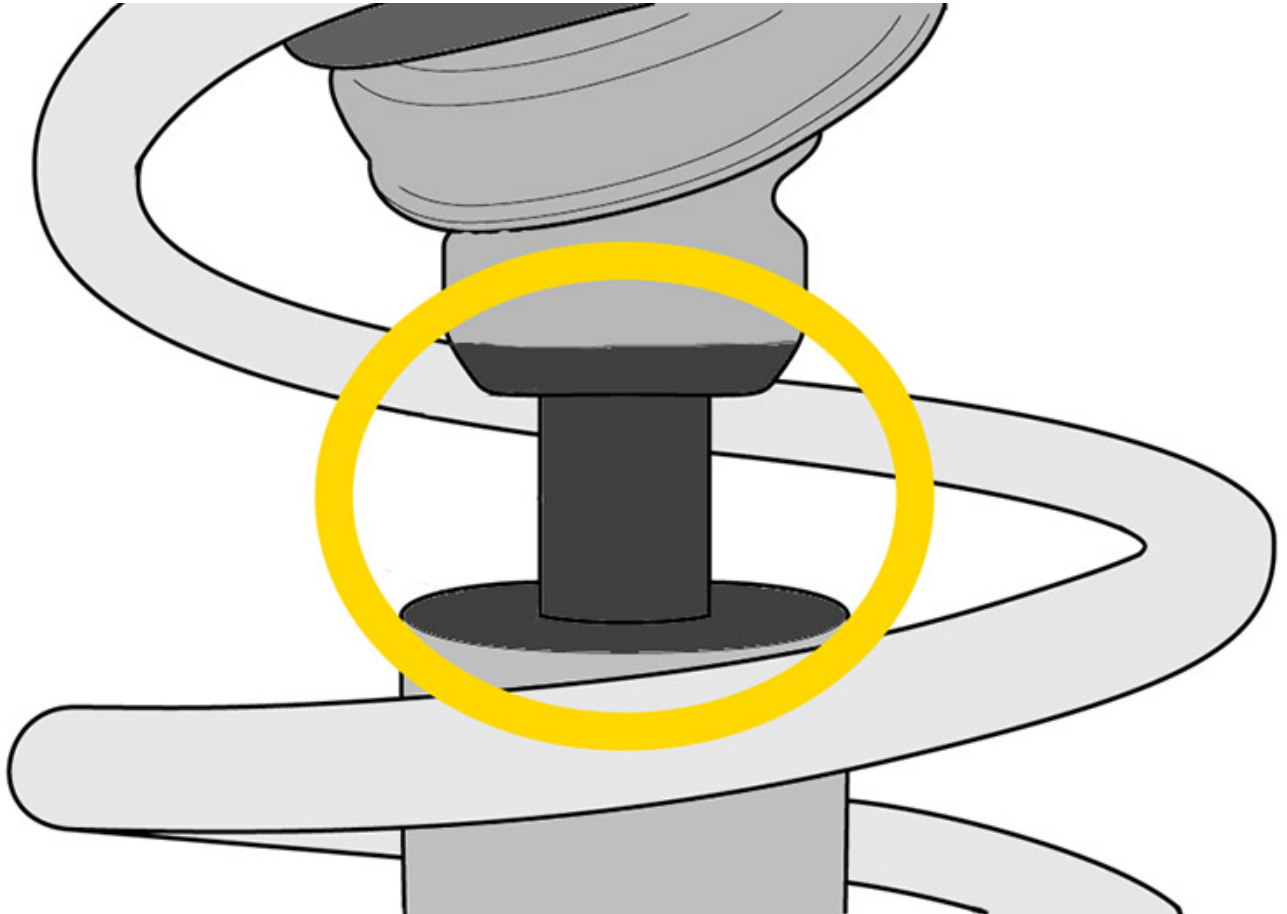
Als oorzaak kon ongewenste wrijving tussen de voorste veerpoot en de aanslagbuffer van de schokdemper worden vastgesteld.

- Om toegang te krijgen tot de zuigerstang van de schokdemper, neemt u de beschermkap en de aanslagbuffer naar boven af.
- Reinig alle contactoppervlakken grondig en

breng siliconenvet artikelnr. G 000 405 A2 shy /> (gebruik alleen het gespecificeerde siliconenvet)shy /> aan op de contactvlakken tussen de zuigerstang van de schokdemper en de aanslagbuffer van de schokdemper (zie afbeelding)

- Monteer de gedemonteerde onderdelen in omgekeerde volgorde.
- Herhaal de procedure aan de andere kant van het voertuig.
