## Subaru XV - Dreunende geluiden uit de achterzijde van het voertuig

| Gegevensblad | |
|---|---|
| Symptoom | Dreunende geluiden uit de achterzijde van het voertuig |

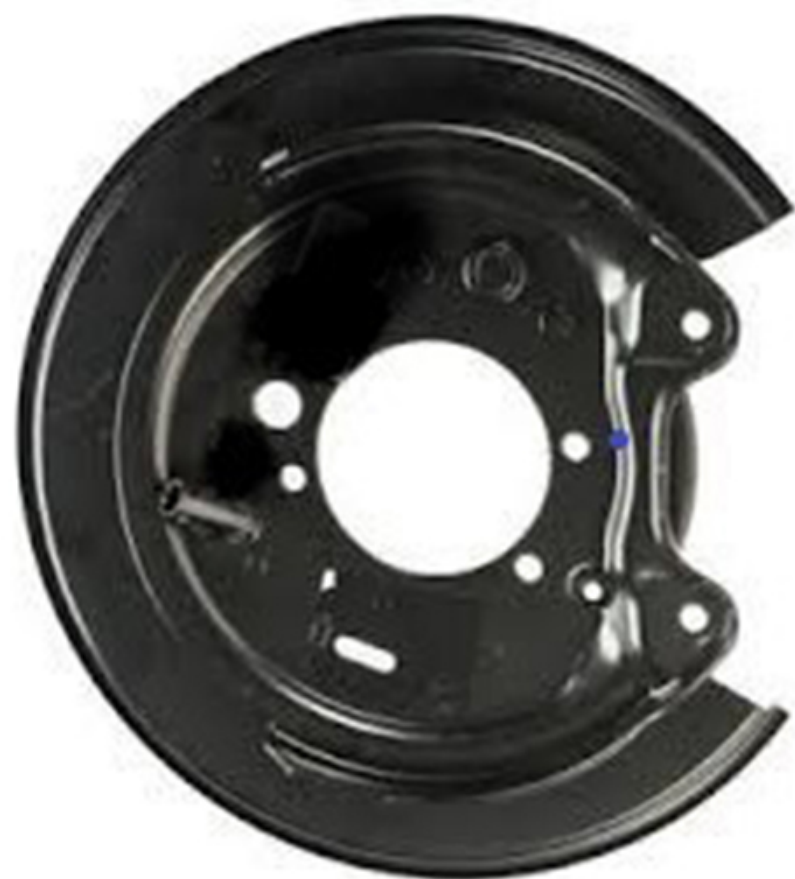
Als er harde, dreunende geluiden uit de achterkant van het voertuig komen, kunnen defecte achterwiellagers de oorzaak zijn.

De achterwiellagers kunnen tijdens de montage beschadigd zijn door een constructiefout van de achterwielremmen.

Om dit te verhelpen, moeten niet alleen nieuwe wielnaven, maar ook gewijzigde draagplaten (foto) voor de achterrem worden gemonteerd.

Neem bij de montage de specificaties van de voertuigfabrikant in acht.
