## VW Beetle - Parkeerhulp werkt niet

### Gegevensblad

| Voertuigmodel | Beetle (5C) |
| Symptoom | Storing achteruitrijwaarschuwing / parkeerhulp |

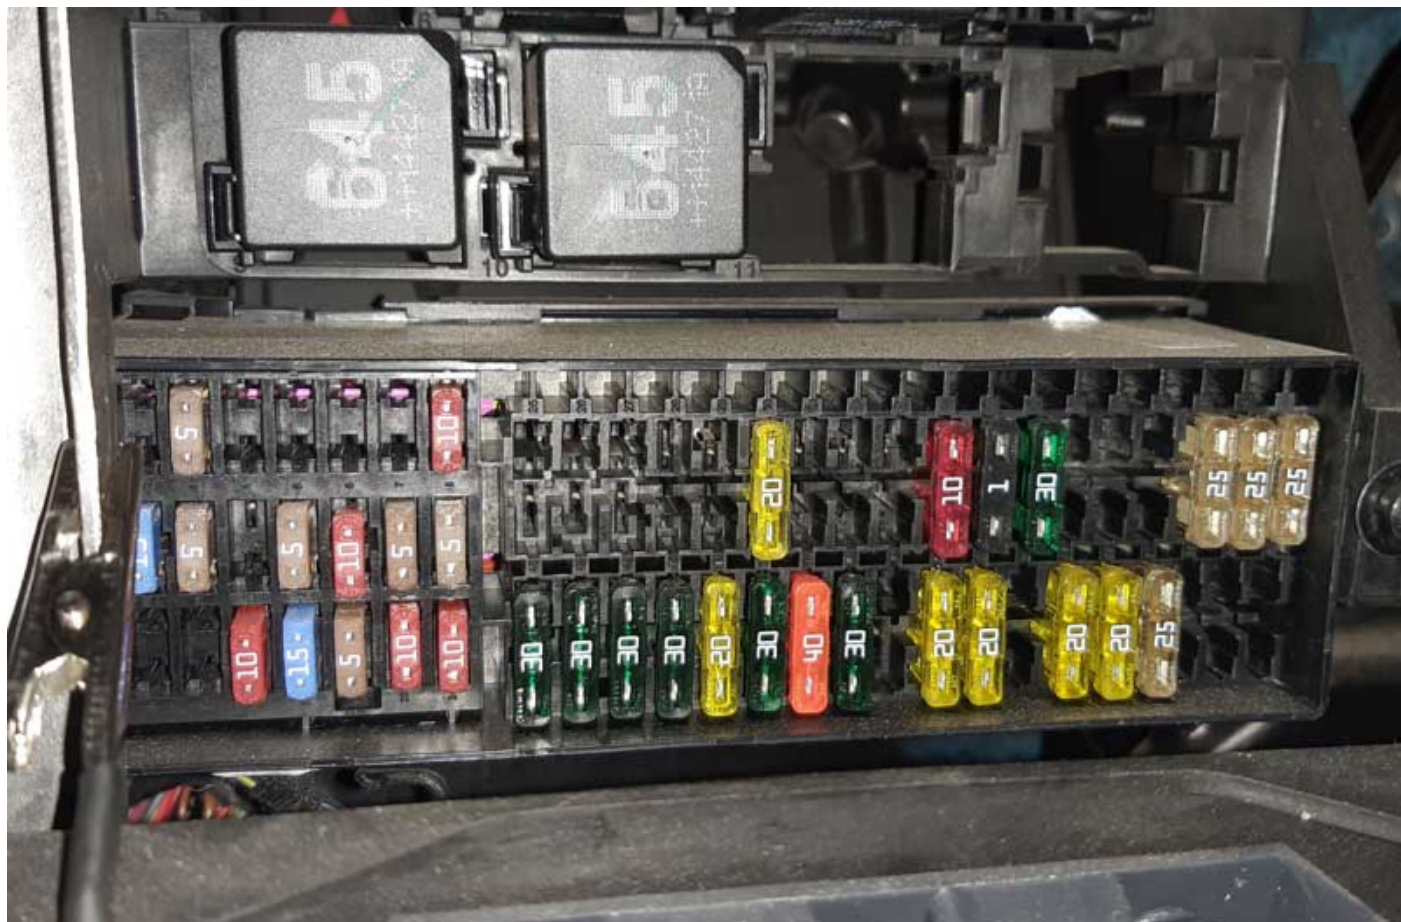
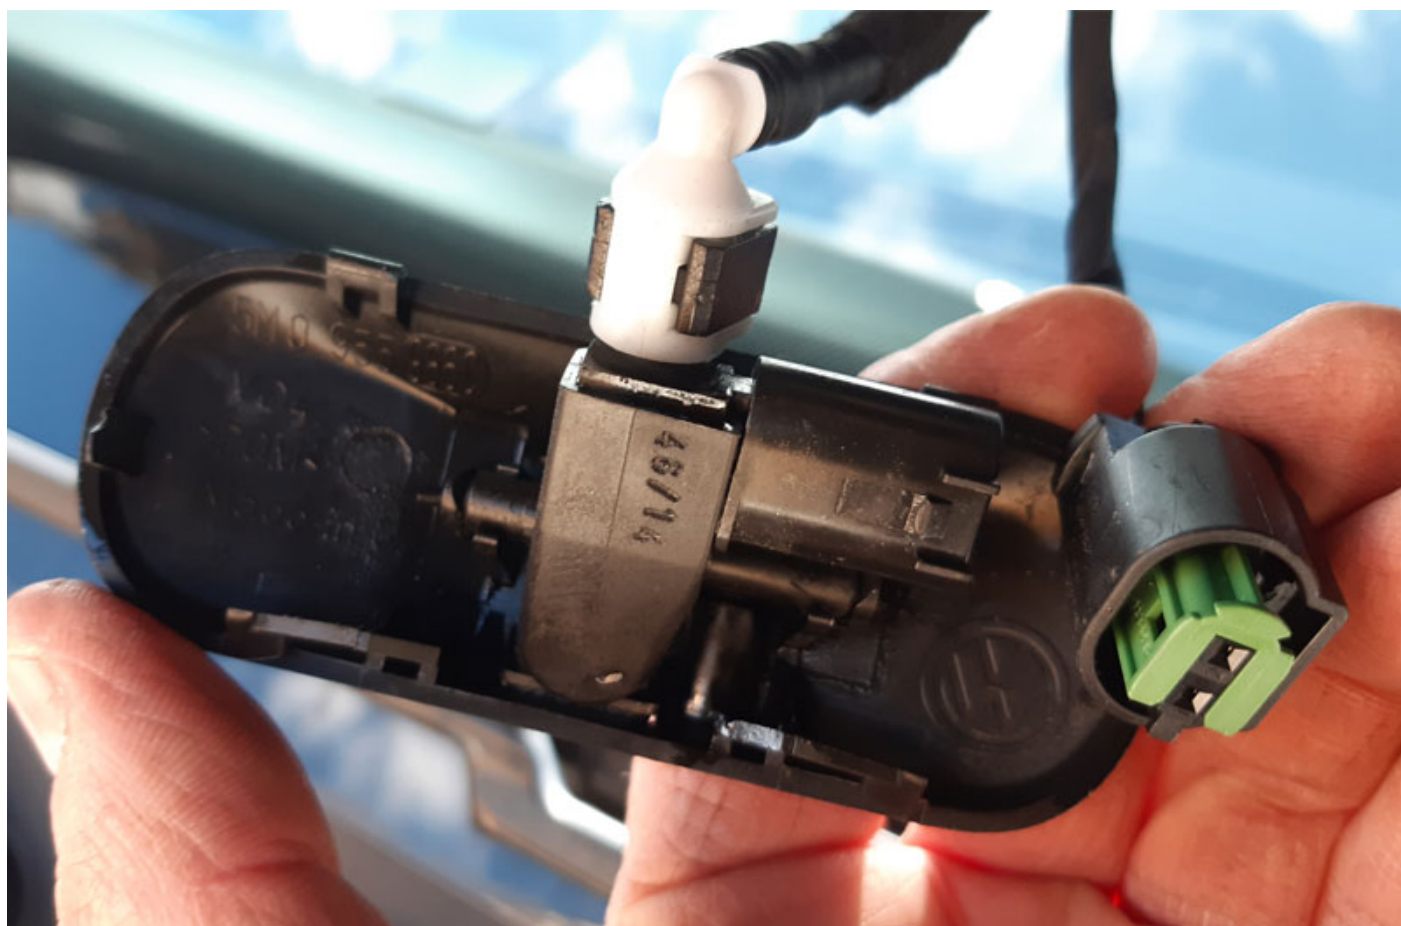
Bij de hierboven genoemde voertuigen kan het achteruitrijwaarschuwingssysteem (parkeerhulp) plotseling uitvallen. Op het display verschijnt de foutmelding "Systeem niet beschikbaar". Vaak werkt de "start/stop"-functie ook niet meer.  
In dit geval ligt de oorzaak niet noodzakelijkerwijs bij de software of de elektronische componenten. Controleer eerst de zekeringen in de zekeringkast in de voetenruimte van de bestuurder ([afb. 1](#)). In de meeste gevallen is de zekering voor de elektrisch verwarmde watersproeiers van de ruitenwissers defect ([afb. 2](#)). Dit wordt veroorzaakt door kortsluiting van het verwarmingselement van de watersproeier voor de ruitenwissers, zodat niet alleen de zekering, maar ook de sproeiers moeten worden vervangen.  
Na het vervangen van de onderdelen werken zowel de parkeerhulp als de "start/stop"-functie weer. Deze informatie kan ook van toepassing zijn op andere Volkswagen-modellen.
