## VW Golf VI - Vermogensverlies, motorcontrolelampje actief

### Voertuig heeft geen vermogen Foutcode P2563 - Laaddrukregelaar / positiesensorsignaal onaannemelijk

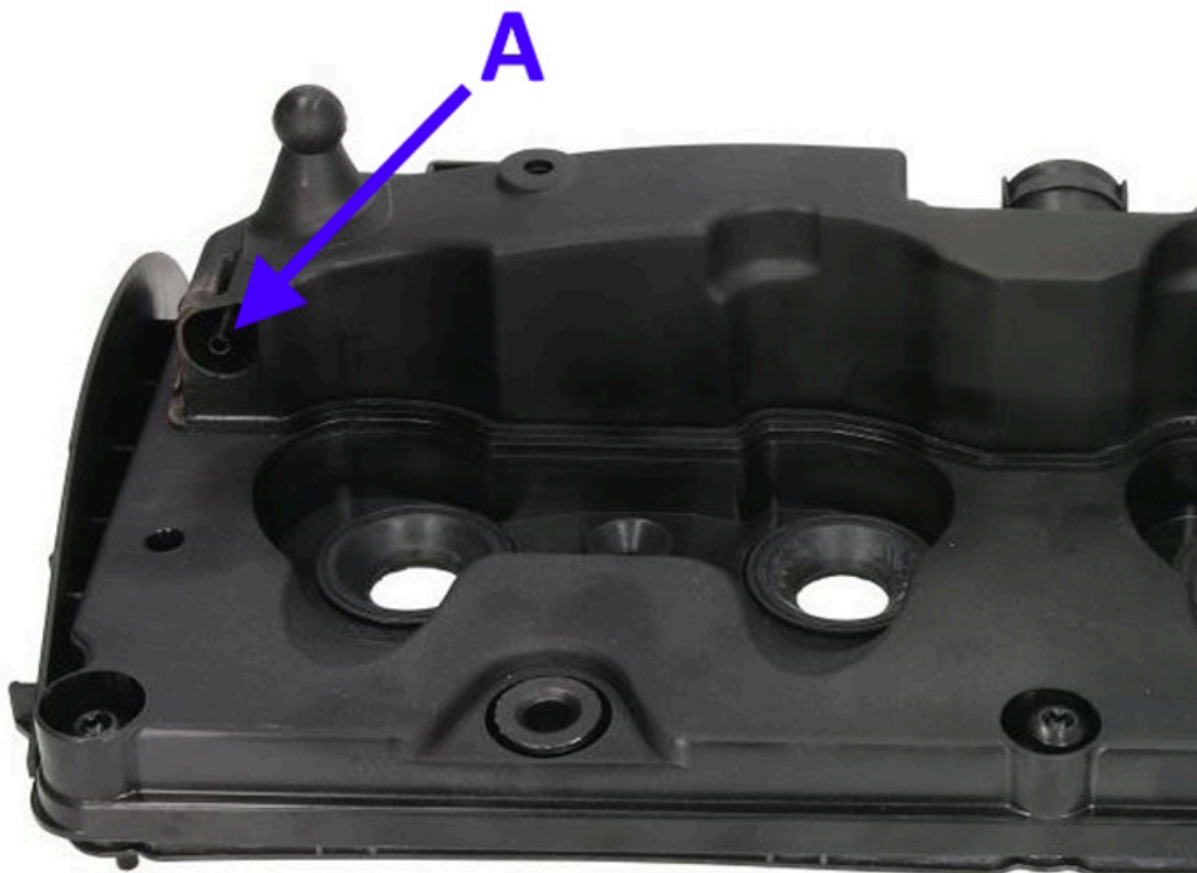
We raden de volgende procedure aan voor aanvullende tests:  
- Bevestig de slang aan de aansluiting (afb. A) op het cilinderkopdeksel  
- Breng een vacuüm tot stand met een handvacuümpomp

Als er geen vacuüm wordt opgebouwd of als het opgewekte vacuüm verloren gaat, duidt dit op een defect van de klep. In dit geval moet de cilinderkopdeksel worden vervangen. Neem in dit verband ook altijd de onderhouds- en reparatie-instructies van de voertuigfabrikant in acht!
