# **VW Passat - Interieurlucht / geurvorming | HELLA**

**VW**

**Passat**

**Type: 3BG (B5)**

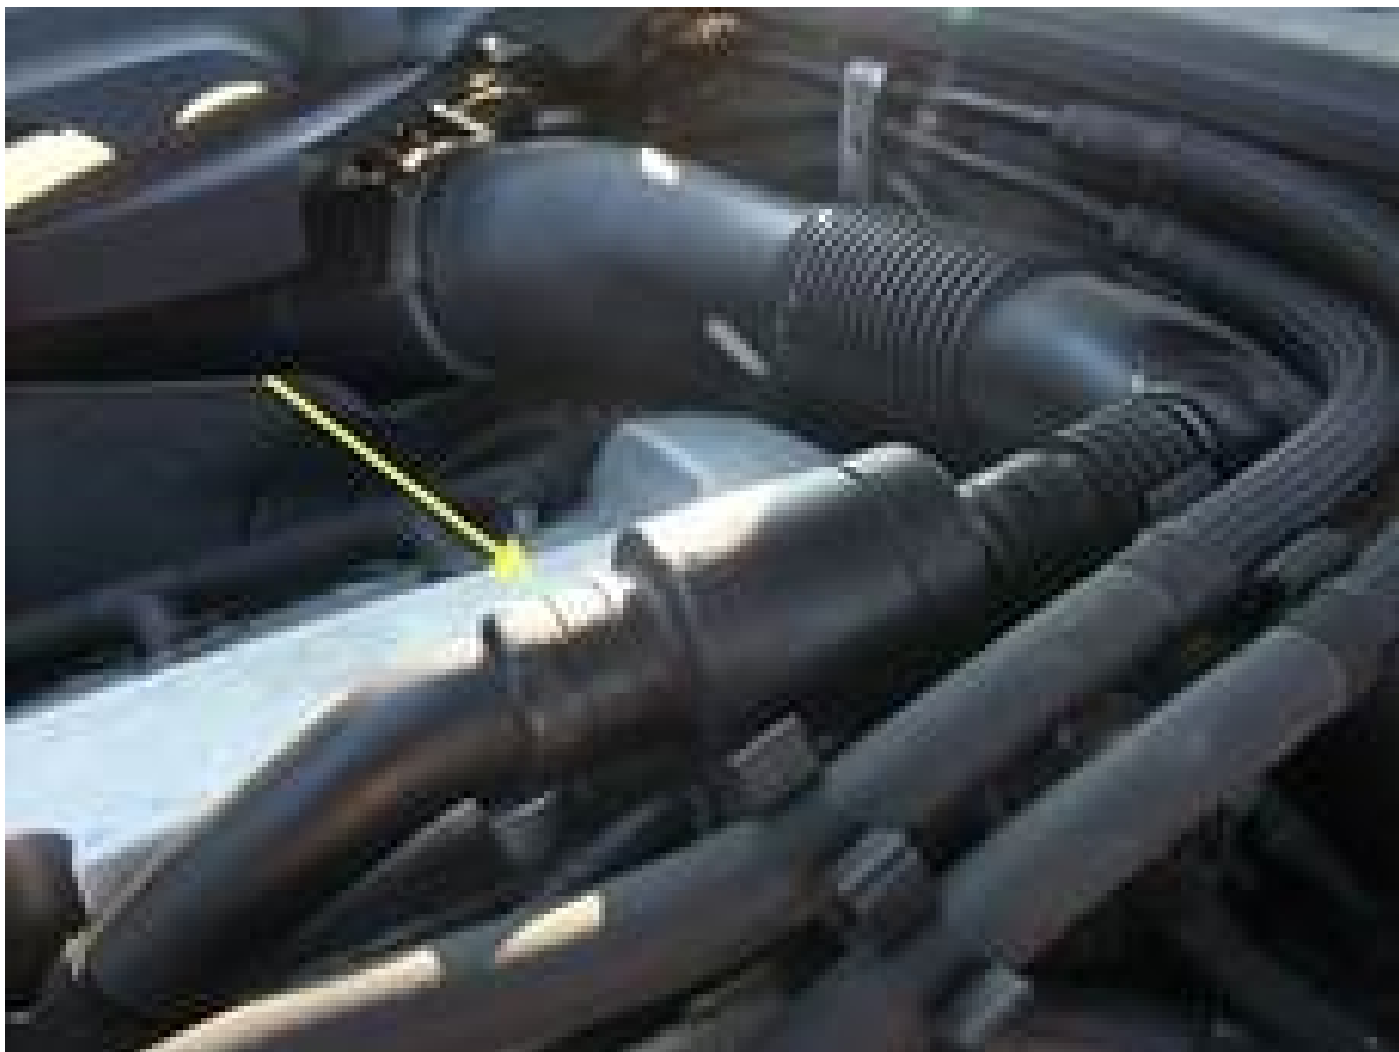
Figure 3: View / location in the engine compartment with cover

Afbeelding 2 + 3 voor de positie van de motorontluchtingsslangen.

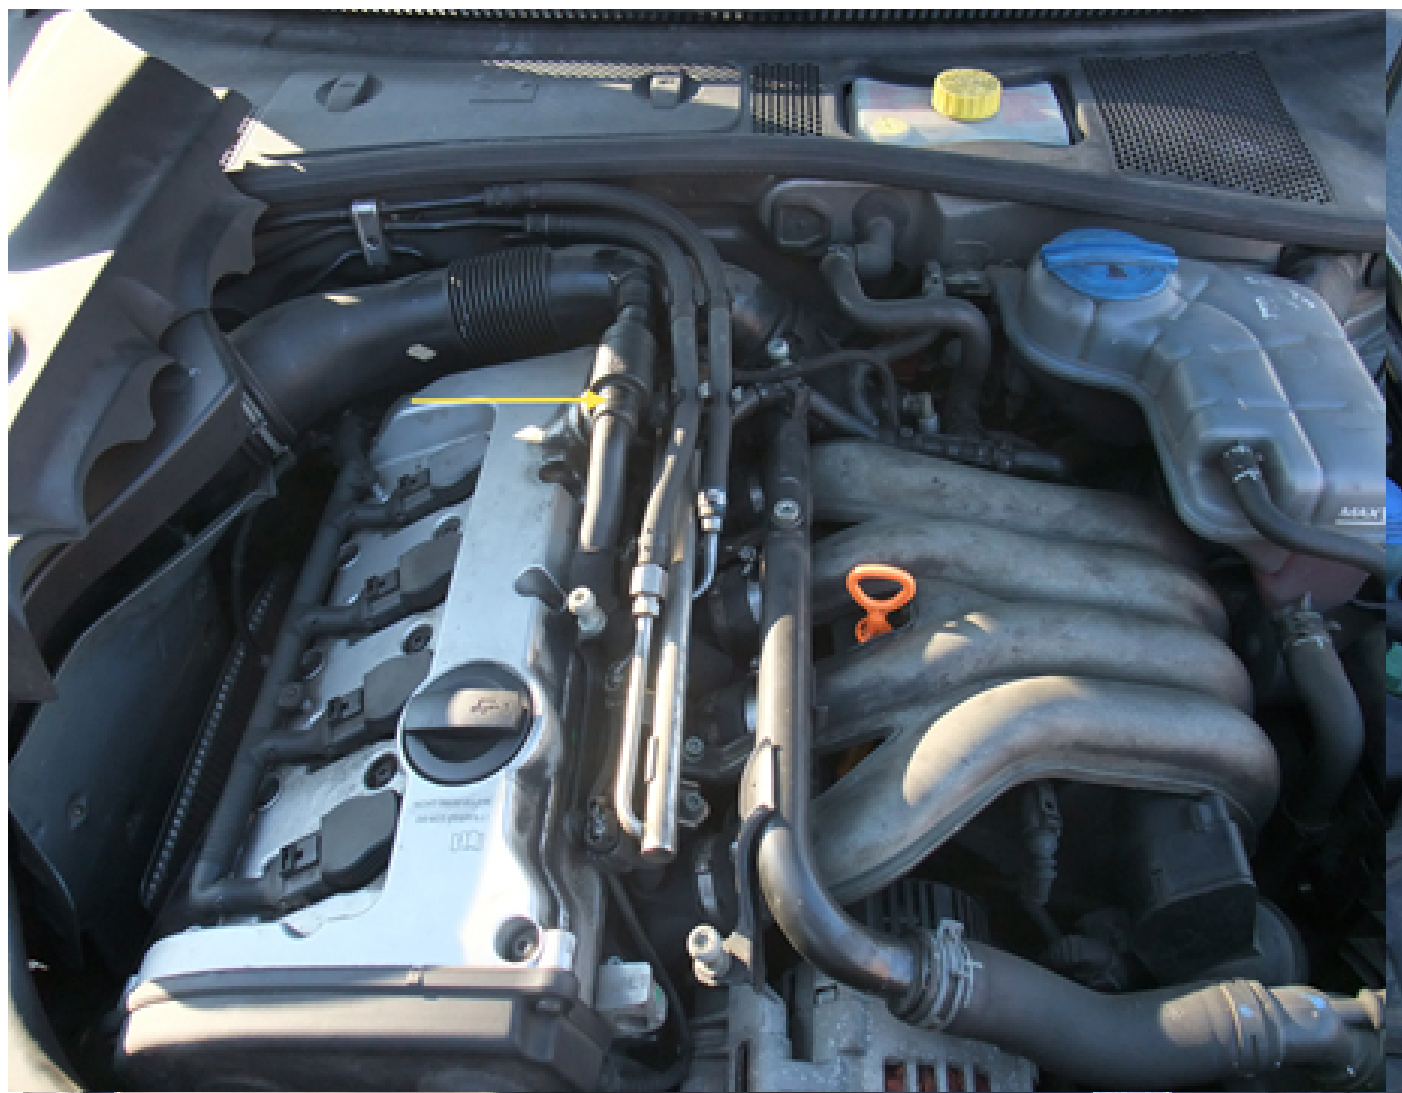
Afbeelding1 / aanzicht

Ontstaan van onaangename geur in het voertuiginterieur. Geen typische muffe geur die door micro-organismen op het verdamperoppervlak worden veroorzaakt. Het ontstaan hiervan kan worden veroorzaakt door poreuze slangen van de motorontluchting.

- poreuze slang

In dit geval de betreffende motorontluchtingsslangen vervangen, omdat de geur via de ventilatie in het voertuiginterieur komt.

Daarnaast de slangen in de buurt controleren (ook bij de houders) en indien nodig vervangen, resp. reinigen.
