# VW Polo V (6R/6C) - Gloeilamp halogeenkoplamp vervangen

## Gegevensblad

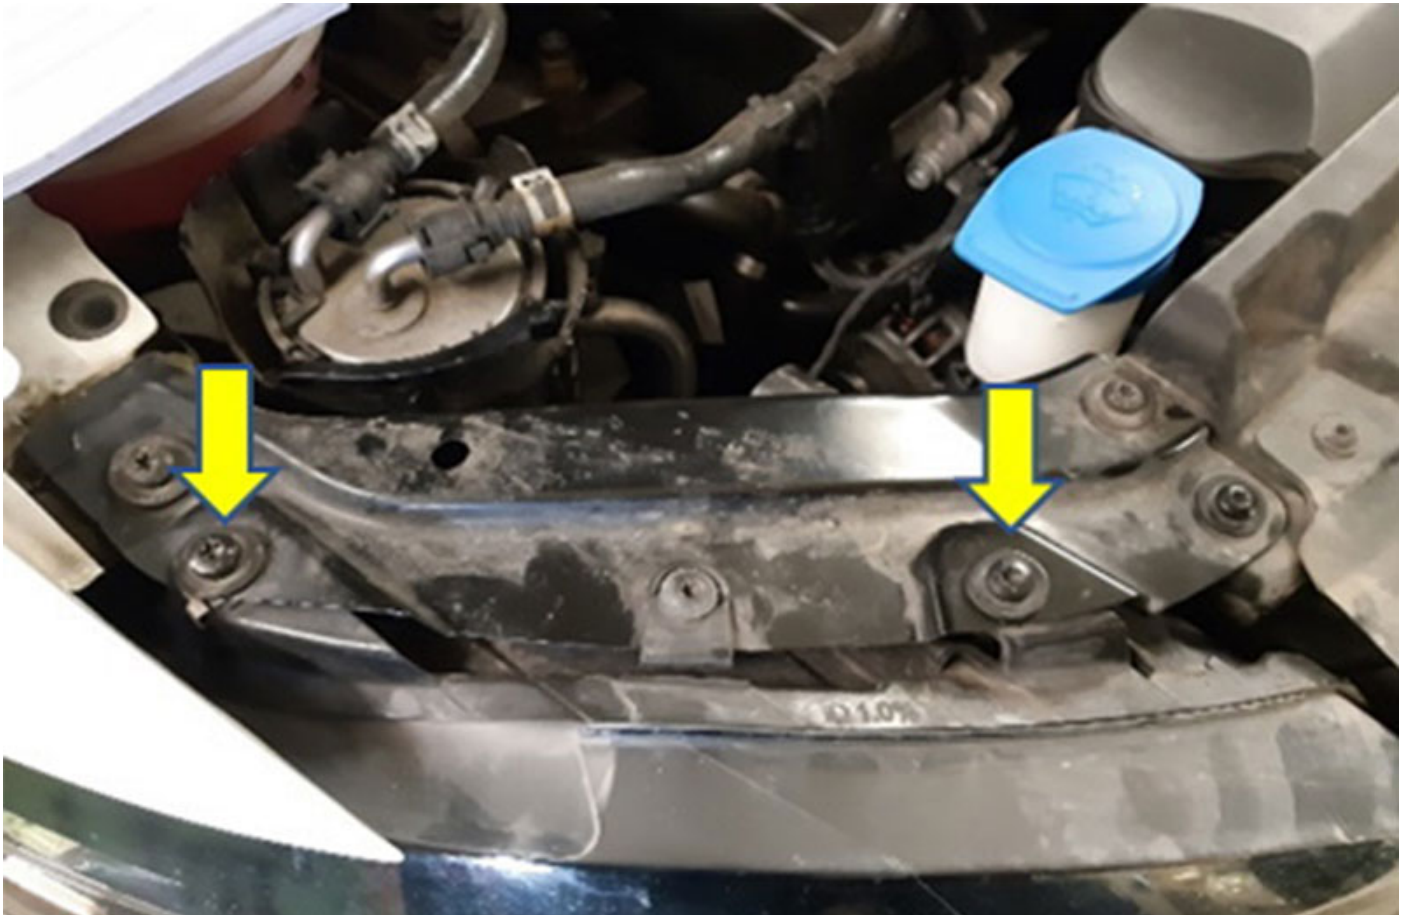
Bevestigingsbouten

- Contact uitschakelen
- Koppel de koplamp los van de voeding door de stekker van de elektrische toevoerleiding los te maken
- Draai de twee bevestigingsbouten ([afbeelding 1](#)) los en verwijder ze (om de koplamp gemakkelijker te kunnen uitbouwen, kan het deel van de slotdrager ook worden verwijderd door alle 6 bouten te verwijderen)
- Trek de koplamp voorzichtig naar voren (in rijrichting) en zorg ervoor dat de lak van de bumper niet beschadigd raakt
- Verwijder de achterste beschermkap om toegang te krijgen tot de lamp
- Houd de lampfitting met twee vingers vast en draai deze linksom ([afbeelding 2](#))
- Gloeilamp verwijderen
- Trek de lamp uit de fitting ([afbeelding 3](#))
- Plaats de nieuwe gloeilamp in de fitting. Let op: Raak het glazen deel van de lamp niet aan!

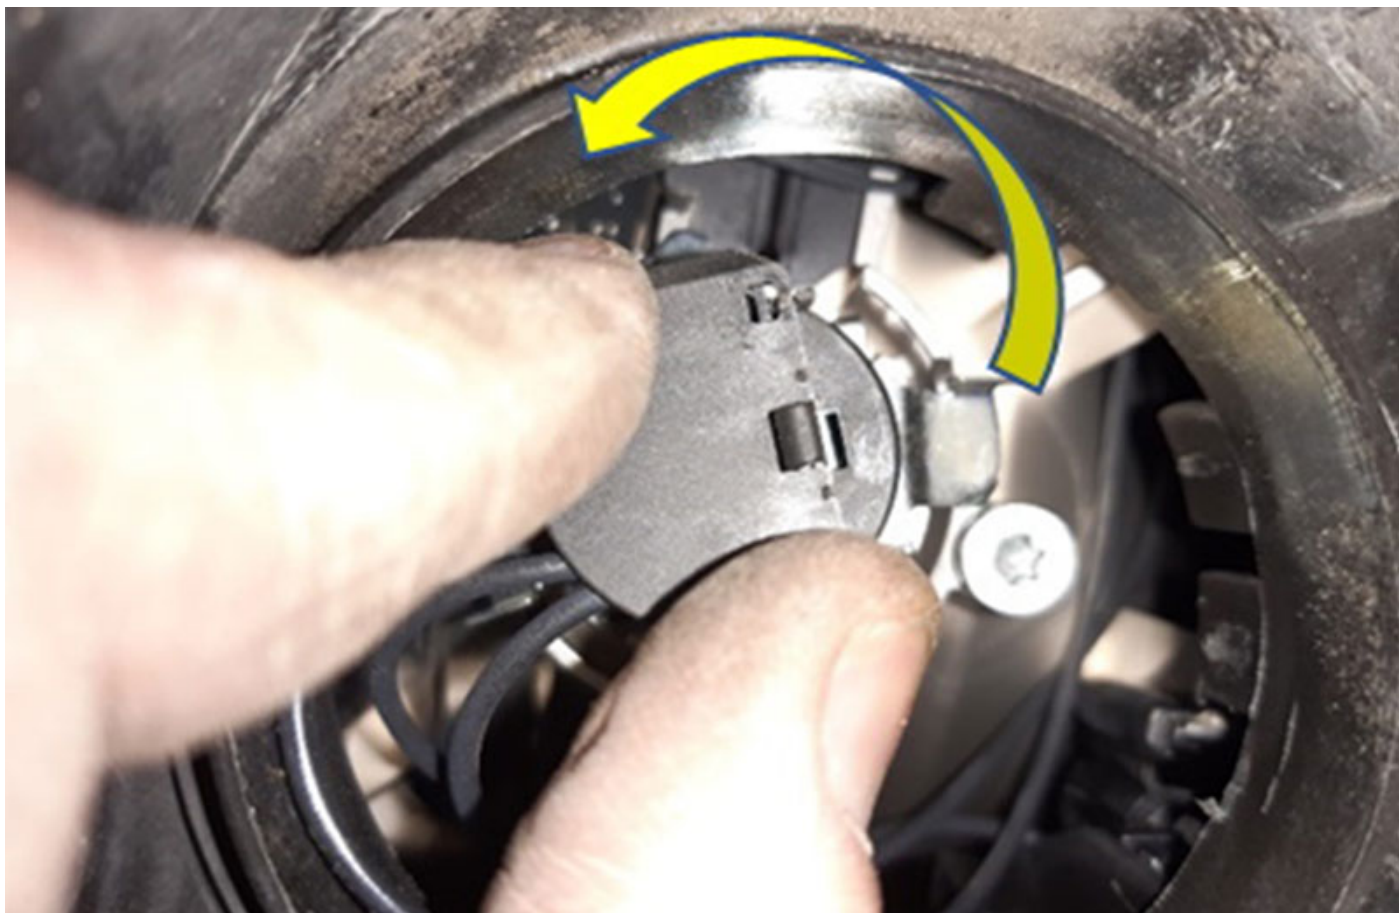
Gloeilamp draaien

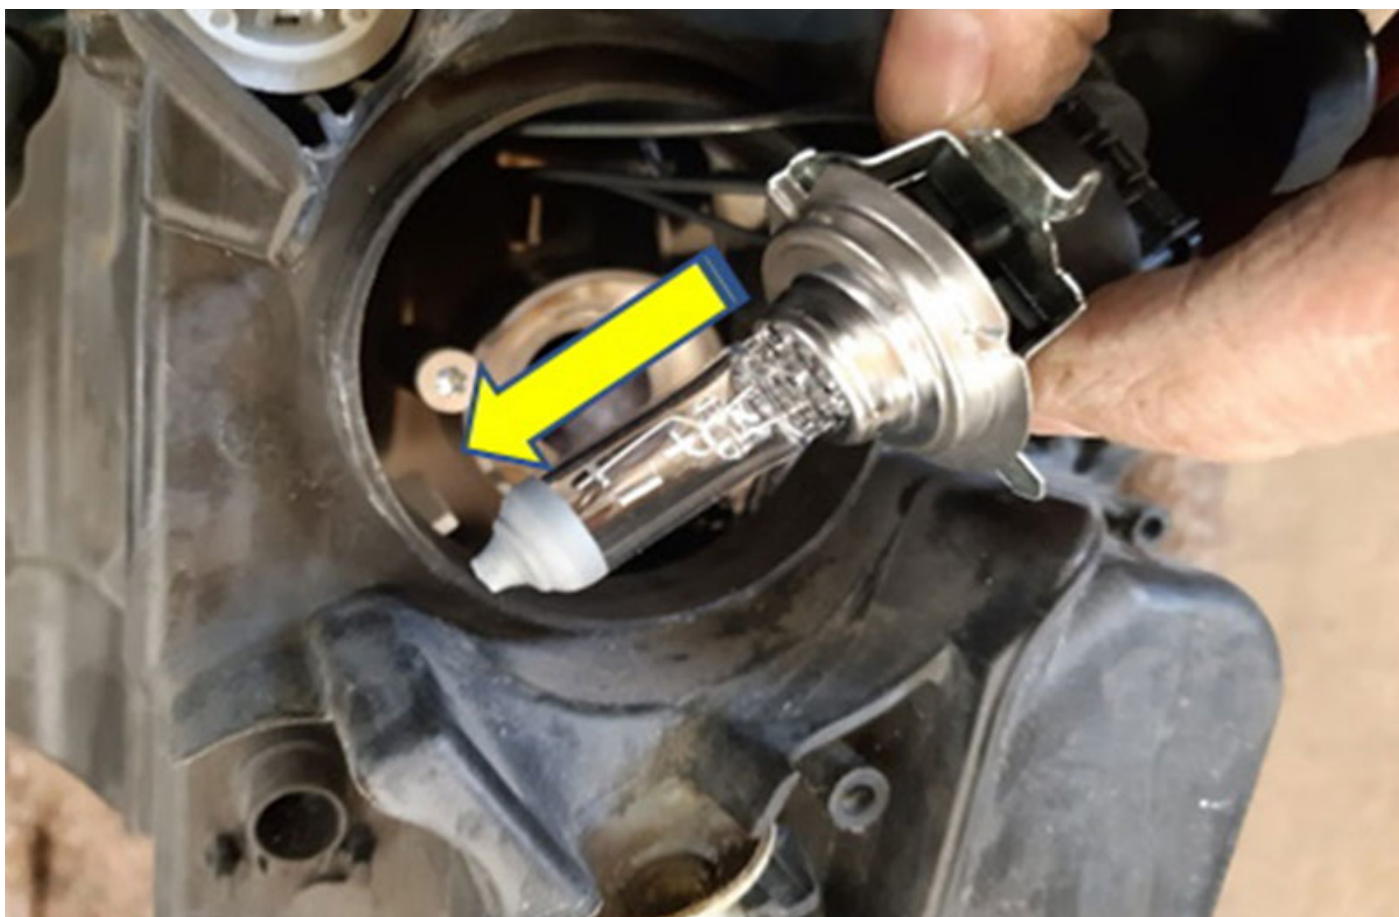
Gloeilamp verwijderen
