# **VW Touareg - Instabiel rijgedrag | HELLA**

**VW**

**Touareg**

**Instabiel rijgedrag**

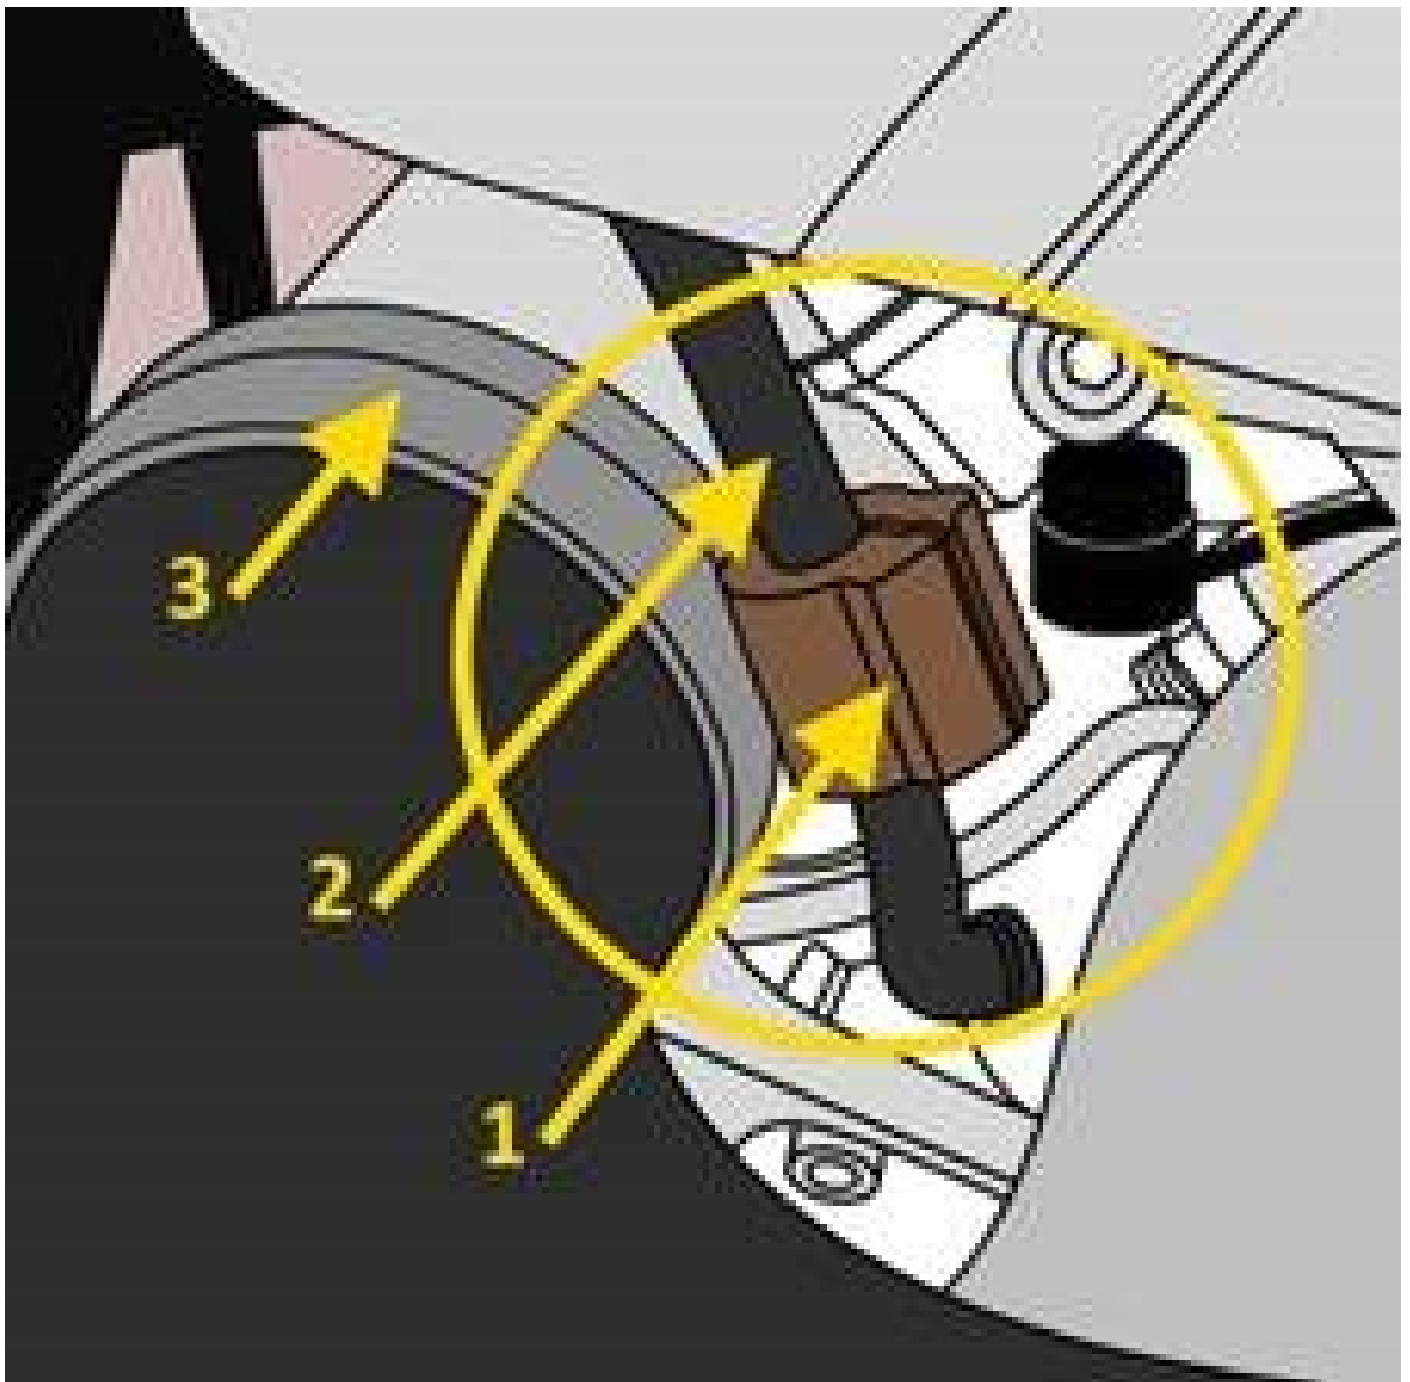
Als het bovenstaande probleem wordt vastgesteld, kan een mogelijke oorzaak een beschadigde kabelboom in de motorruimte zijn.

In dit geval kan er contact zijn tussen de kabelboom van de motor (afbeelding pos. 2) en de drukleidingbehuizing (afbeelding pos. 3).

Dit kan leiden tot schade aan de kabelboom (afbeelding, pos. 2) en vervolgens de genoemde storingen veroorzaken.

Repareer of vervang eerst de beschadigde kabelboom (zie foto pos. 2) volgens de instructies van de autofabrikant.

Als er geen verdere storingen meer worden herkend, kan een afstandsring (afbeelding, pos. 1) (OE-nr. N 107 162 01) worden gebruikt als bescherming tegen nieuwe beschadigingen.

Daarna moeten een testrit en een nieuwe foutcodelezing worden uitgevoerd om de reparatiemaatregel te controleren.
