## Volkswagen Transporter T6 - onregelmatig stationair / motor slaat af

### Motor loopt onregelmatig in de opwarmfase/ motor slaat af na koude start

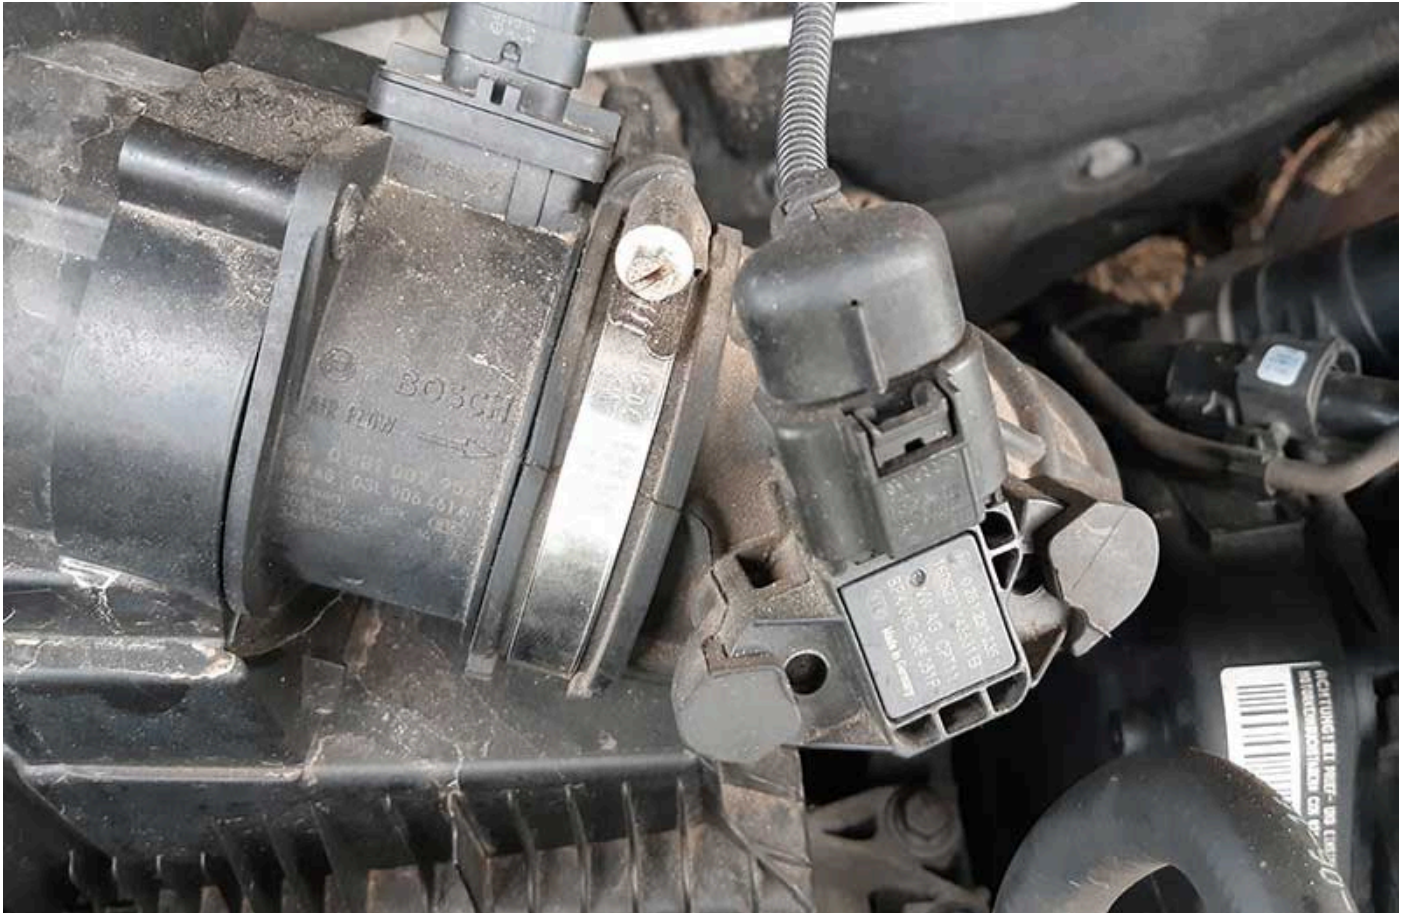
Bijzondere aandacht moet worden besteed aan de verbinding tussen de luchtmassameter en het luchtfilter. Het is mogelijk dat de afdichtingsring beschadigd of verkeerd gemonteerd is.

In sommige gevallen kan de afdichtingsring zelfs volledig ontbreken. Hij kan tijdens eerdere onderhouds- of reparatiewerkzaamheden zijn vergeten.

Om dit te verhelpen, de aansluiting loskoppelen en controleren of de afdichtingsring correct is geïnstalleerd. Hij moet misschien worden vervangen.
