# Volvo XC 60 II - Vervanging van het interieurfilter

| Gegevensblad | |
|---|---|
| Symptoom | Vervanging van interieurfilter |

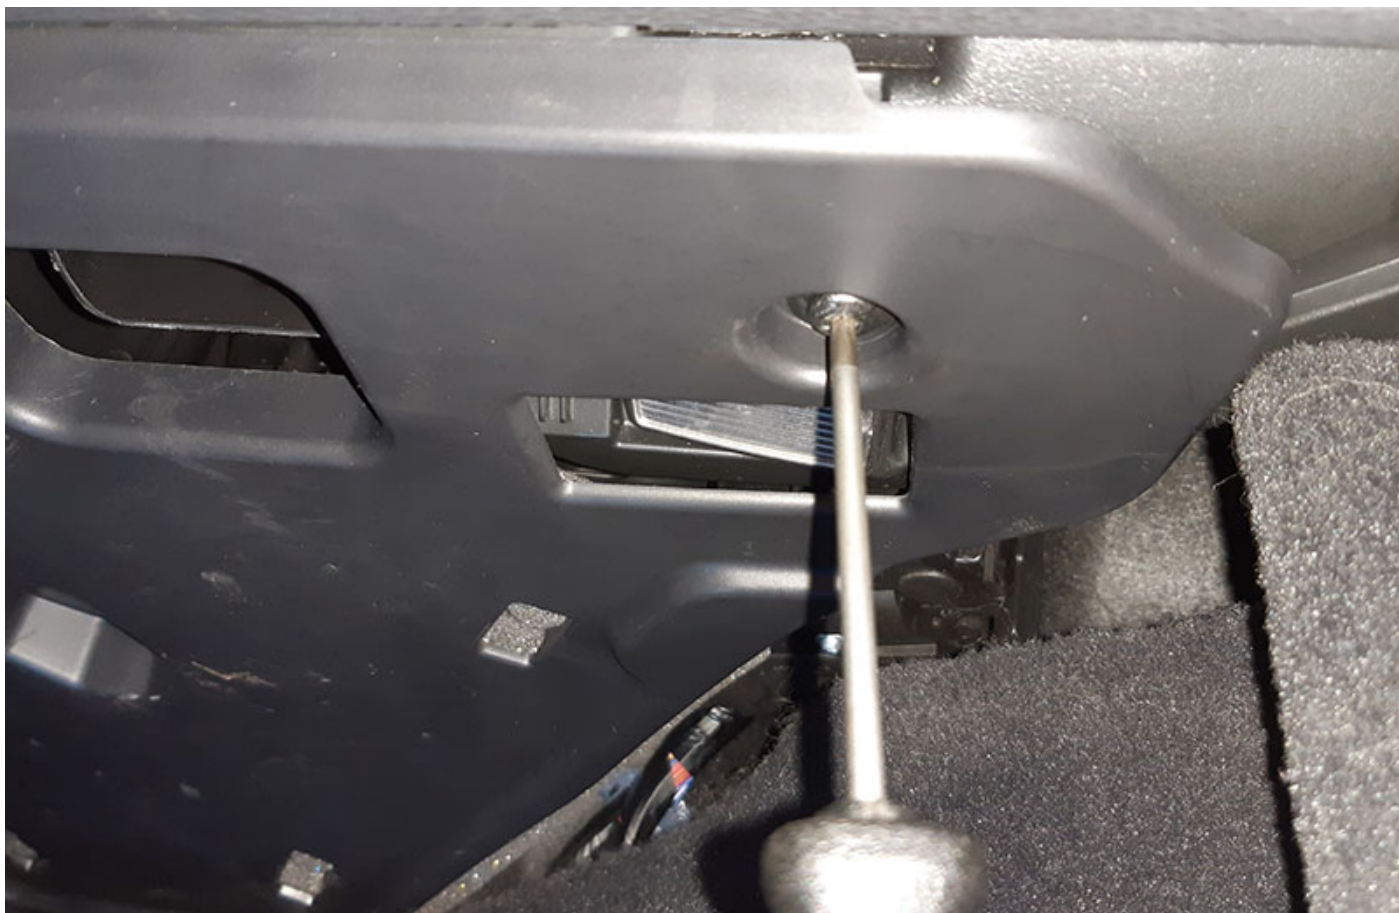
Bekleding voetenruimte

- Contact uitschakelen
- Verplaats de passagiersstoel naar achteren
- Verwijder de bekleding in de voetenruimte van de passagier ([Afb. 1](#))
- Ontgrendel het deksel van het filterhuis (2x) ([Afb. 2](#))
- Verwijder het deksel naar beneden toe
- Trek het filter er naar beneden toe uit ([Afb. 3](#))
- Buig het nieuwe filter lichtjes wanneer u het installeert en zorg ervoor dat het in de juiste positie wordt geïnstalleerd
- Monteer de afsluitdop en de bekleding in omgekeerde volgorde

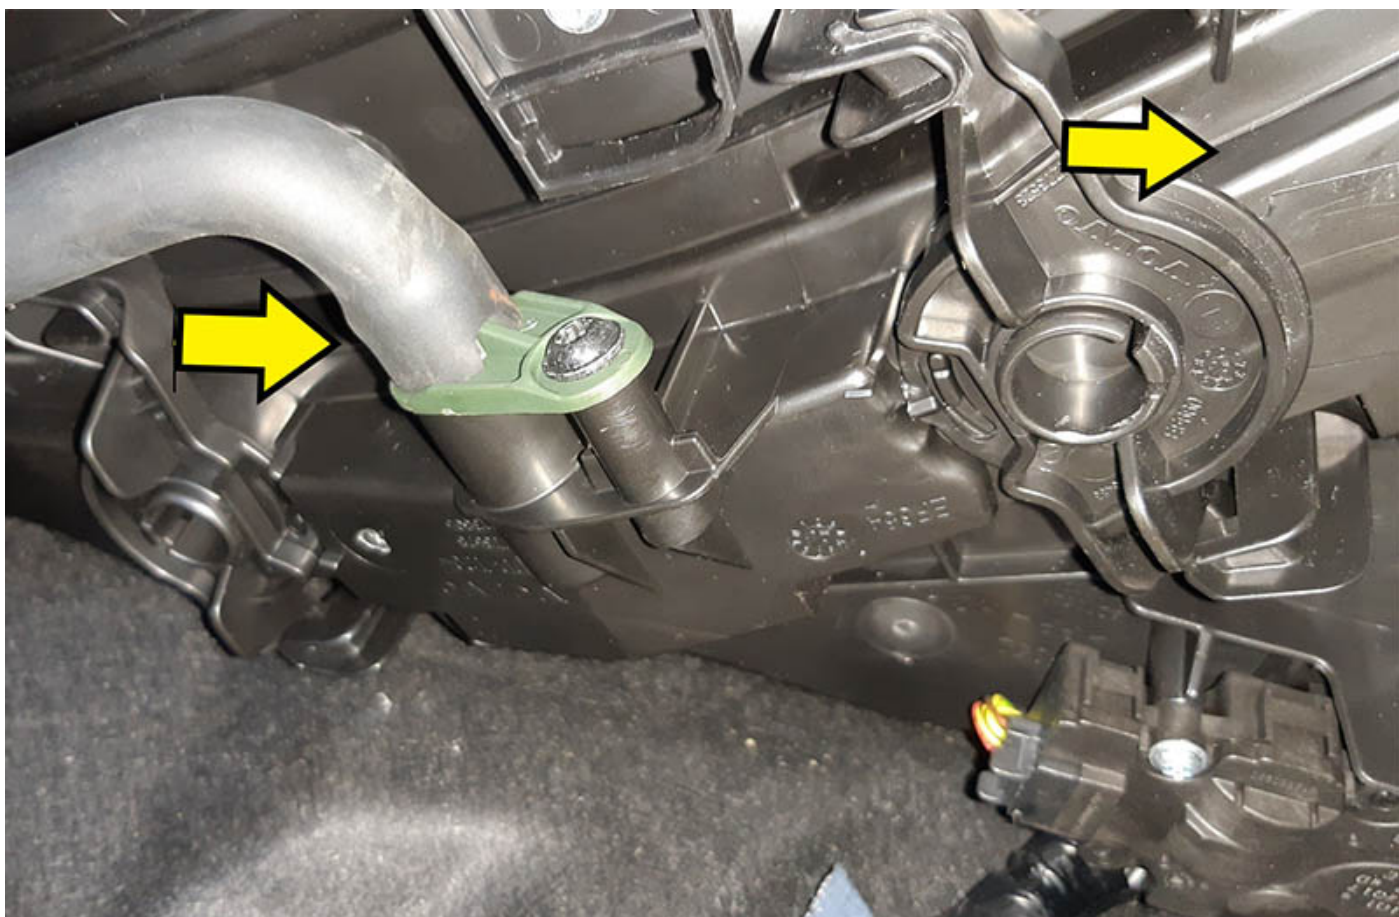
Vergrendeling filterhuis

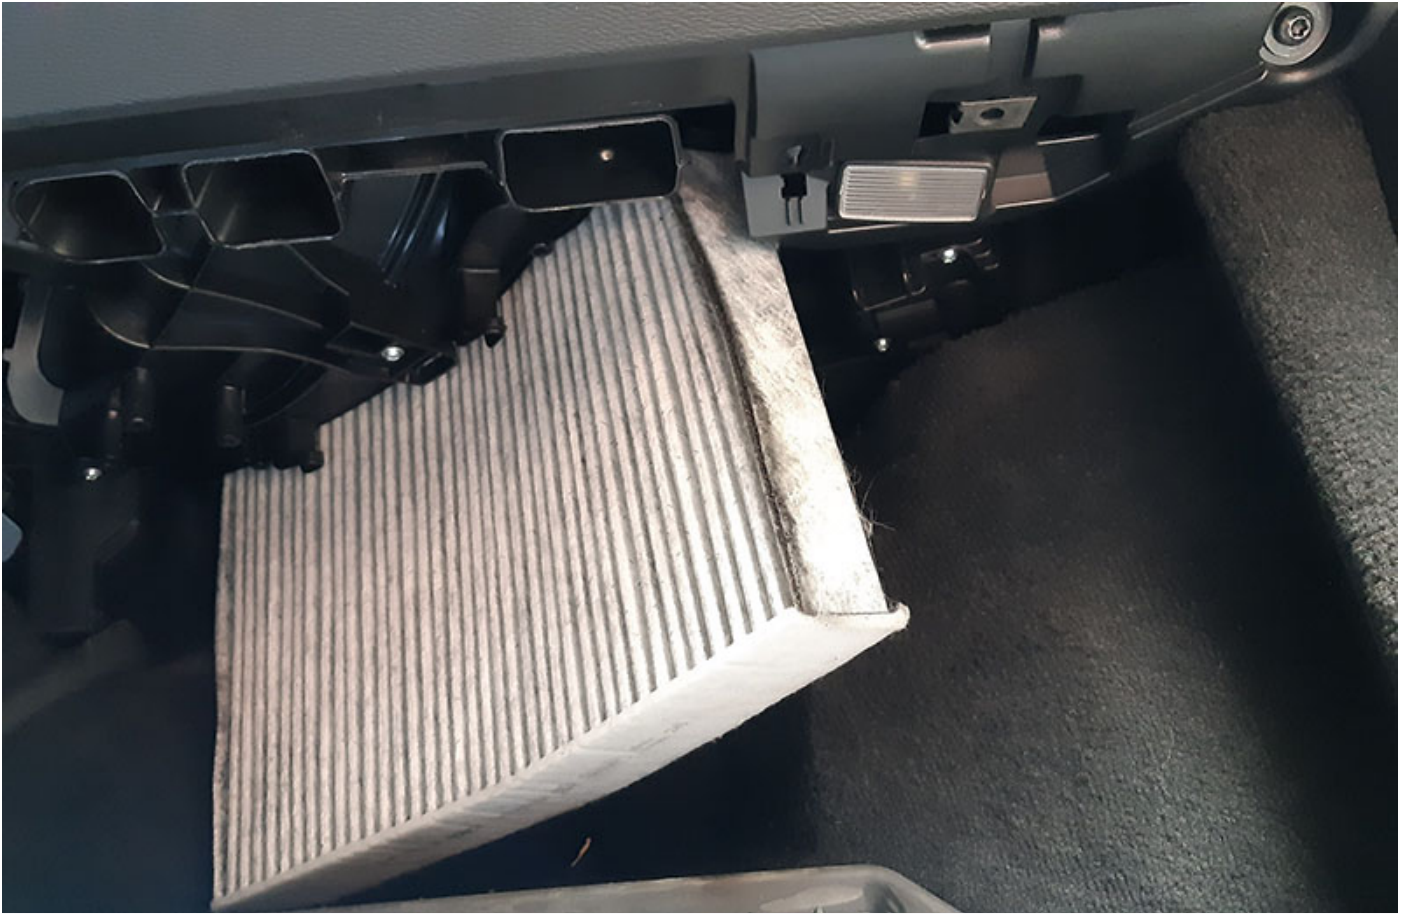
Filters
