# **Fiat Punto 176 - Uitval van de achterlichten**

## **Uitval van de achterlichten of richtingaanwijzers**

Stekkercontact op achterlicht verbrand/gecorrodeerd

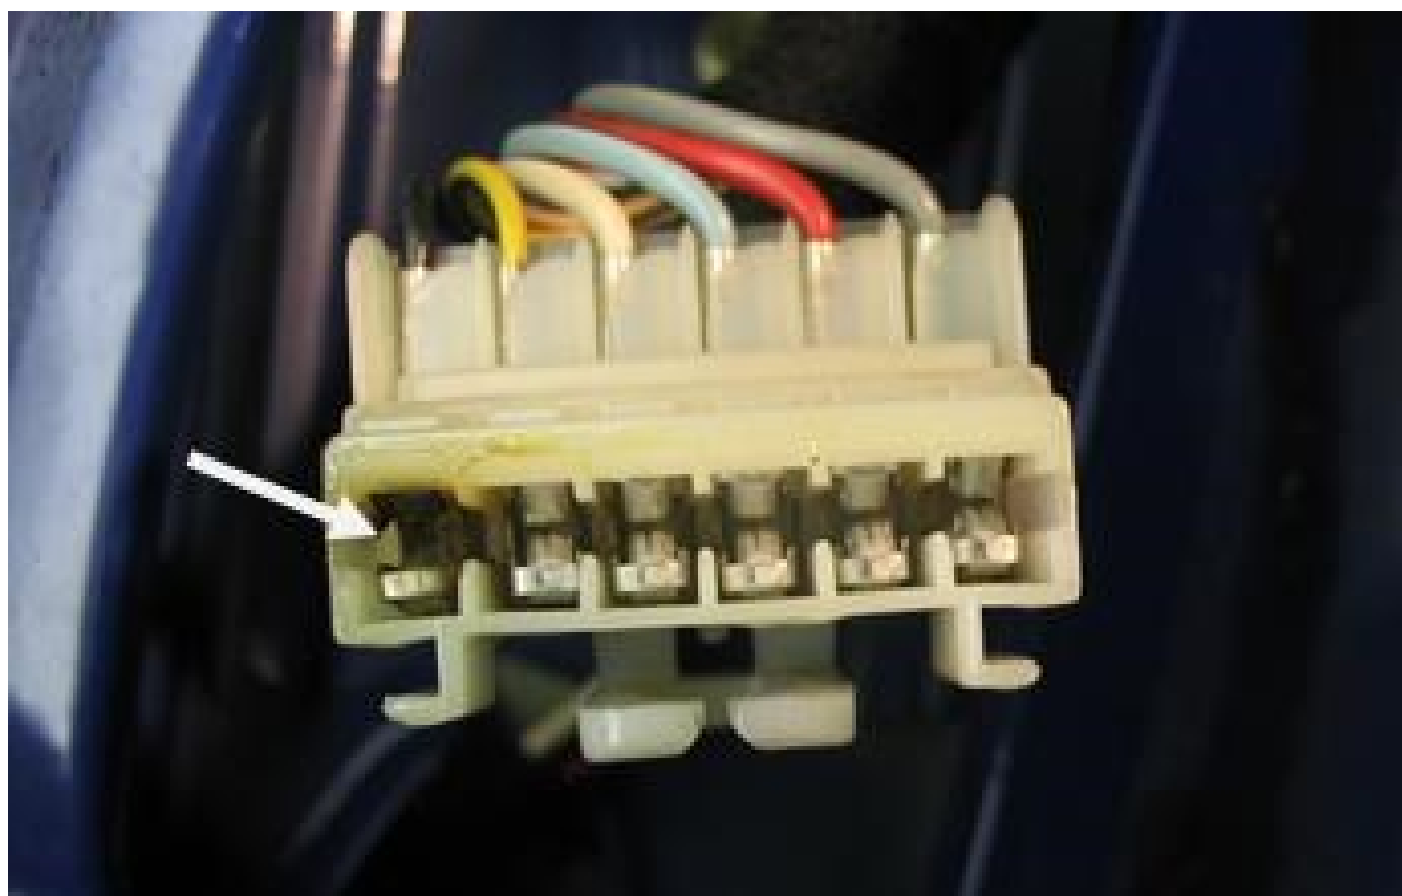
Als de betreffende lamp in orde is, moeten de elektrische contacten en ook de contacten van de stekkers worden gecontroleerd op brandsporen en corrosie.

Brandsporen (zie afbeelding) worden meestal veroorzaakt door een loszittend contact (onvoldoende aandrukkracht van de contacten).

Om dit te verhelpen, kunnen de contacten worden gereinigd en indien mogelijk opnieuw worden gebogen. Indien nodig moeten de stekkers worden vervangen.
